PRÍPRAVNÁ DOKUMENTÁCIA OBNOVY  
**BANSKÁ BYSTRICA, NÁMESTIE SNP 4**  
**MEŠTIANSKY DOM – TZV. THURZOV DOM**

## Reštaurátorský výskum a návrh na reštaurovanie

december 2021

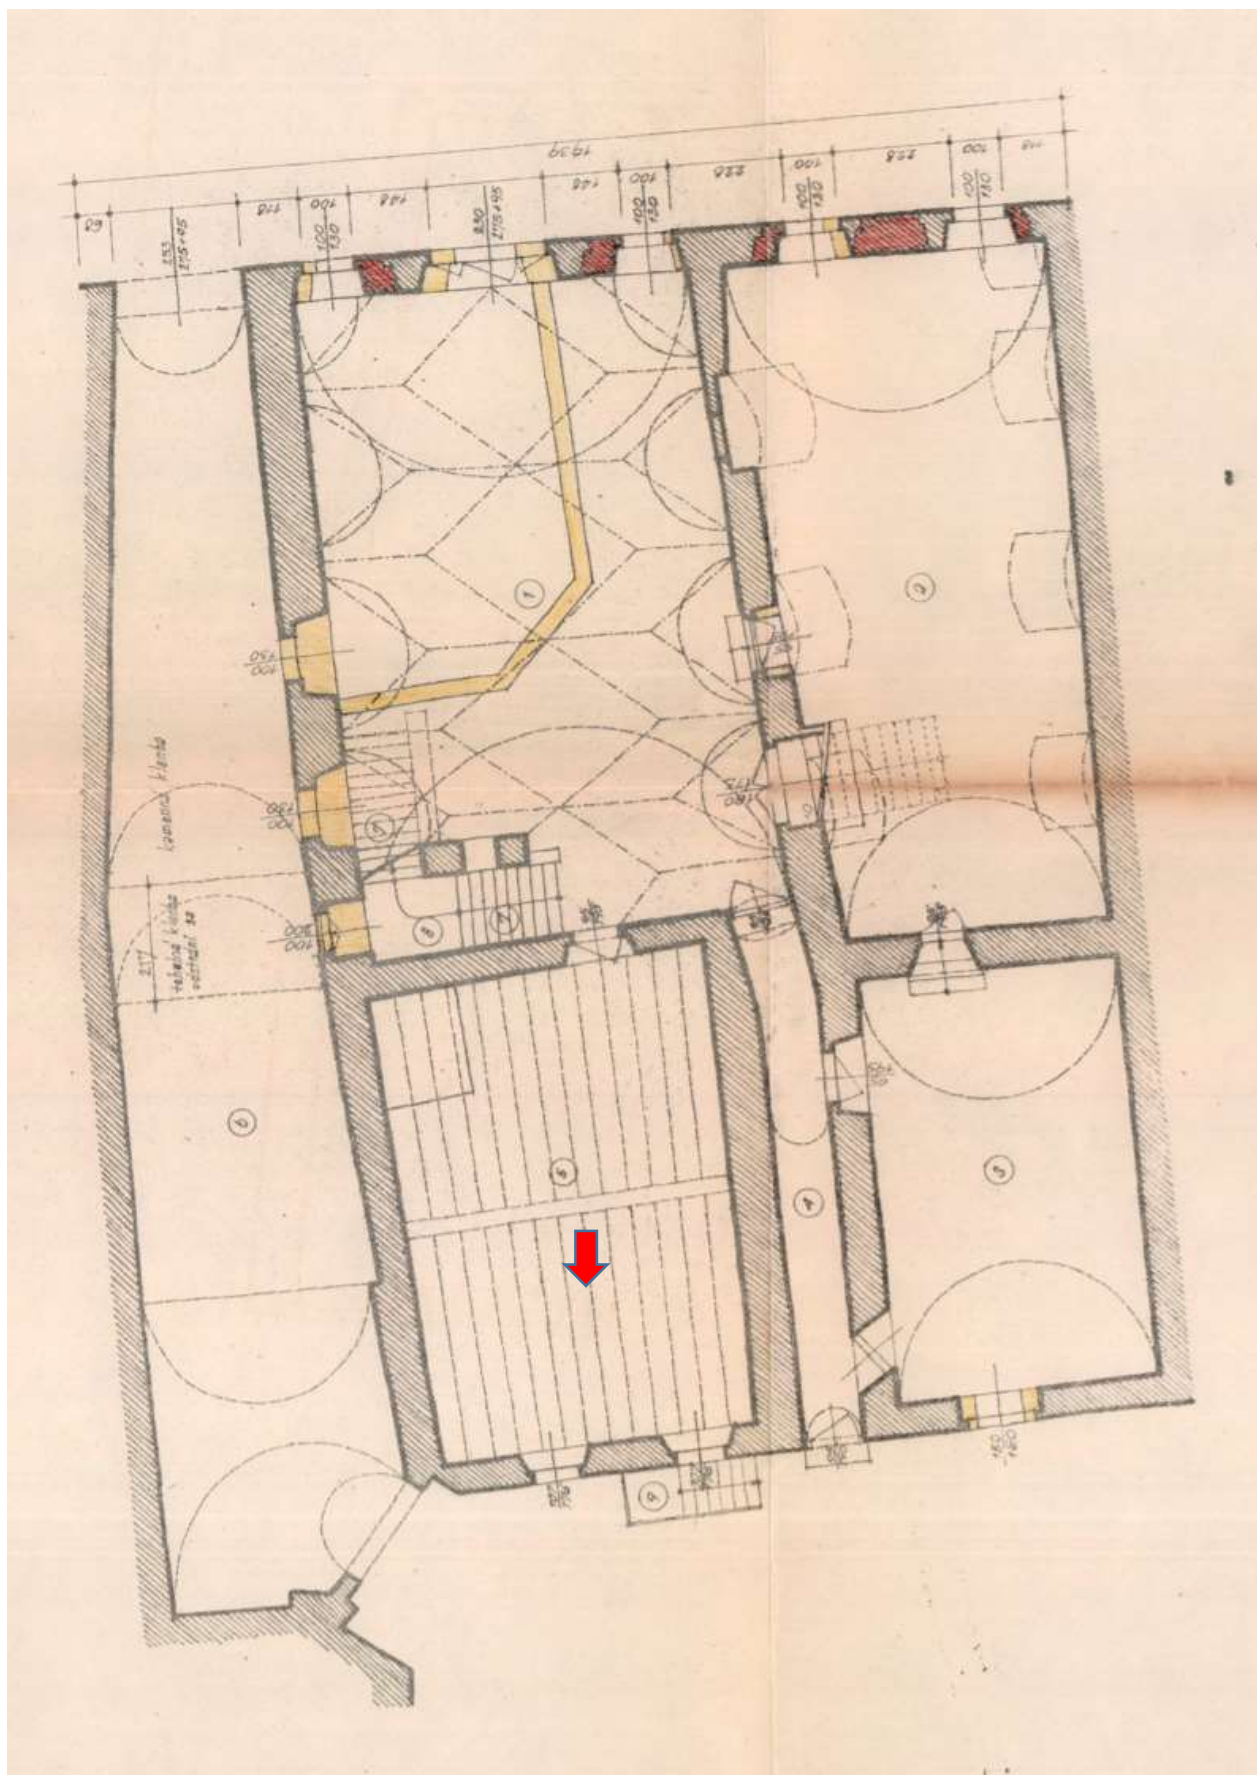
| <b>Stav</b> | <p>Drevený trámový strop so záklopom je uložený v aditívnom radení pravouhlých priečných trámov na stredový podporný trám.</p> <p>Priečne trámy majú v spodnej časti tvaru jednoduché priebežné obojstranné skosenie ukončené jazýčkom.</p> <p>Konštrukčné detaily stropu v spájaní záklopu a trámov sa oddeľujú do prasklín zosychaním a následne aj ťahovým napätím (ako dôsledok dlhodobého nestabilného striedania interiérových teplôt).</p> <p>Súčasná monochrómna povrchová úprava trámovej konštrukcie je realizovaná celoplošne krycím tónovaným náterom v jednotnom tmavom čierno-hnedom odtieni, v období druhej polovice 20. storočia. Použitá farebnosť bola pravdepodobne dobovou súčasťou zahustenia bežne používaných farebných vodoodpudivých leštiacich pastóznych prípravkov. Parafín, získaný z vyšších destilačných frakcií ropy, mal schopnosť materiállovej odolnosti voči kyselinám a zásadám. Preukazoval aj primeranú konzervačnú schopnosť a primeranú odolnosť voči teplotným zmenám.</p> <p>Mohol byť povrchovo aplikovaný aj opakovane spôsobom leštiacej pasty.</p> | | |

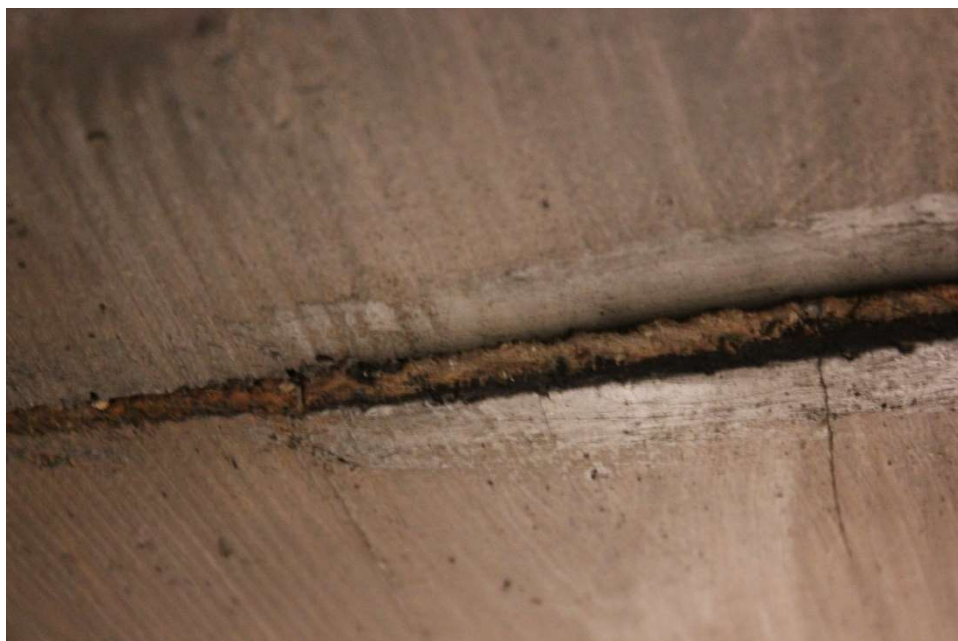
| <p>Záklopové dosky priečných trámov trámového stropu z obdobia 2. polovice 20. st. majú monochrómnou povrchovú úpravu trámovej konštrukcie, ktorá bola realizovaná celoplošne krycím tónovaným náterom v jednotnom tmavom čierno-hnedom odtieni. Použitá farebnosť bola pravdepodobne dobovou súčasťou zahustenia bežne používaných farebných vodoodpudivých leštiacich pastóznych prípravkov na úpravu kože.</p> <p>Záklopové dosky si zachovali povrchovú úpravu parafrínovým náterom v pozmenenom tóne vyblednutej intenzity bez straty čírosti parafrínového pojiva.</p> <p>Dilatačná spára v priečnom reze vznikla objemovou zmenou použitého smrekového reziva zosychaním.</p> | | | |
