PRÍPRAVNÁ DOKUMENTÁCIA OBNOVY  
**BANSKÁ BYSTRICA, NÁMESTIE SNP 4**  
**MEŠTIANSKY DOM – TZV. THURZOV DOM**

## Reštaurátorský výskum a návrh na reštaurovanie

december 2021

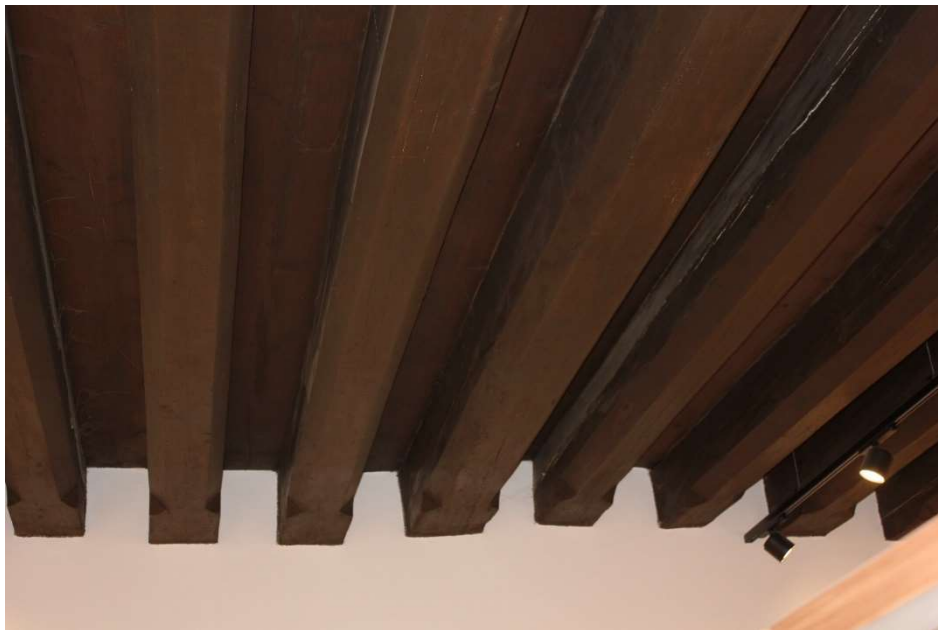
| <b>Stav</b> | <p>Drevený trámový strop so záklopom je uložený v aditívnom radení pravouhlých priečných trámov na stredový podporný trám.</p> <p>Priečne trámy majú v spodnej časti tvaru jednoduché priebežné obojstranné skosenie ukončené jazýčkom.</p> <p>Konštrukčné detaily stropu v spájaní záklopu a trámov sa oddeľujú do prasklín zosychaním a následne aj ťahovým napätím (ako dôsledok dlhodobého nestabilného striedania interiérových teplôt).</p> <p>Súčasná monochrómna povrchová úprava trámovej konštrukcie je realizovaná celoplošne krycím tónovaným náterom v jednotnom tmavom čierno-hnedom odtieni, v období druhej polovice 20. storočia. Použitá farebnosť bola pravdepodobne dobovou súčasťou zahustenia bežne používaných farebných vodoodpudivých leštiacich pastóznych prípravkov. Parafín, získaný z vyšších destilačných frakcií ropy, mal schopnosť materiállovej odolnosti voči kyselinám a zásadám. Preukazoval aj primeranú konzervačnú schopnosť a primeranú odolnosť voči teplotným zmenám.</p> <p>Mohol byť povrchovo aplikovaný aj opakovane spôsobom leštiacej pasty.</p> | | |

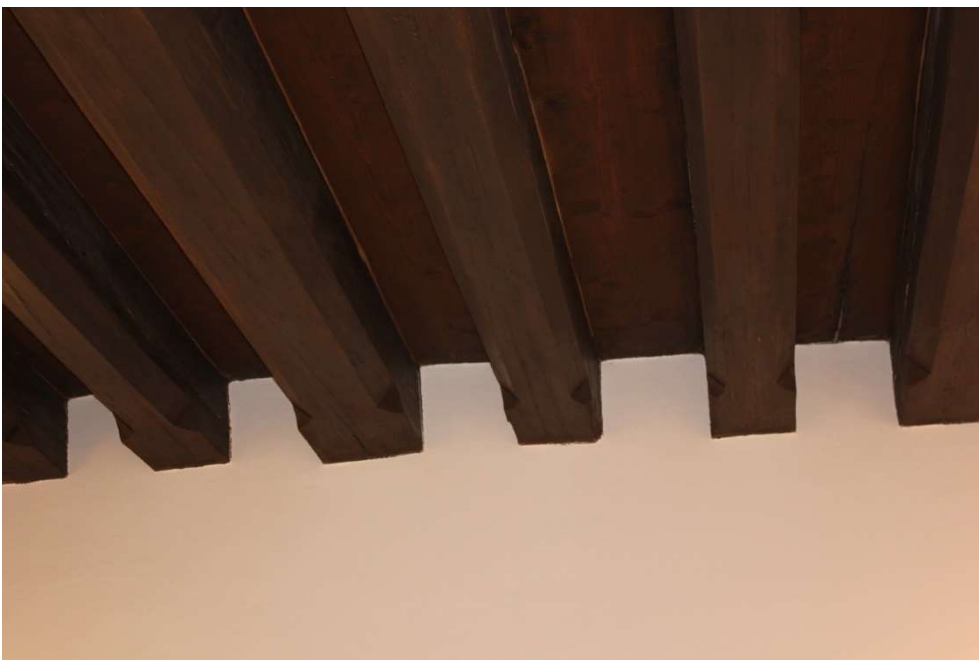
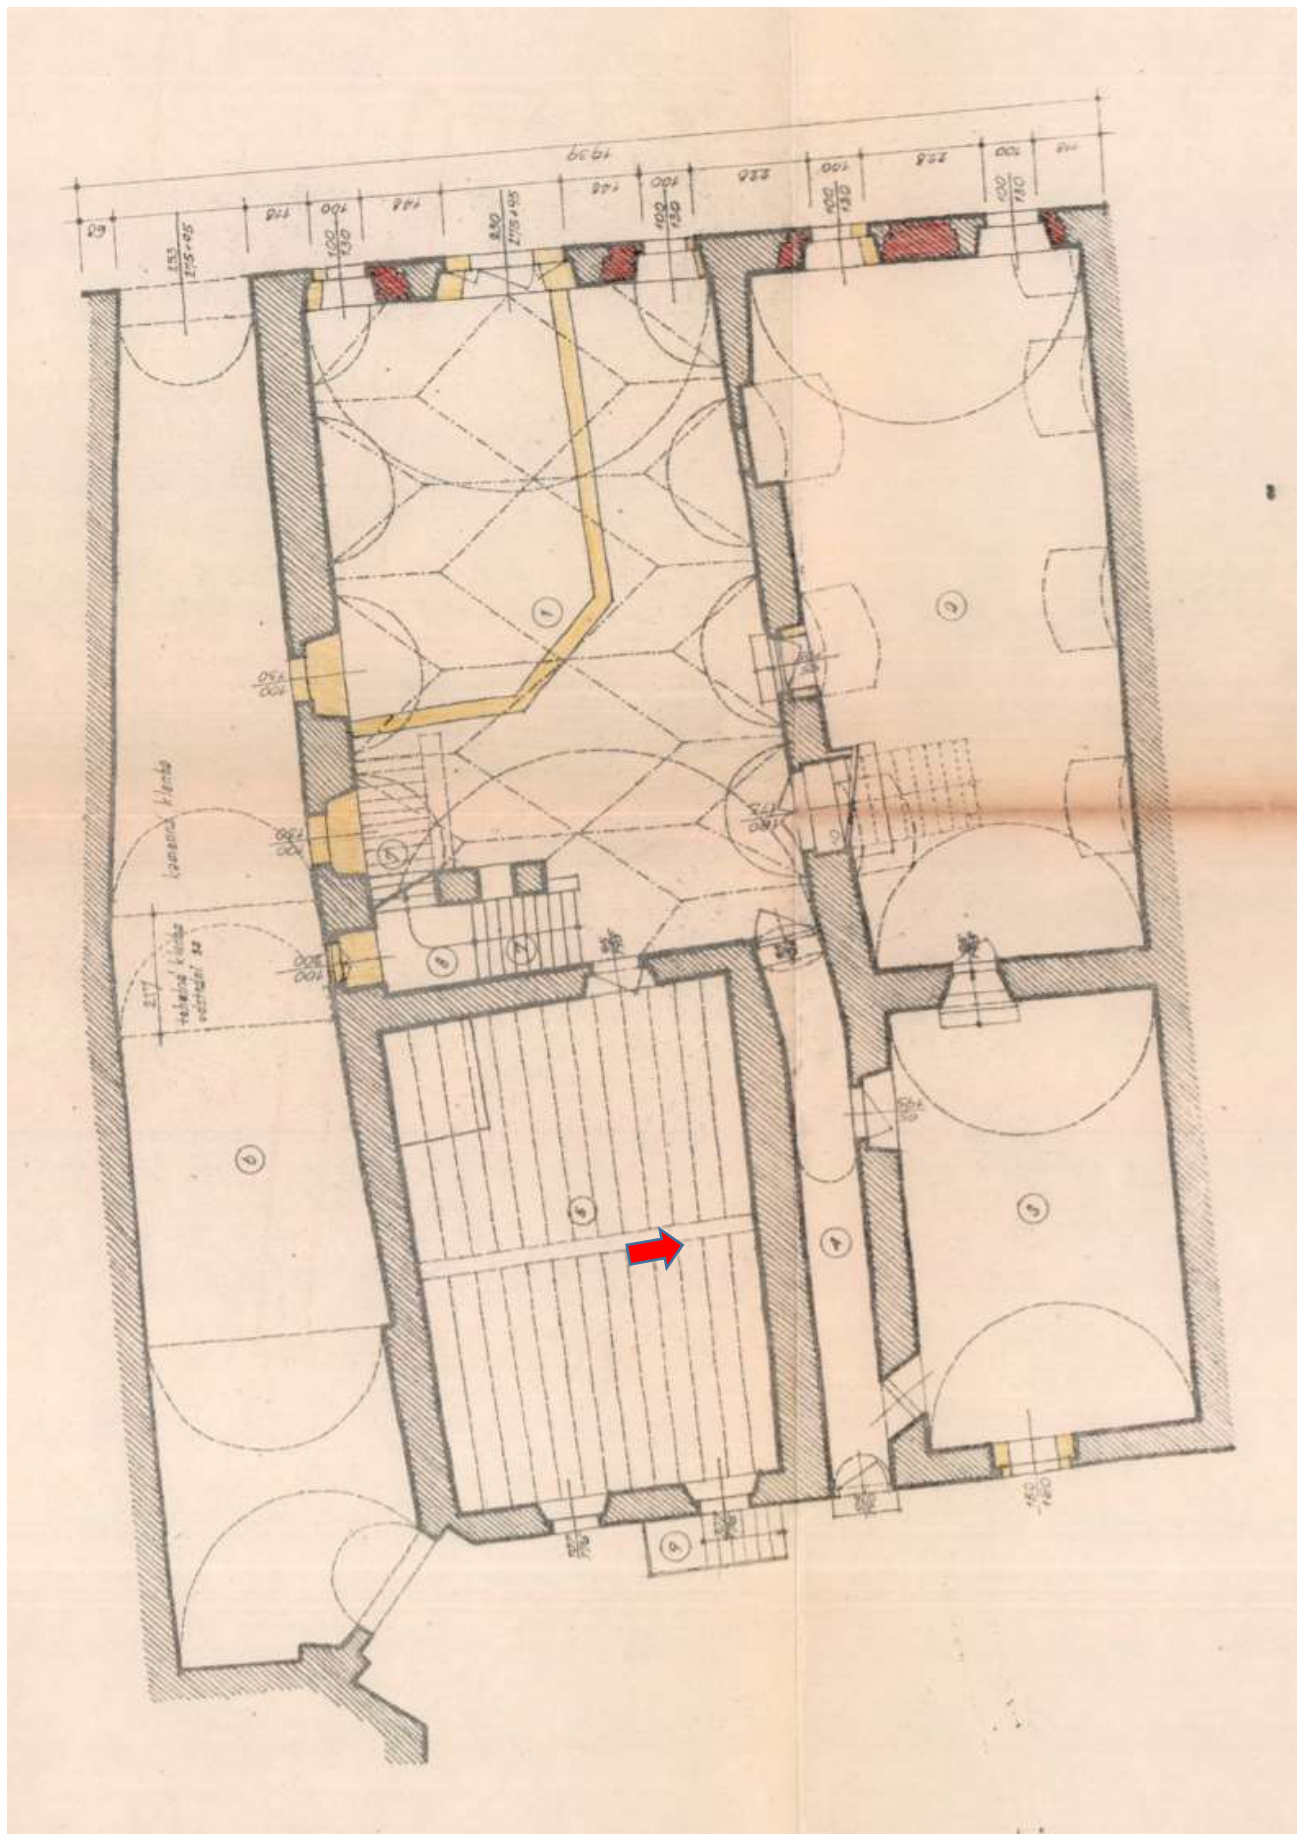
| <b>Stav</b> | <p>Drevený trámový strop so záklopom je uložený v aditívnom radení pravouhlých priečných trámov na stredový podporný trám.</p> <p>Priečne trámy majú v spodnej časti tvaru jednoduché priebežné obojstranné skosenie ukončené jazýčkom.</p> <p>Konštrukčné detaily stropu v spájaní záklopu a trámov sa oddeľujú do prasklín zosychaním a následne aj ťahovým napätím (ako dôsledok dlhodobého nestabilného striedania interiérových teplôt).</p> <p>Súčasná monochrómna povrchová úprava trámovej konštrukcie je realizovaná celoplošne krycím tónovaným náterom v jednotnom tmavom čierno-hnedom odtieni, v období druhej polovice 20. storočia. Použitá farebnosť bola pravdepodobne dobovou súčasťou zahustenia bežne používaných farebných vodoodpudivých leštiacich pastóznych prípravkov. Parafín, získaný z vyšších destilačných frakcií ropy, mal schopnosť materiállovej odolnosti voči kyselinám a zásadám. Preukazoval aj primeranú konzervačnú schopnosť a primeranú odolnosť voči teplotným zmenám.</p> <p>Mohol byť povrchovo aplikovaný aj opakovane spôsobom leštiacej pasty.</p> | | |

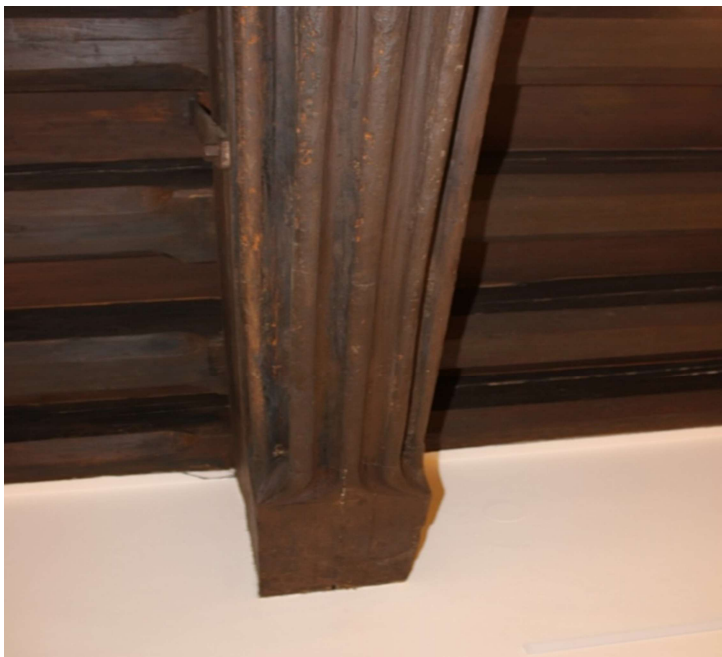
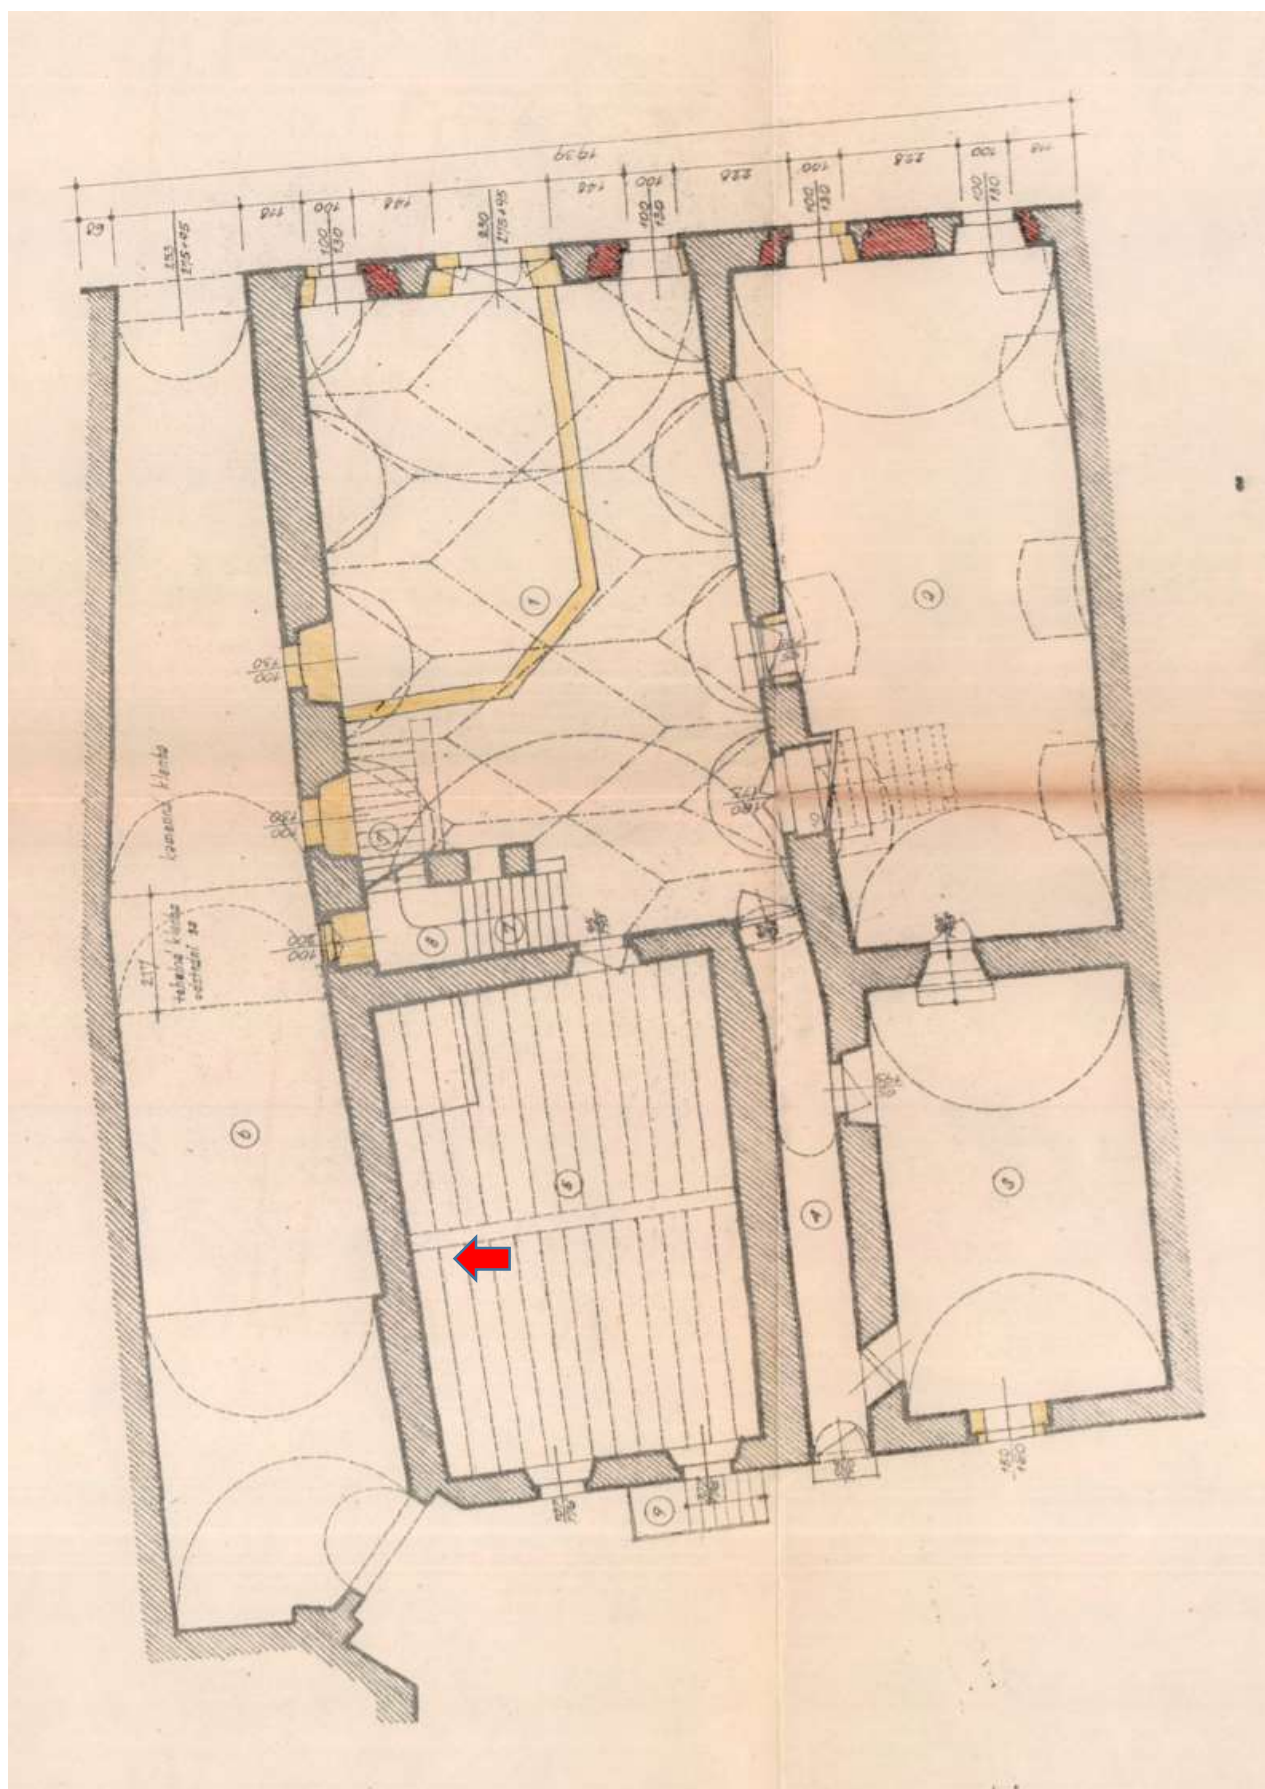
| <b>Stav</b> | <p>Drevený trámový strop so záklopom - stredový podporný trám pravouhlého zloženého (zdvojeného) tvaru má v spodnej časti zapustenú dobovú profiláciu pozdĺžne zarezaných prútov a výžľabkov. V jeho ukončení je po oboch stranách prechod do pravouhlého tvaru jazýčkom. Zložený tvar podporného trámuje v kolmom smere fixovaný do betónového zdvojenia stropu piatimi obojstrannými kovovými tiahkami.</p> <p>Súčasná monochrómna povrchová úprava trámovej konštrukcie je realizovaná celoplošne krycím tónovaným náterom v jednotnom tmavom čierno-hnedom odtieni. Použitá farebnosť bola pravdepodobne dobovou súčasťou zahustenia bežne používaných farebných vodoodpudivých leštiacich pastóznych prípravkov na kožu. Parafín, získaný z vyšších destilačných frakcií ropy, mal schopnosť materiálovej odolnosti voči kyselinám a zásadám. Preukazoval aj primeranú konzervačnú schopnosť a odolnosť voči tepelným zmenám.</p> <p>Mohol byť povrchovo aplikovaný aj opakovane. spôsobom leštiacej pasty.</p> <p>V ploche súčasnej monochrómovej farebnej vrstvy (druhá polovica 20. st.) boli identifikované lokálne mechanické poškodenia povrchu preborením až na primárnu renesančnú vrstvu konštrukcie.</p> | | |

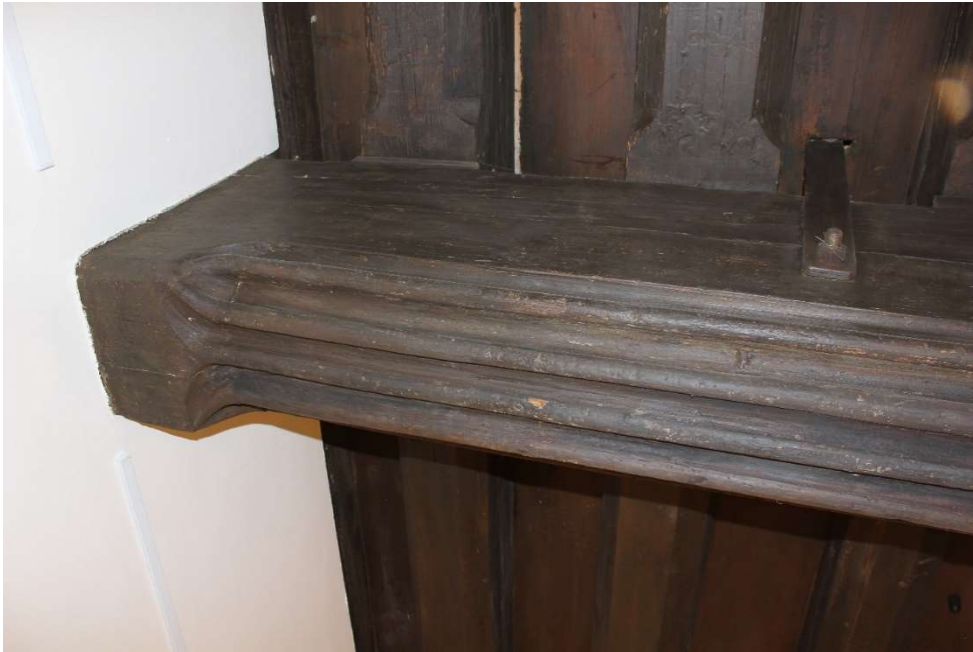
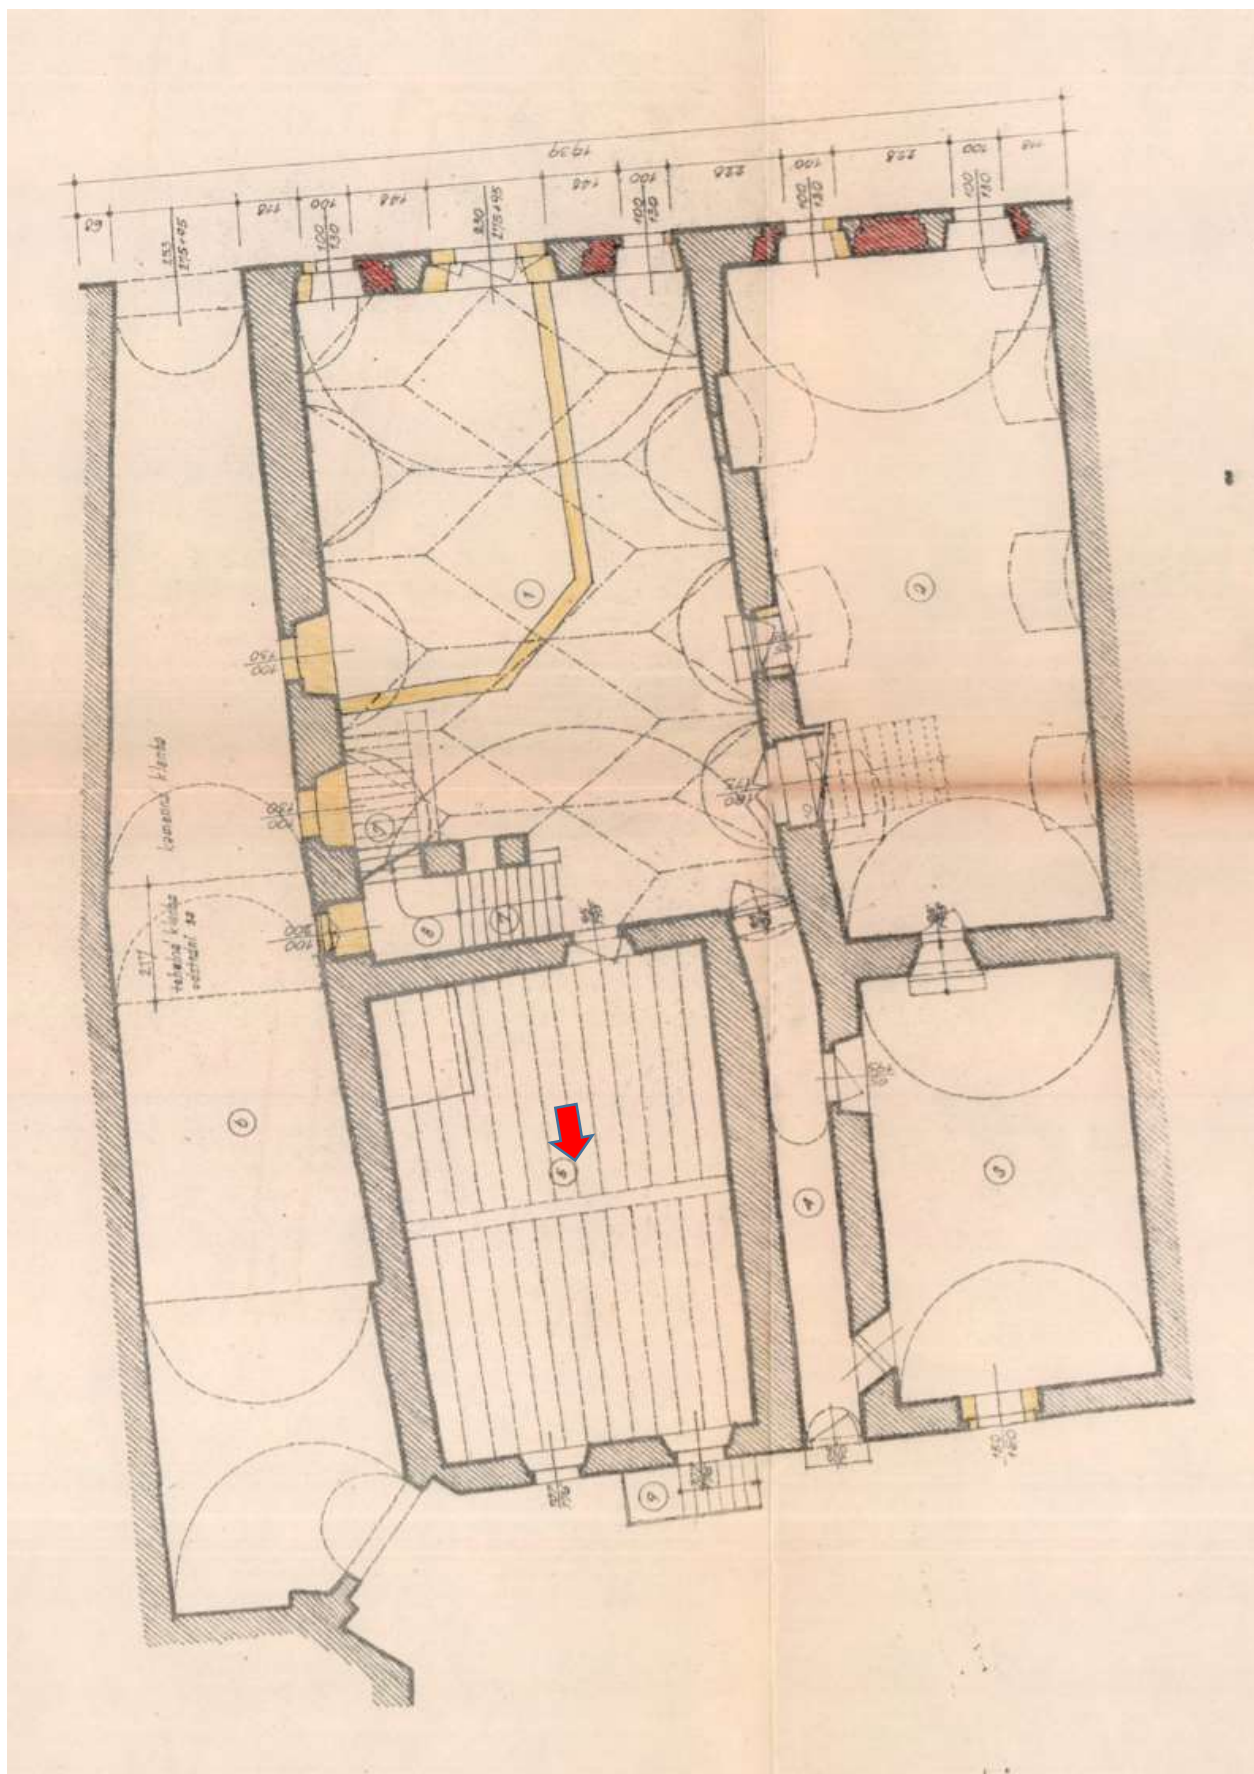
| <p>Drevený trámový strop so záklopom - stredový podporný trám pravouhlého zloženého (zdvojeného) tvaru má v spodnej časti zapustenú dobovú profiláciu pozdĺžne zarezaných prútov a výžľabkov. V jeho ukončení je po oboch stranách prechod do pravouhlého tvaru jazýčkom. Zložený tvar podporného trámuje v kolmom smere fixovaný do betónového zdvojenia stropu piatimi obojstrannými kovovými tiahľami.</p> <p>Súčasná monochrómna povrchová úprava trámovej konštrukcie je realizovaná celoplošne krycím tónovaným náterom v jednotnom tmavom čierno-hnedom odtieni. Použitá farebnosť bola pravdepodobne dobovou súčasťou zahustenia bežne používaných farebných vodoodpudivých leštiacich pastóznych prípravkov na kožu. Parafín, získaný z vyšších destilačných frakcií ropy, mal schopnosť materiálovej odolnosti voči kyselinám a zásadám. Preukazoval aj primeranú konzervačnú schopnosť a odolnosť voči tepelným zmenám.</p> <p>Mohol byť povrchovo aplikovaný aj opakovane. spôsobom leštiacej pasty.</p> <p>V ploche súčasnej monochrómovej farebnej vrstvy (druhá polovica 20. st.) boli identifikované lokálne mechanické poškodenia povrchu preborením až na primárnu renesančnú vrstvu konštrukcie.</p> | | | |

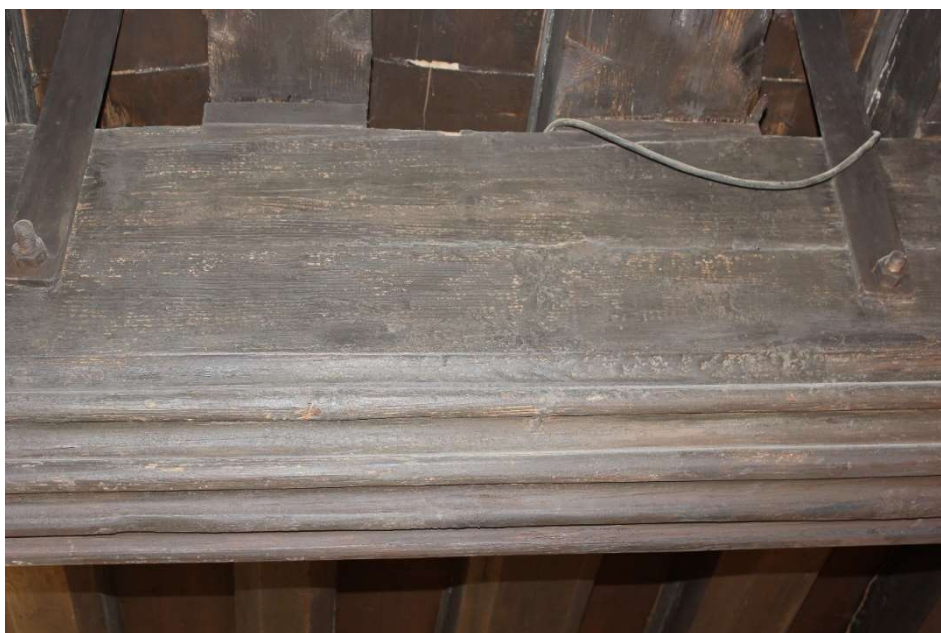
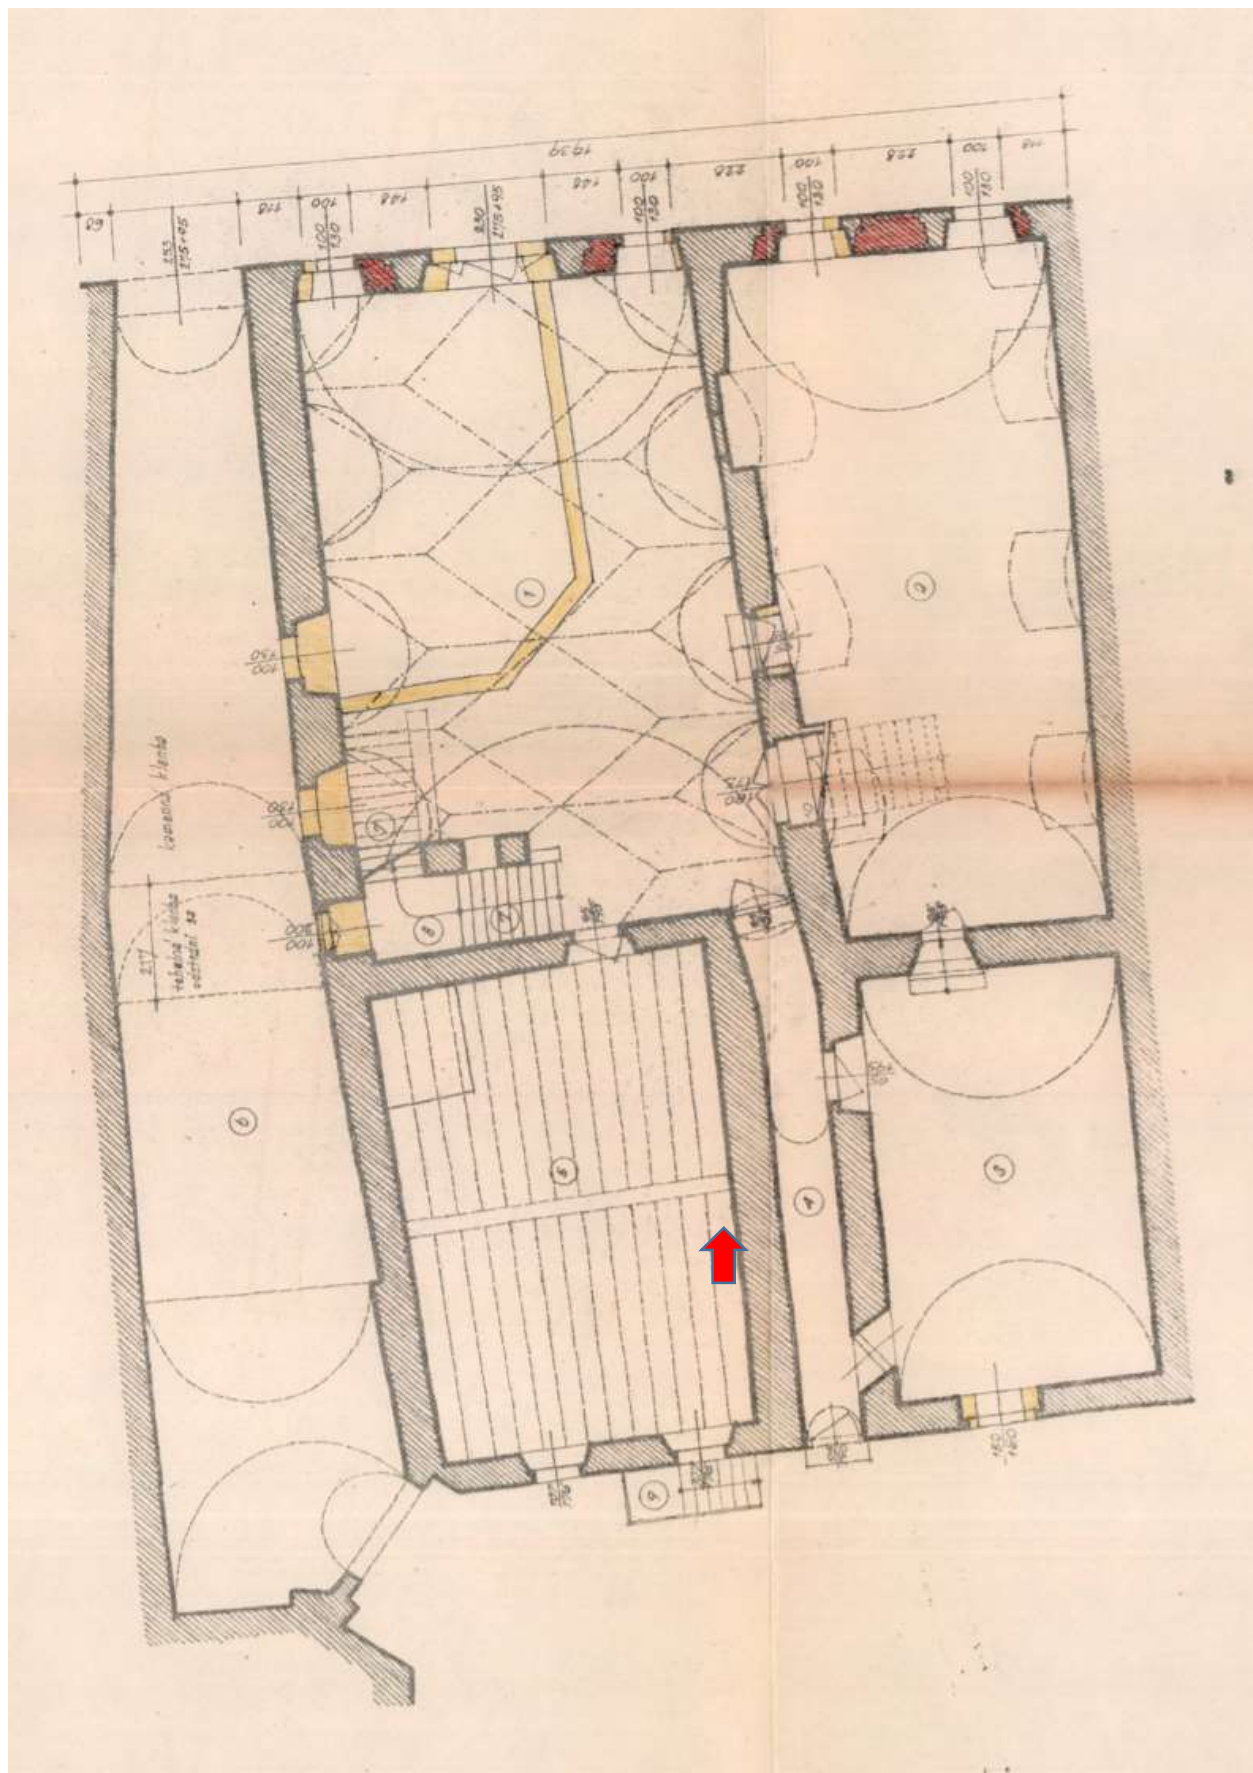
| <p>Nálezová situácia - riešenie statiky priečneho renesančného trámu v novom uložení so zdvojenou stabilizáciou priehybu vložením materiálovo zhodnej nádstavby (v čase stavebných úprav 20. st.). Stabilizácia historickej konštrukcie bola násobená aj spôsobom jej zavesenia na päť zvislých obojstranných pásov kovaní prepojených prienikom závitových tyčí s aretačnými skrutkami.</p> <p>Súčasná monochrómna povrchová úprava trámovej konštrukcie je realizovaná celoplošne krycím tónovaným náterom v jednotnom tmavom čierno-hnedom odtieni. Použitá farebnosť bola pravdepodobne dobovou súčasťou zahustenia bežne používaných farebných vodoodpudivých leštiacich pastóznych prípravkov na úpravu kože. Parafín, získaný z vyšších destilačných frakcií ropy, mal schopnosť materiálovej odolnosti voči kyselinám a zásadám, ako aj možnosť opakovaných náterov v rôznom čase. Preukazoval aj primeranú konzervačnú schopnosť a odolnosť voči tepelným zmenám.</p> <p>Časť celoplošného náteru, najmä na povrchu renesančného tvaroslovia, je v dôsledku destabilizácie parafínu zvetraním zakalená.</p> | | | |

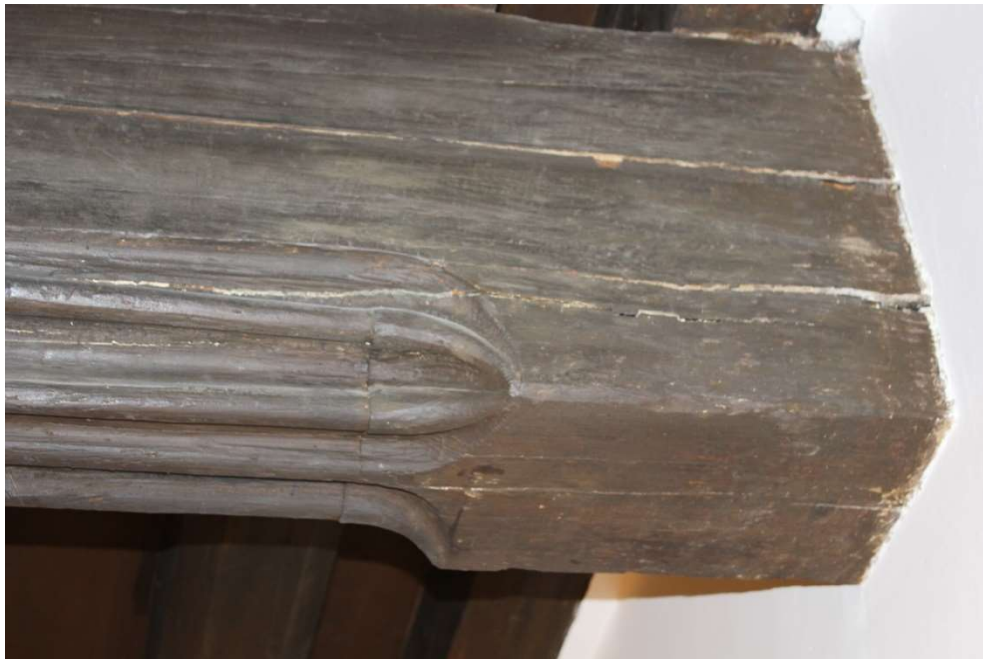
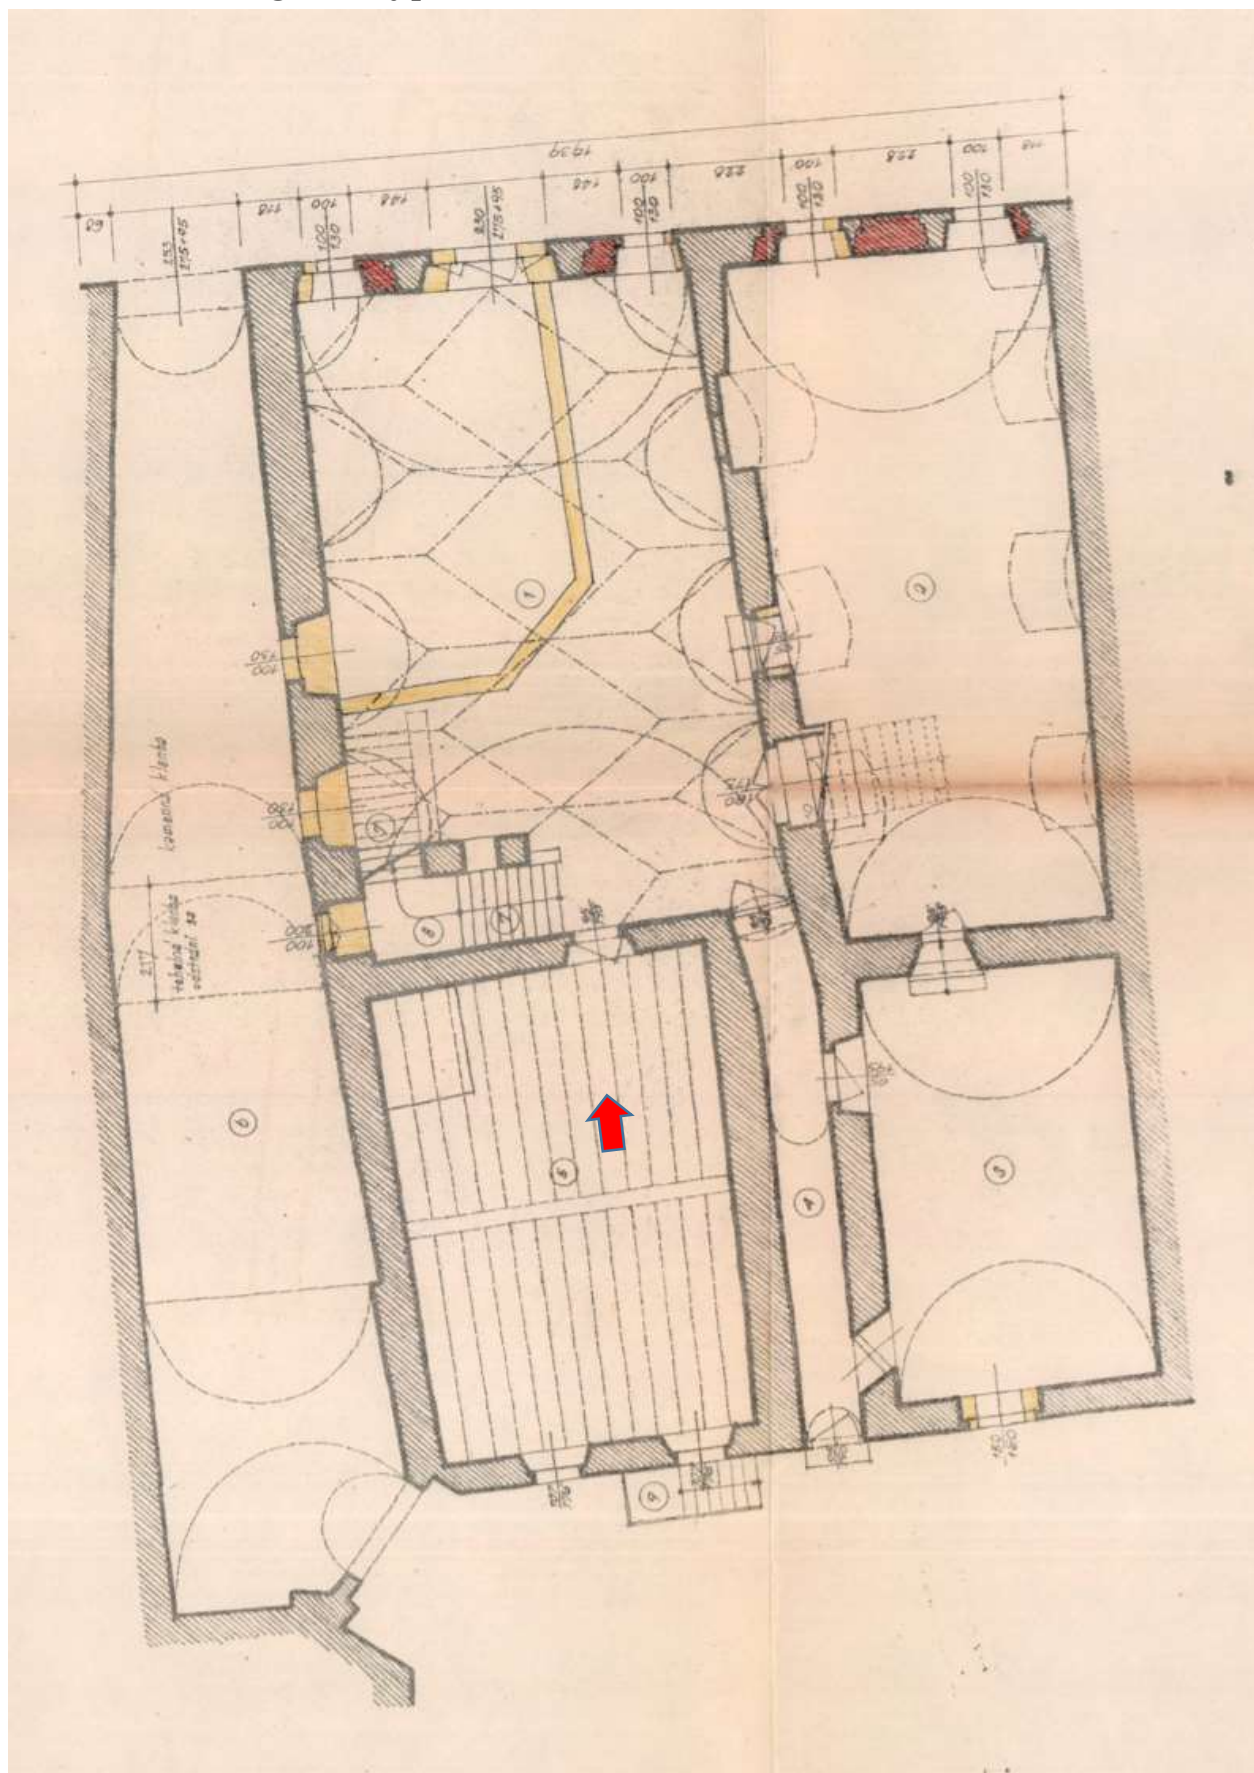
| <p>Nálezová situácia osadenia priečneho renesančného trámu v novom uložení, po zdvojenej stabilizácii priehybu, vložení tvarovo a materiálovo zhodnej nádstavby (v čase stavebných úprav 20. st.). V dôsledku rôznych nepredvídateľných a časovo odlišných ťahových napätí zosychania dreva a úbytku objemu dochádzalo k vnútornému aj vonkajšiemu praskaniu objemovej hmotnosti.</p> <p>Súčasná monochrómna povrchová úprava trámovej konštrukcie je realizovaná celoplošne krycím tónovaným náterom v jednotnom tmavom čierno-hnedom odtieni. Použitá farebnosť bola pravdepodobne dobovou súčasťou zahustenia bežne používaných farebných vodoodpudivých leštiacich pastóznych prípravkov na úpravu kože. Parafín, získaný z vyšších destilačných frakcií ropy, mal schopnosť materiállovej odolnosti voči kyselinám a zásadám, ako aj možnosť opakovaných náterov v rôznom čase. Preukazoval aj primeranú konzervačnú schopnosť a odolnosť voči tepelným zmenám. Časť celoplošného náteru, najmä na povrchu renesančného tvaroslovia, je v dôsledku destabilizácie parafínu zvetraním zakalená.</p> <p>V ukončení priečneho trámu je v spodnej časti zapustená dobová profilácia pozdĺžne zarezaných prútov a vyžlabení s prechodom jazýčkom do pravouhlého zhlavia priečneho trámu.</p> | | | |

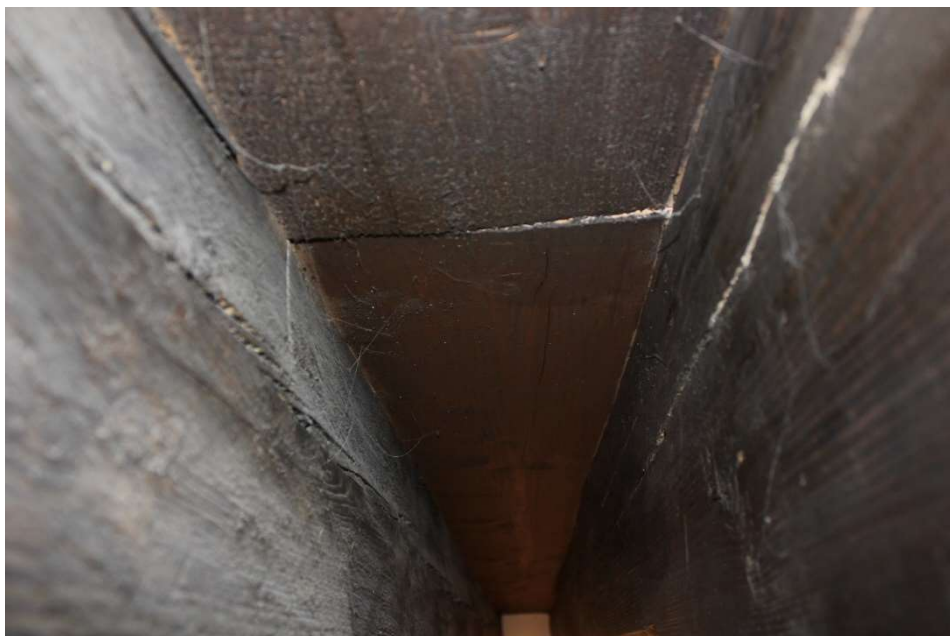
| <p>Nálezová situácia - priestor medzi dvoma bočnými stranami priečných trámov v novom uložení s novými doskami záklopu - vznikla ako dôsledok výškovej korekcie a zdvojenej stabilizácie ich priehybu vložením tvarovo a materiálovo zhodnej nádstavby (v čase stavebných úprav 20. st.). V dôsledku rôznych nepredvídateľných a časovo odlišných ťahových napätí (zosychania dreva a úbytku objemu) vznikli horizontálne praskliny a došlo k vnútornému a aj vonkajšiemu praskaniu objemovej hmotnosti trámovej konštrukcie.</p> <p>Súčasná monochrómna povrchová úprava trámovej konštrukcie je realizovaná celoplošne krycím tónovaným náterom v jednotnom tmavom čierno-hnedom odtieni. Použitá farebnosť bola pravdepodobne dobovou súčasťou zahustenia bežne používaných farebných vodoodpudivých leštiacich pastóznych prípravkov na úpravu kože. Parafín, získaný z vyšších destilačných frakcií ropy, mal schopnosť materiálovej odolnosti voči kyselinám a zásadám, ako aj možnosť opakovaných náterov v rôznom čase. Preukazoval aj primeranú konzervačnú schopnosť a odolnosť voči tepelným zmenám. Časť celoplošného náteru, najmä na povrchu renesančného tvaroslovia, je v dôsledku destabilizácie transparentnosti parafínu zvetraním zakalená.</p> <p>Záklopové dosky si zachovali povrchovú úpravu parafínovým náterom v pôvodnom tóne bez zakalenia pohľadovej intenzity.</p> | | | |

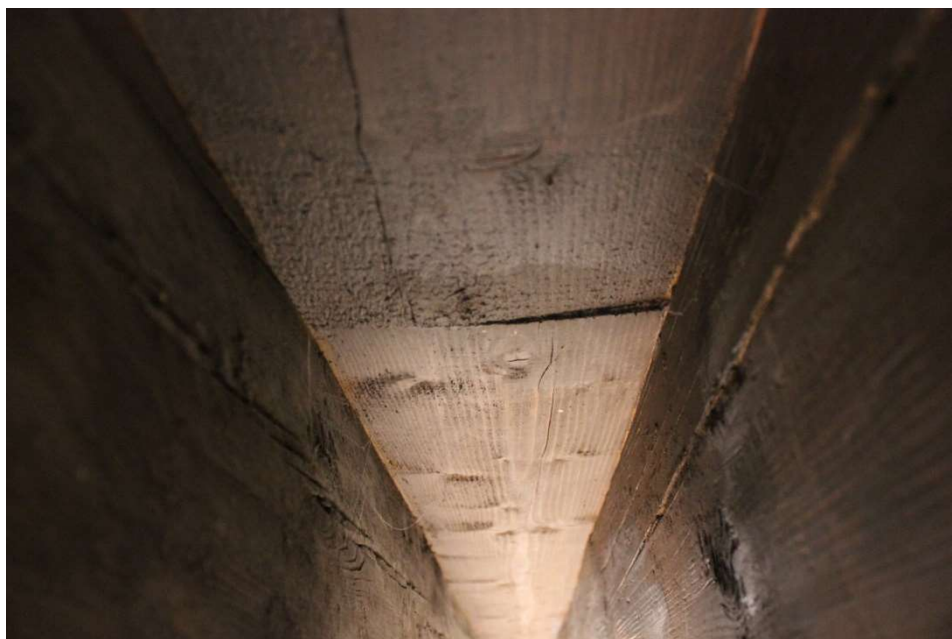
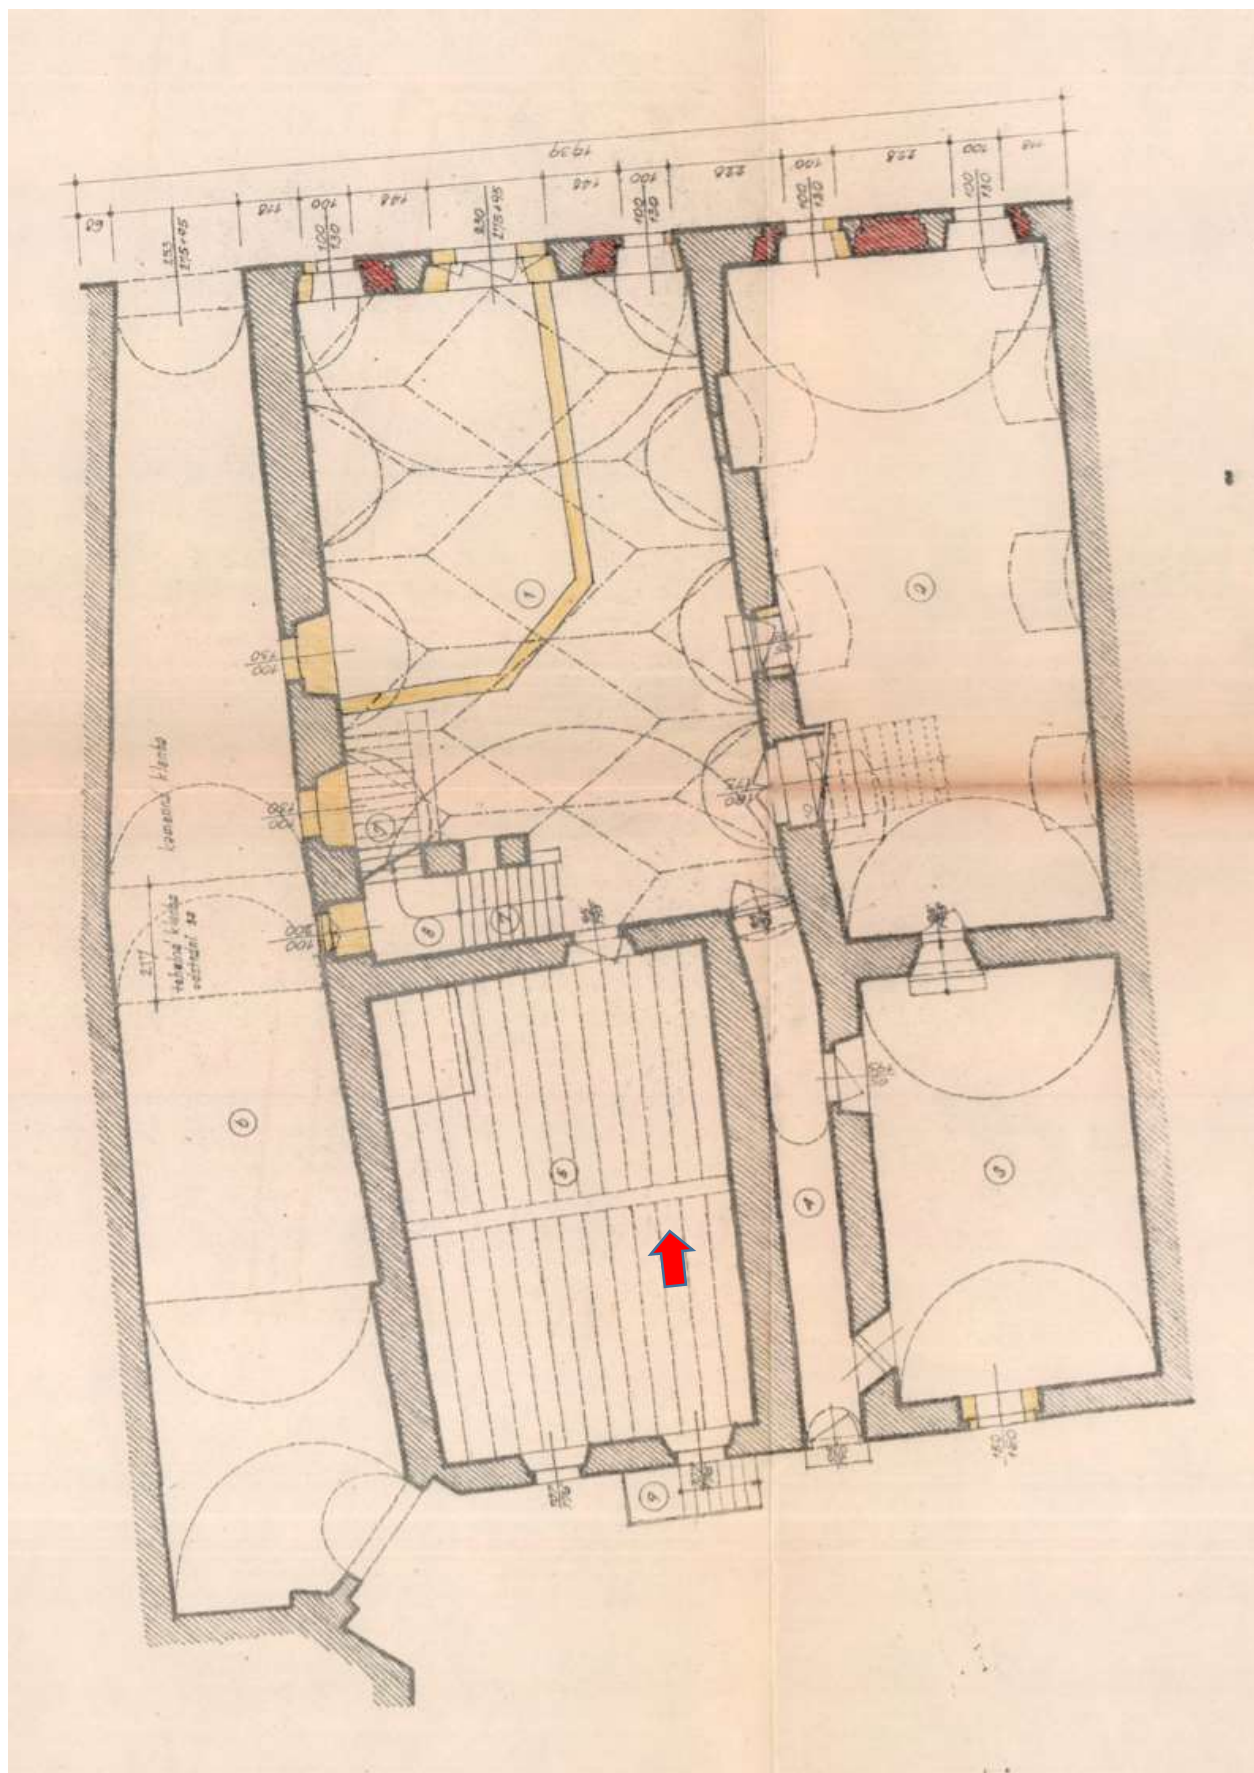
| <p>Opakovaná nálezová situácia (NS.07) - priestor medzi dvoma bočnými stranami priečných trámov v novom uložení s novými doskami záklopu - vznikla ako dôsledok výškovej korekcie a zdvojenej stabilizácie ich priehybu vložení tvarovo a materiálovo zhodnej nádstavby (v čase stavebných úprav 20. st.). V dôsledku rôznych nepredvídateľných a časovo odlišných ťahových napätí (zosychania dreva a úbytku objemu) vznikli horizontálne praskliny a došlo k vnútornému a aj vonkajšiemu praskaniu objemovej hmotnosti trámovej konštrukcie.</p> <p>Súčasná monochrómna povrchová úprava trámovej konštrukcie je realizovaná celoplošne krycím tónovaným náterom v jednotnom tmavom čierno-hnedom odtieni. Použitá farebnosť bola pravdepodobne dobovou súčasťou zahustenia bežne používaných farebných vodoodpudivých leštiacich pastóznych prípravkov na úpravu kože. Parafín, získaný z vyšších destilačných frakcií ropy, mal schopnosť materiállovej odolnosti voči kyselinám a zásadám, ako aj možnosť opakovaných náterov v rôznom čase. Preukazoval aj primeranú konzervačnú schopnosť a odolnosť voči tepelným zmenám. Časť celoplošného náteru, najmä na povrchu renesančného tvaroslovia, je v dôsledku destabilizácie transparentnosti parafínu zvetraním zakalená.</p> <p>Záklopové dosky si zachovali povrchovú úpravu parafínovým náterom v pôvodnom tóne bez zakalenia pohľadovej intenzity.</p> | | | |
