PRÍPRAVNÁ DOKUMENTÁCIA OBNOVY  
**BANSKÁ BYSTRICA, NÁMESTIE SNP 4**  
**MEŠTIANSKY DOM – TZV. THURZOV DOM**

## Reštaurátorský výskum a návrh na reštaurovanie

december 2021

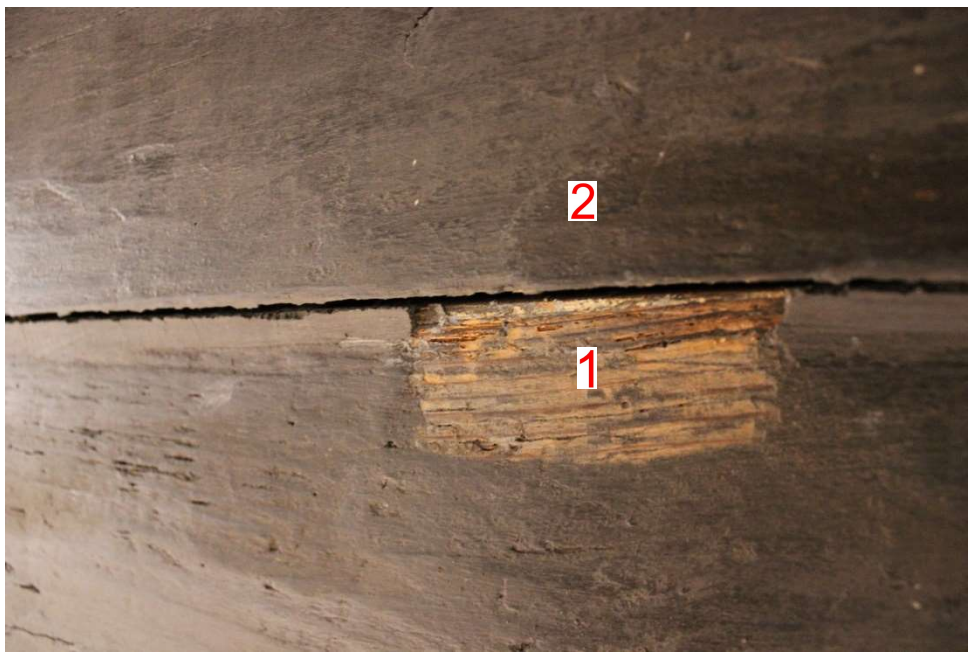
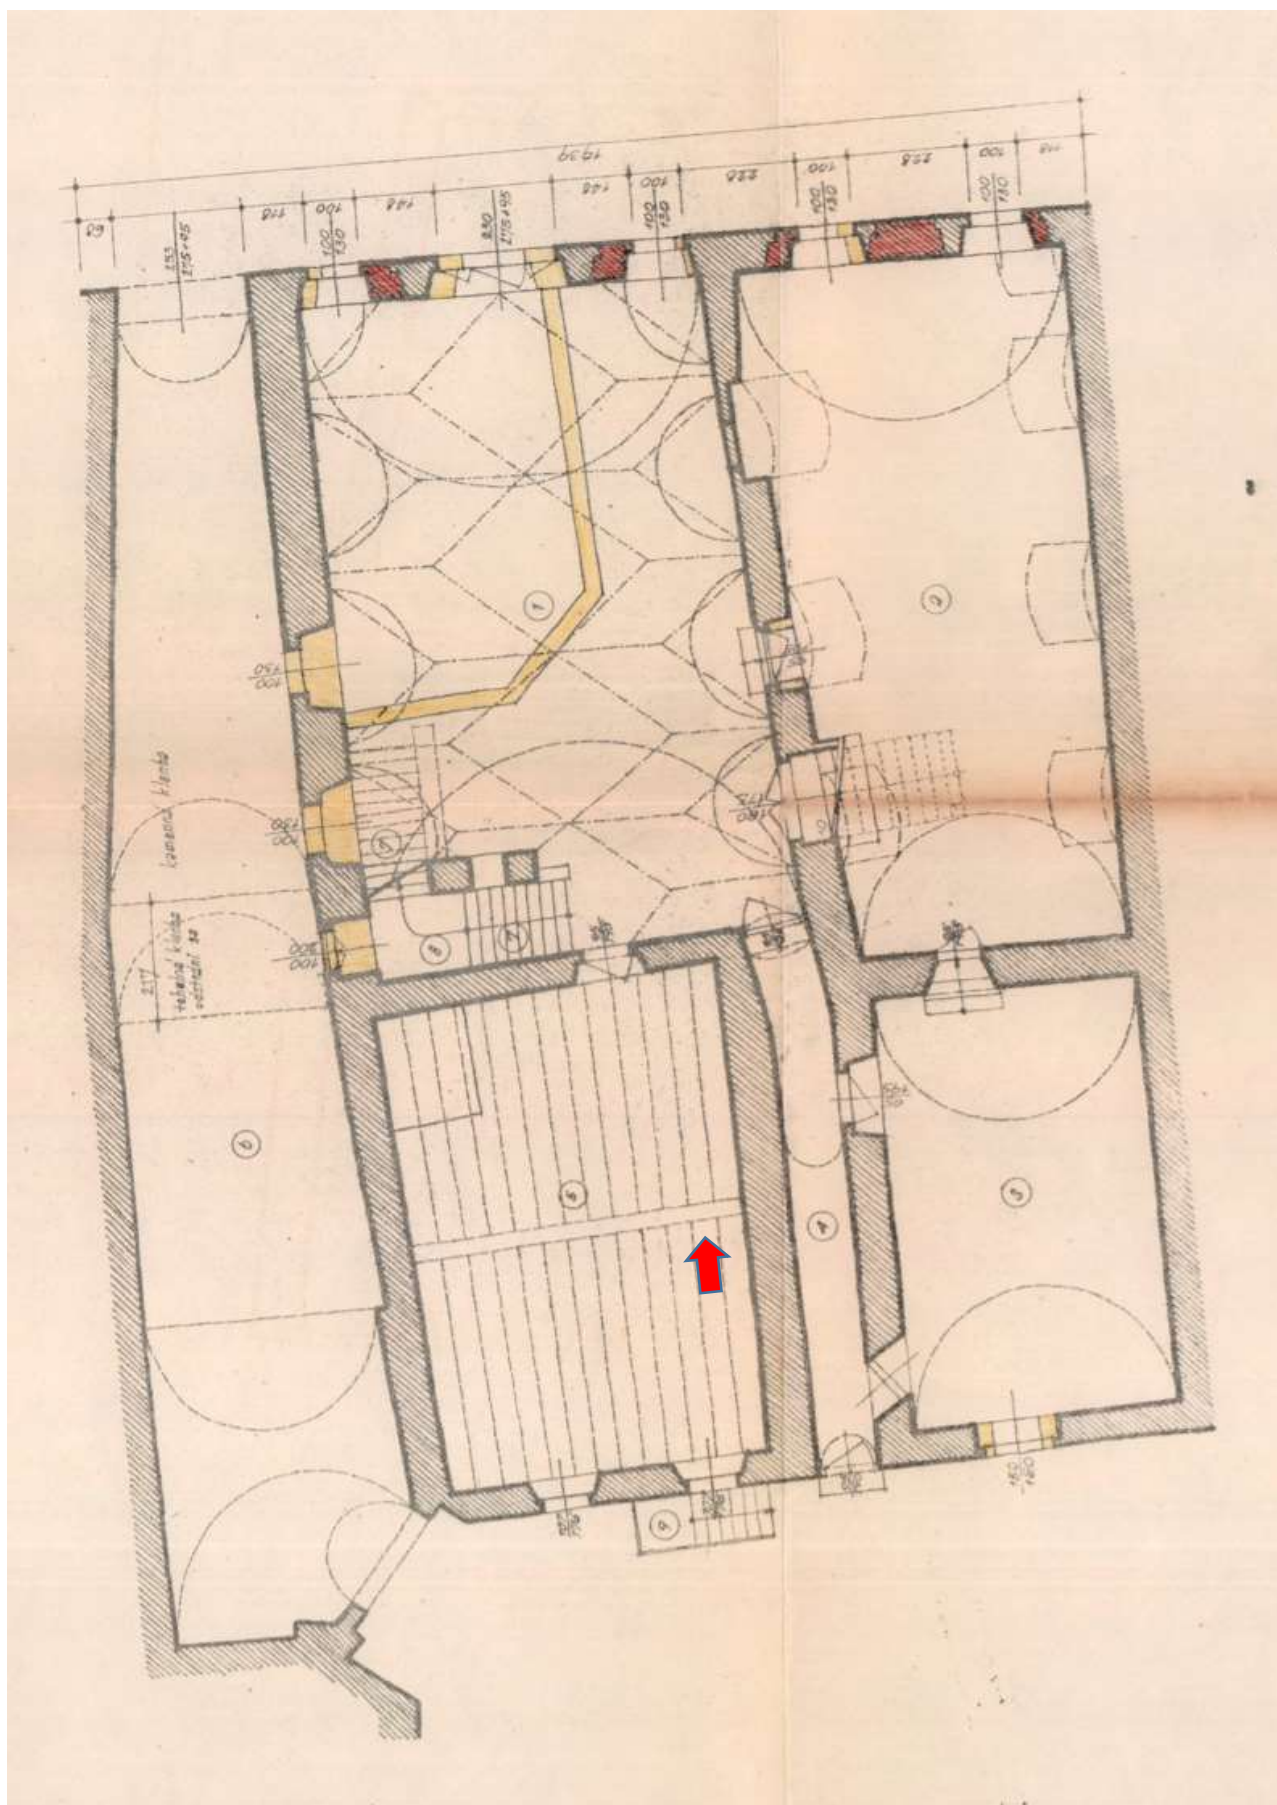
| <p>Nálezová situácia - nad priečnym trámom v renesančnom tvarosloví vznikla ako dôsledok výškovej korekcie a stabilizácie jeho priehybu trámom novým (v čase stavebných úprav 20. st.) horizontálna prasklina. Praskliny sú dôsledkom nepredvídateľných a časovo odlišných ťahových napätí (zosychania dreva a úbytku objemu).</p> <p>Súčasná monochrómna povrchová úprava trámovej konštrukcie (druhá polovica 20. st) bola realizovaná celoplošne krycím tónovaným náterom v jednotnom tmavom čierno-hnedom odtieni. Použitá farebnosť bola pravdepodobne dobovou súčasťou zahustenia bežne používaných farebných vodoodpudivých leštiacich pastóznych prípravkov na úpravu kože. Parafín, získaný z vyšších destilačných frakcií ropy, mal schopnosť materiállovej odolnosti voči kyselinám a zásadám, ako aj možnosť opakovaných náterov v rôznom čase. Preukazoval aj primeranú konzervačnú schopnosť a odolnosť voči tepelným zmenám – <b>vrstva č. 2.</b></p> <p>Realizovaná sonda v kvalite postupného odstránenia náteru nepotvrdila prítomnosť stratigrafie starších monochrómií, príp. fragmentov polychrómnych fragmentov - <b>vrstva č. 1.</b> Povrch renesančnej úpravy dreva bol v pevnej štruktúre pravuhlého kresania so svetlou až svetložltou farebnosťou a aj nahnedlých tónov, typických pre väčší obsah živice. Primárna farebnosť je lokálne zvetrávaná v šedých tónoch.</p> | | | |

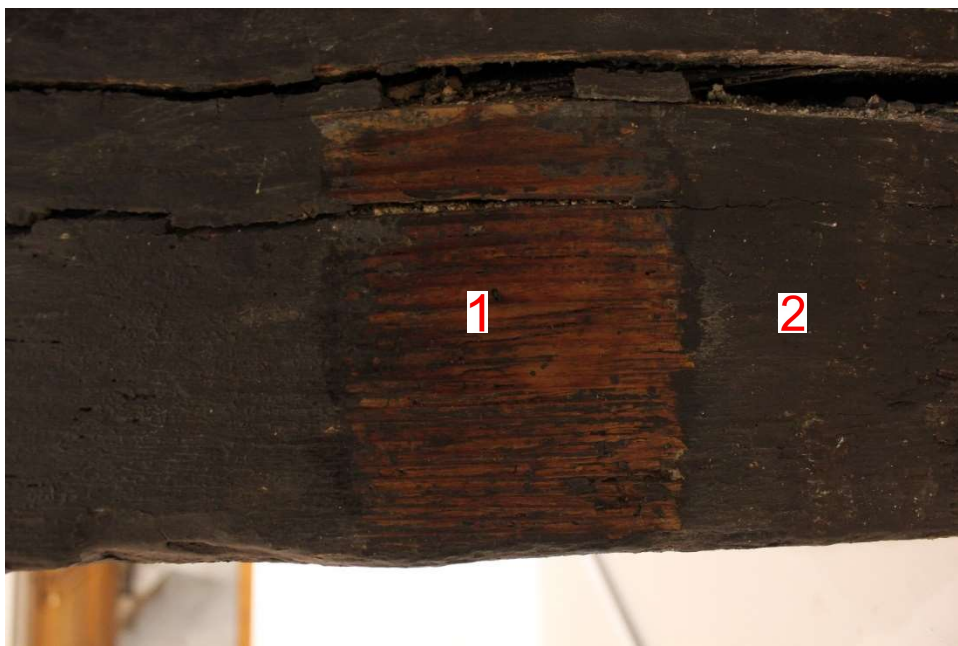
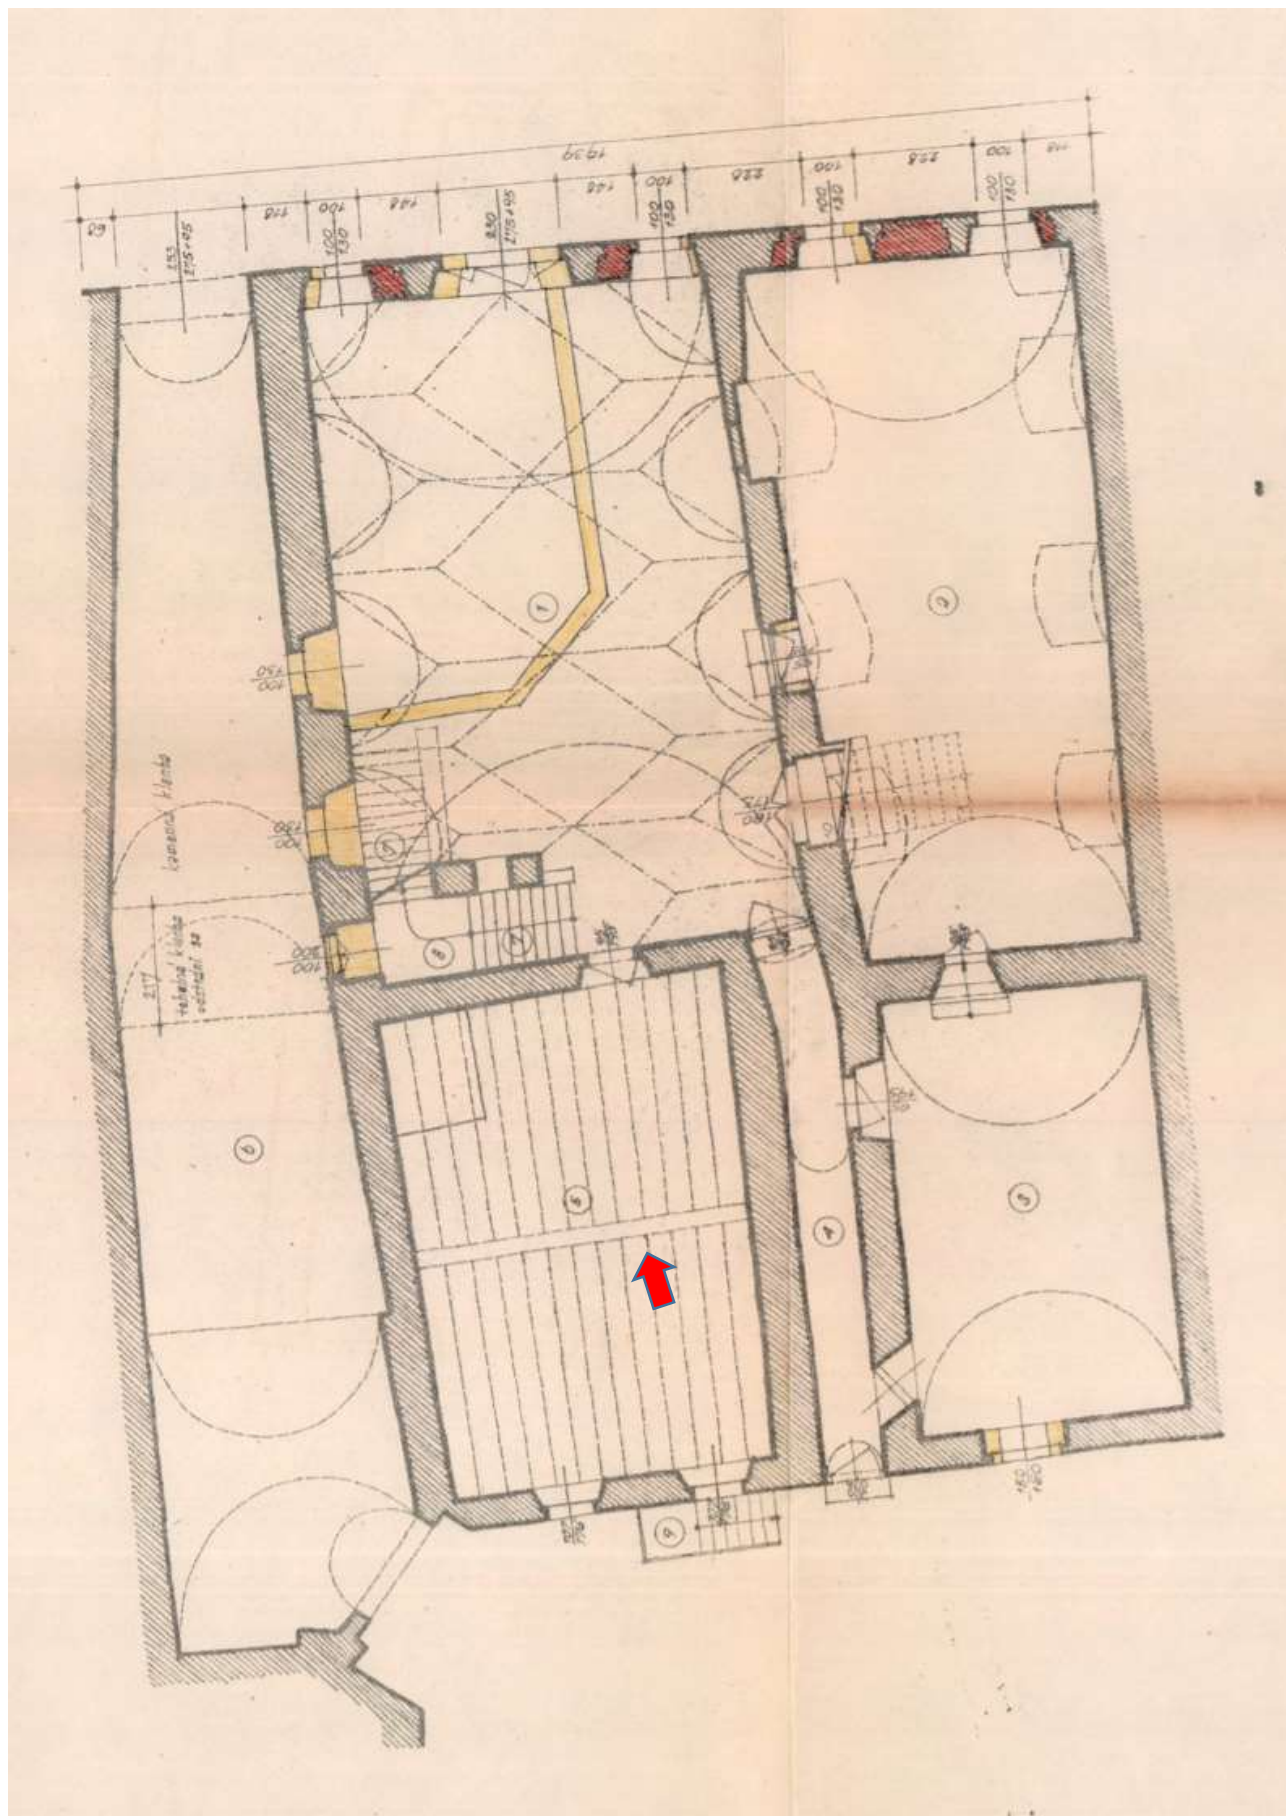
| <p>Nálezová situácia - v dôsledku rôznych nepredvídateľných a časovo odlišných ťahových napätí (zosychania dreva a úbytku objemu) vznikli horizontálne praskliny a došlo k vnútornému a aj vonkajšiemu praskaniu objemovej hmotnosti trámovej konštrukcie.</p> <p>Realizovaná sonda mechanickým čistením (trám renesančnej stavebnej etapy) v kvalite postupného odstránenia náteru nepotvrdila prítomnosť stratigrafie starších monochrómií, príp. fragmentov polychrómnych fragmentov - <b>vrstva č. 1</b>. Povrch renesančnej úpravy dreva bol v pevnej štruktúre pravuhlého kresania so svetlou až svetložltou farebnosťou a aj nahnedlých tónov, typických pre väčší obsah živice. Primárna farebnosť je lokálne zvetrávaná v šedých tónoch.</p> <p>Súčasná monochrómna povrchová úprava trámovej konštrukcie (druhá polovica 20. st) bola realizovaná celoplošne krycím tónovaným náterom v jednotnom tmavom čierno-hnedom odtieni. Použitá farebnosť bola pravdepodobne dobovou súčasťou zahustenia bežne používaných farebných vodoodpudivých leštiacich pastóznych prípravkov na úpravu kože. Parafín, získaný z vyšších destilačných frakcií ropy, mal schopnosť materiálovej odolnosti voči kyselinám a zásadám, ako aj možnosť opakovaných náterov v rôznom čase. Preukazoval aj primeranú konzervačnú schopnosť a odolnosť voči tepelným zmenám – <b>vrstva č. 2</b>.</p> | | | |

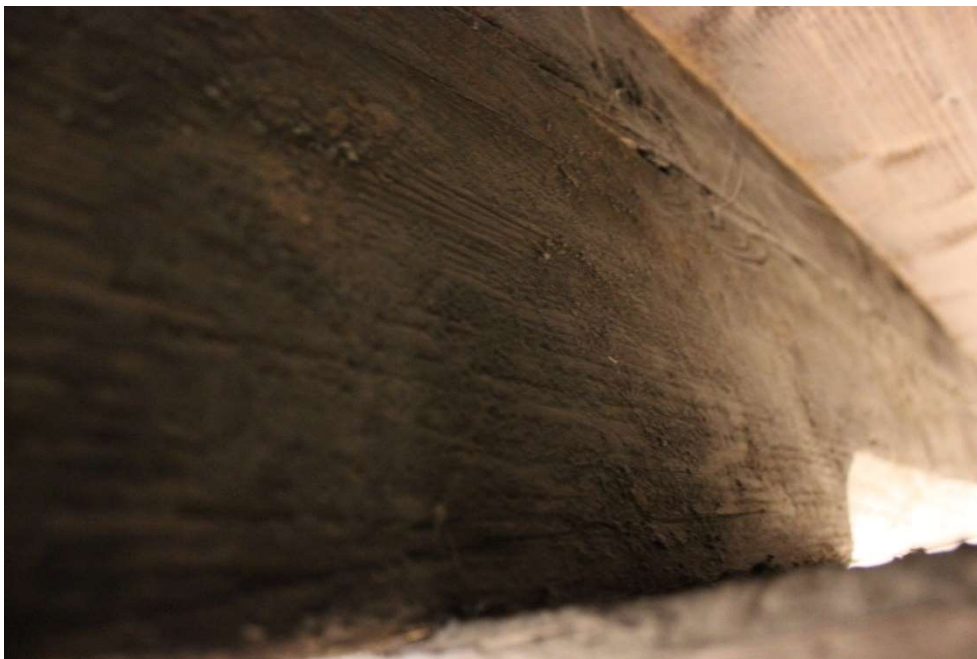
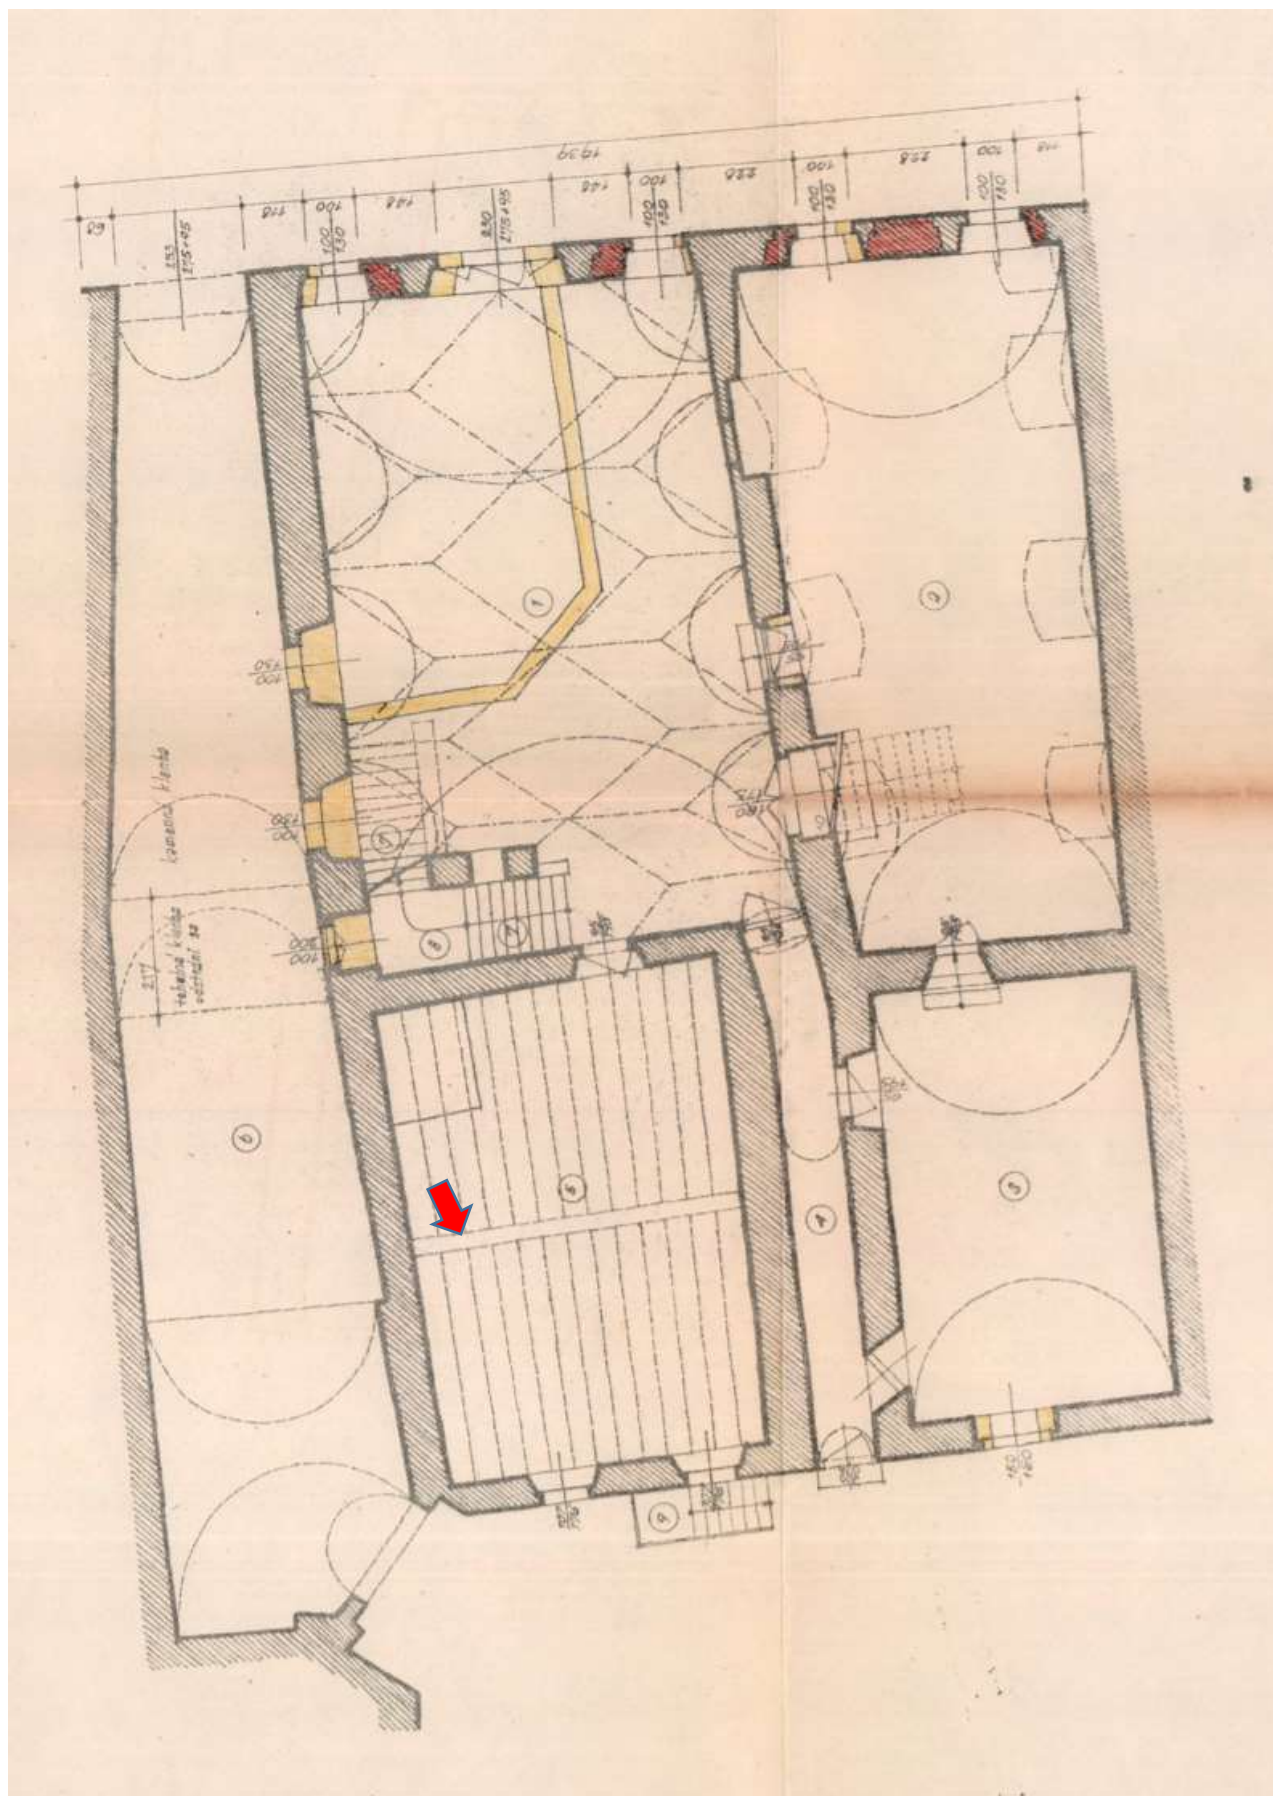
| <p>Nálezová situácia - riešenie statiky priečneho renesančného trámu v novom uložení na priečny trám, so zdvojenou stabilizáciou priehybu vložením materiálovo zhodnej nadstavby (v čase stavebných úprav 20. st.).</p> <p>Súčasná (dobová z 2. polovice 20. st) monochrómna povrchová úprava trámovej konštrukcie je realizovaná celoplošne krycím tónovaným náterom v jednotnom tmavom čierno-hnedom odtieni. Použitá farebnosť bola pravdepodobne dobovou súčasťou zahustenia bežne používaných farebných vodoodpudivých leštiacich pastóznych prípravkov na úpravu kože. Parafín, získaný z vyšších destilačných frakcií ropy, mal schopnosť materiállovej odolnosti voči kyselinám a zásadám, ako aj možnosť opakovaných náterov v rôznom čase. Preukazoval aj primeranú konzervačnú schopnosť a odolnosť voči tepelným zmenám.</p> <p>Časť celoplošného náteru priečneho trámu, najmä na povrchu renesančného tvaroslovia, je v dôsledku destabilizácie parafínu zvetraním zakalená. Náter záklopových dosiek nebol poškodený zvetrávaním a ani nebola zaznamenaná zmena priehľadnosti parafínového pojiva.</p> | | | |

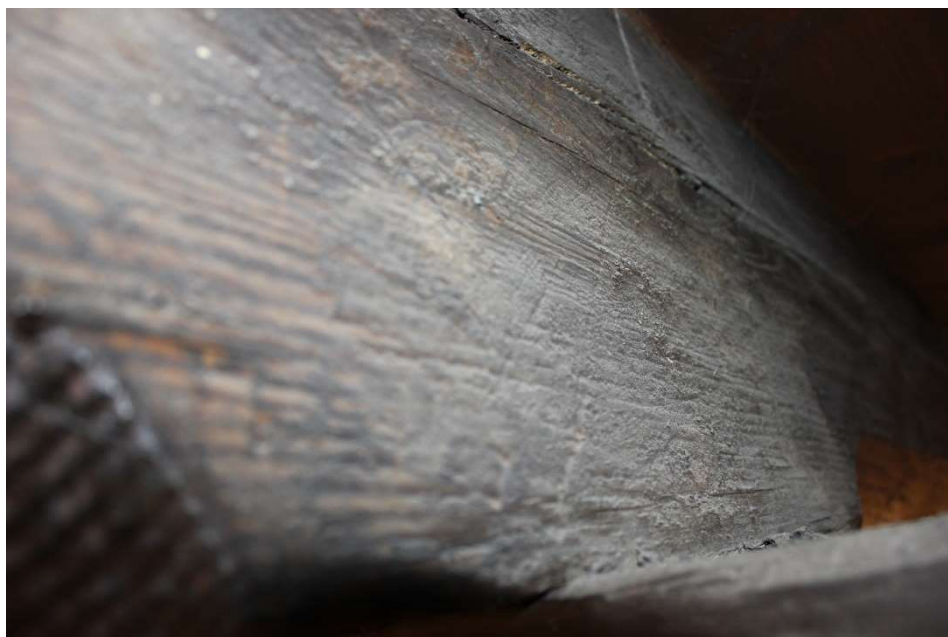
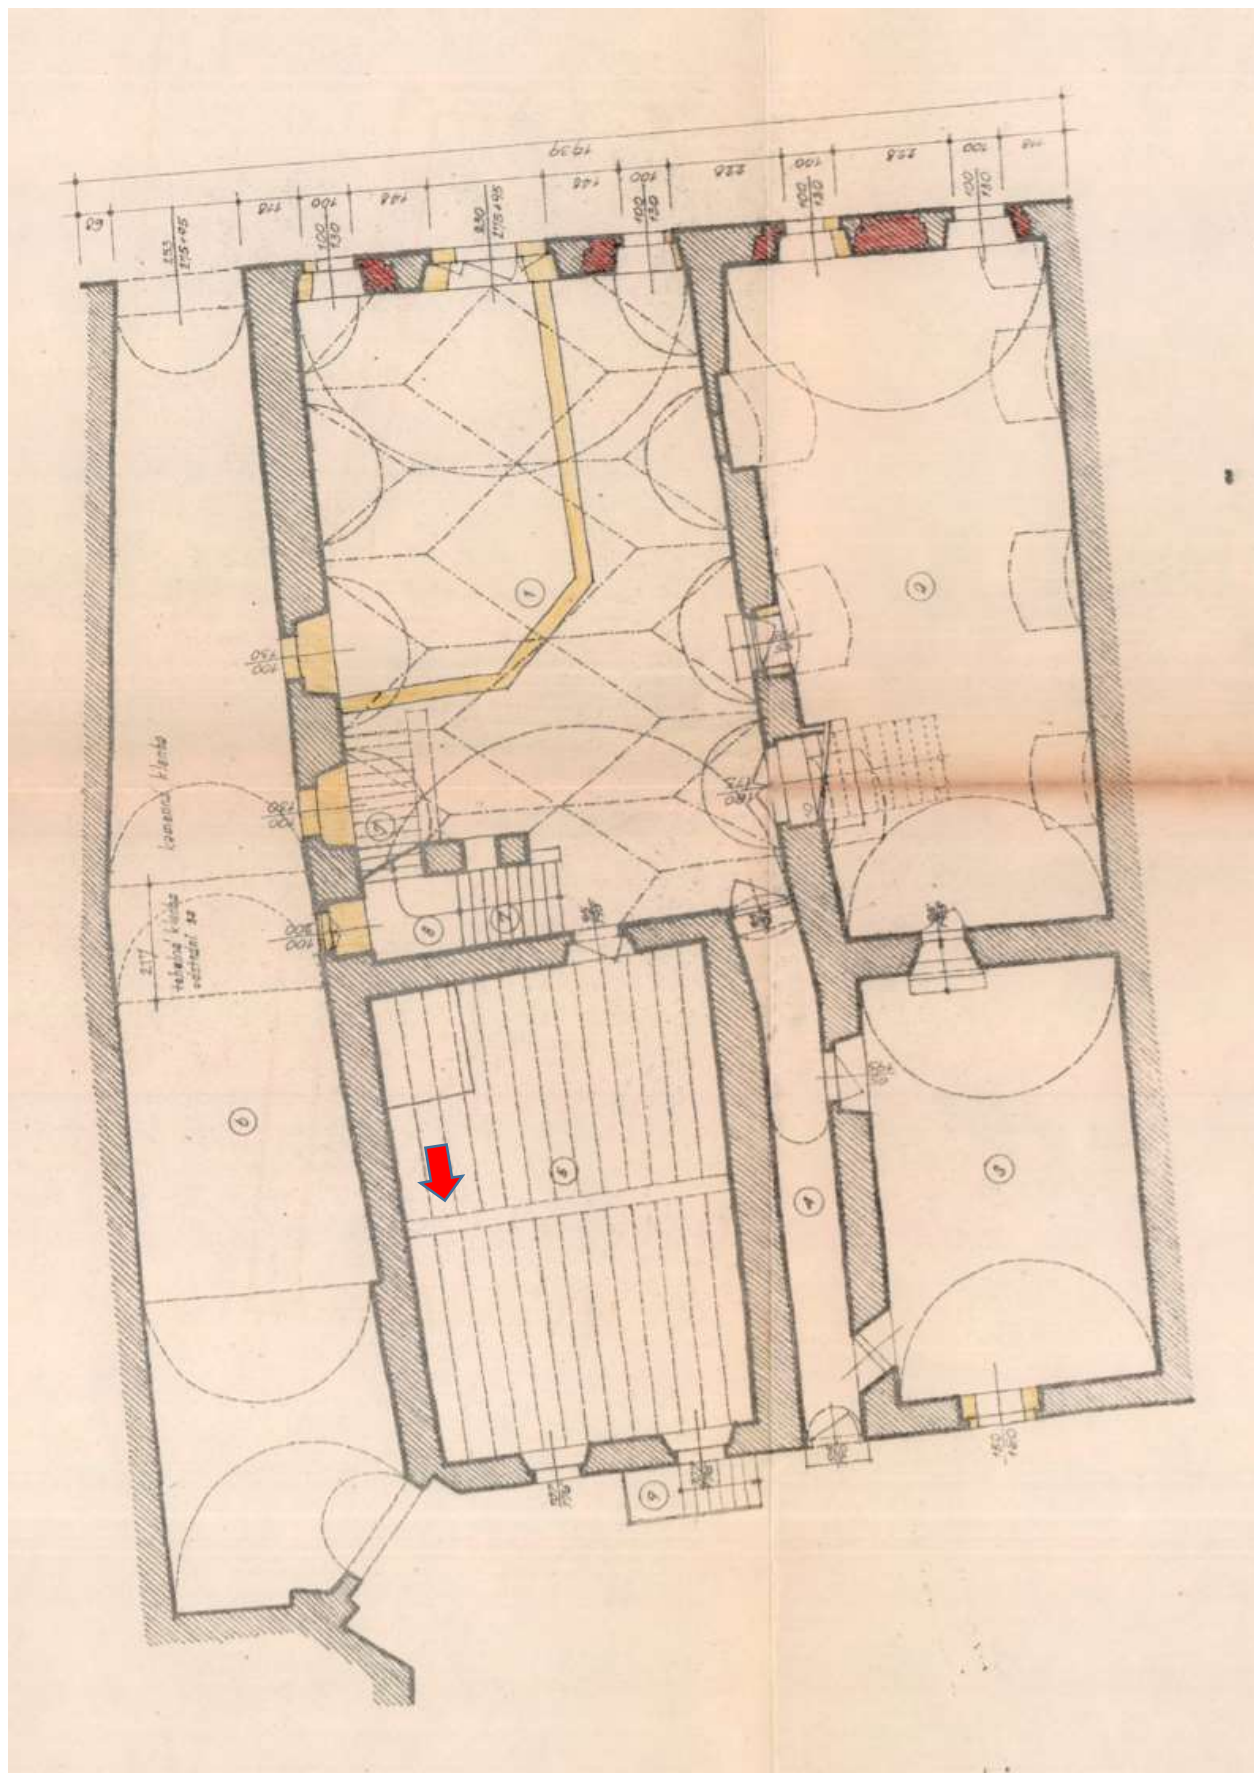
| <p>Nálezová situácia - riešenie statiky priečneho renesančného trámu v novom uložení na priečny trám, so zdvojenou stabilizáciou priehybu vložení materiálovo zhodnej nadstavby (v čase stavebných úprav 20. st.).</p> <p>Súčasná (dobová z 2. polovice 20. st) monochrómna povrchová úprava trámovej konštrukcie je realizovaná celoplošne krycím tónovaným náterom v jednotnom tmavom čierno-hnedom odtieni. Použitá farebnosť bola pravdepodobne dobovou súčasťou zahustenia bežne používaných farebných vodoodpudivých leštiacich pastóznych prípravkov na úpravu kože. Parafín, získaný z vyšších destilačných frakcií ropy, mal schopnosť materiállovej odolnosti voči kyselinám a zásadám, ako aj možnosť opakovaných náterov v rôznom čase. Preukazoval aj primeranú konzervačnú schopnosť a odolnosť voči tepelným zmenám.</p> <p>Časť celoplošného náteru priečneho trámu, najmä na povrchu renesančného tvaroslovia, je v dôsledku destabilizácie parafínu zvetraním zakalená.</p> | | | |

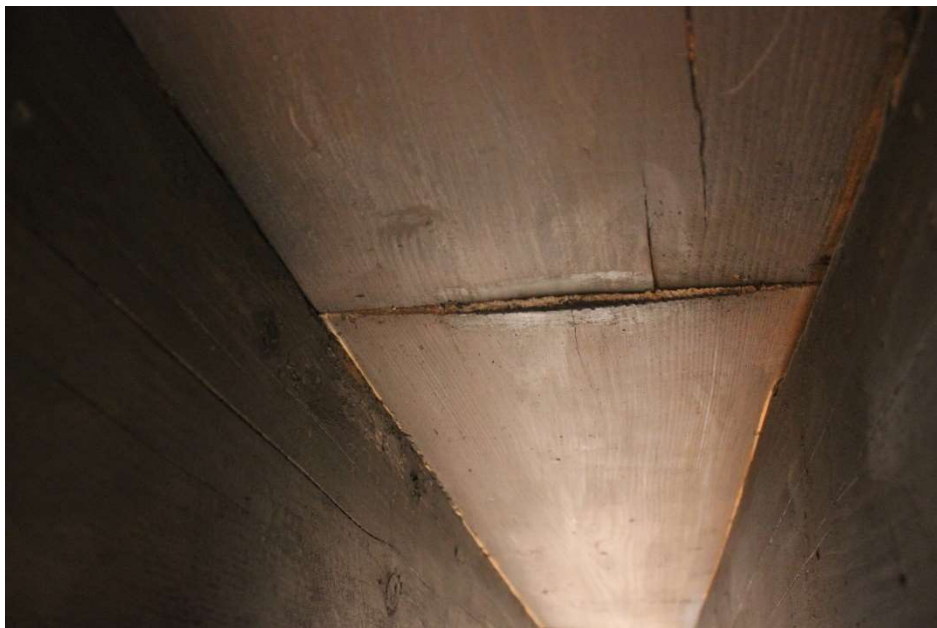
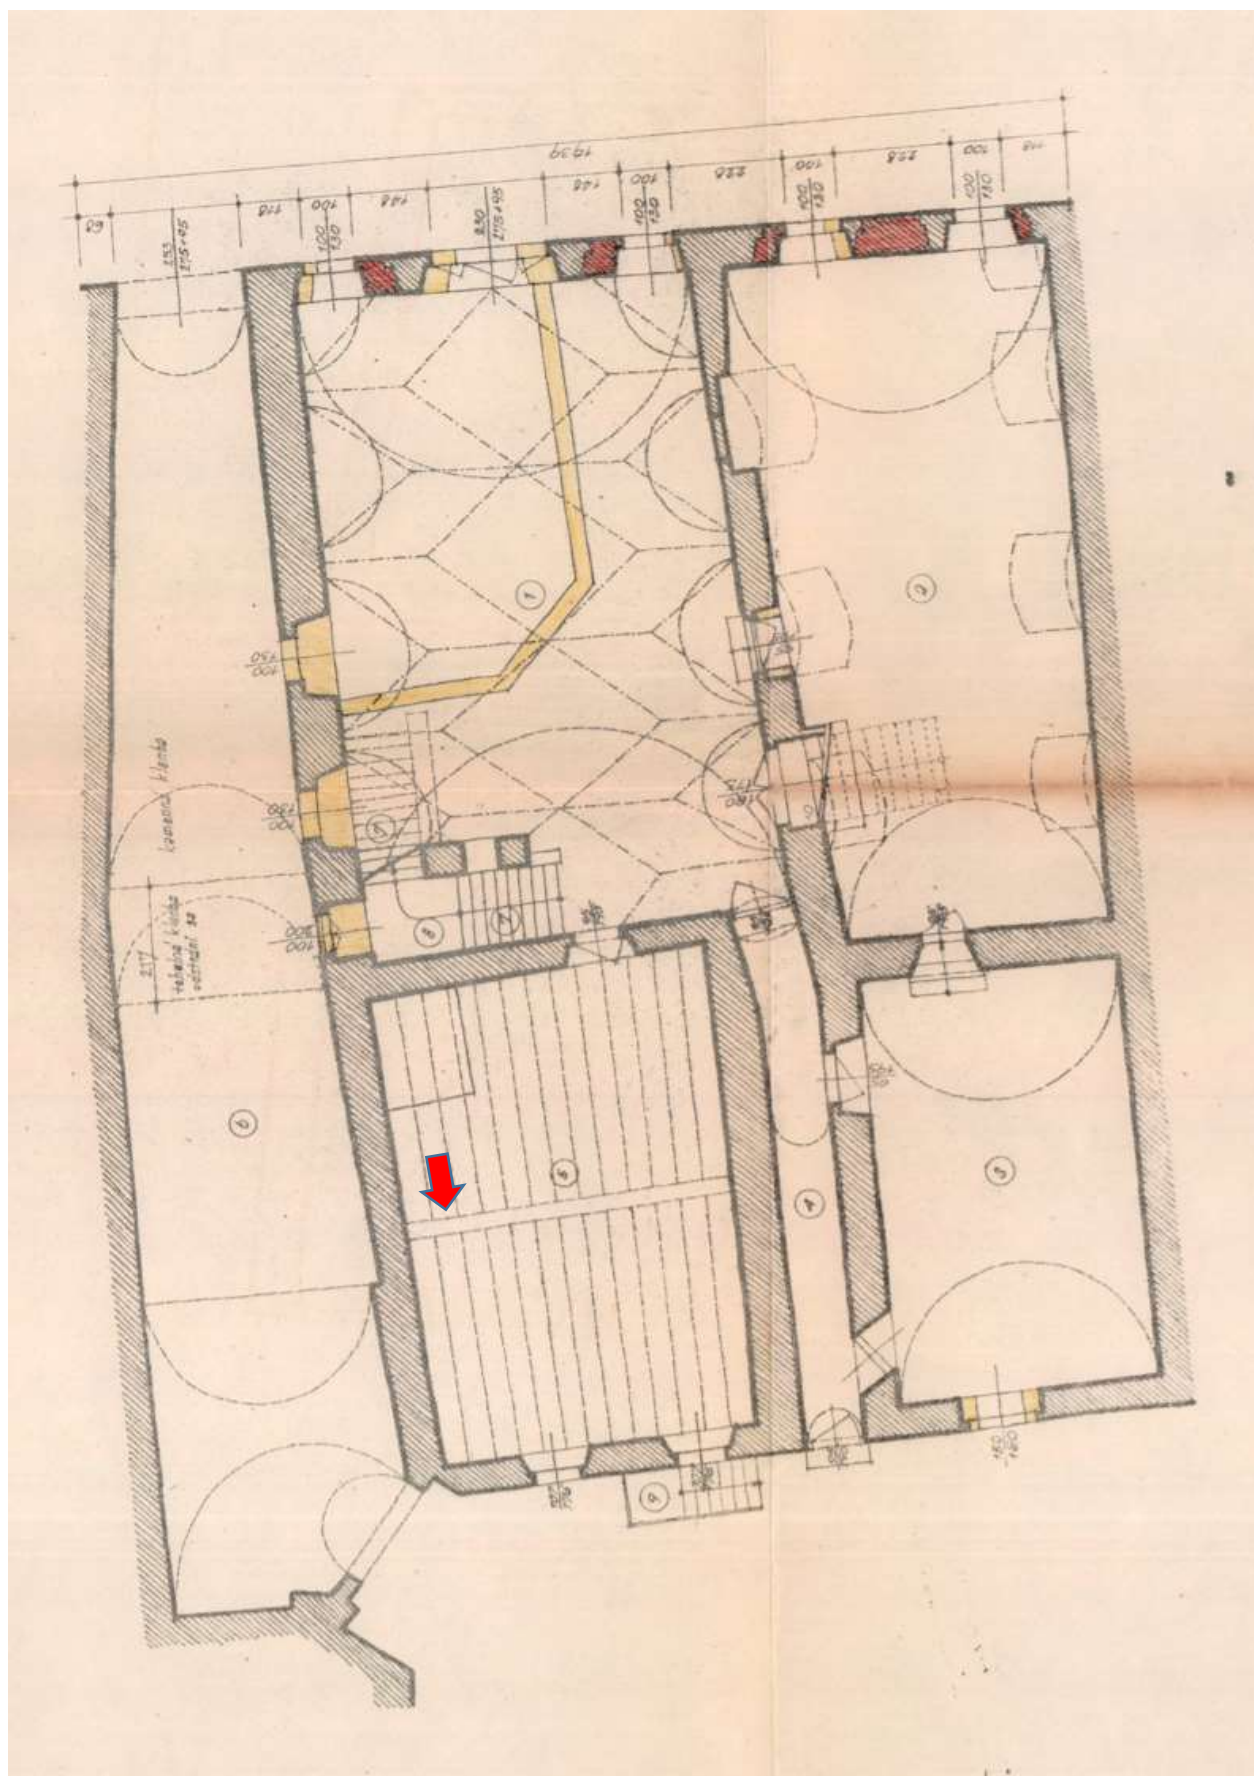
| <p>Nálezová situácia - priestor medzi dvoma bočnými stranami priečných trámov v novom uložení s novými doskami záklopu - vznikla ako dôsledok výškovej korekcie a zdvojenej stabilizácie ich priehybu vložení tvarovo a materiálovo zhodnej nadstavby (v čase stavebných úprav 20. st.). V dôsledku rôznych nepredvídateľných a časovo odlišných ťahových napätí (zosychania dreva a úbytku objemu) vznikli horizontálne praskliny a došlo k vnútornému a aj vonkajšiemu praskaniu objemovej hmotnosti trámovej konštrukcie.</p> <p>Súčasná monochrómna povrchová úprava trámovej konštrukcie je realizovaná celoplošne krycím tónovaným náterom v jednotnom tmavom čierno-hnedom odtieni. Použitá farebnosť bola pravdepodobne dobovou súčasťou zahustenia bežne používaných farebných vodoodpudivých leštiacich pastóznych prípravkov na úpravu kože.</p> <p>Záklopové dosky si zachovali povrchovú úpravu parafrínovým náterom v pôvodnom tóne bez zakalenia pohľadovej intenzity.</p> | | | |

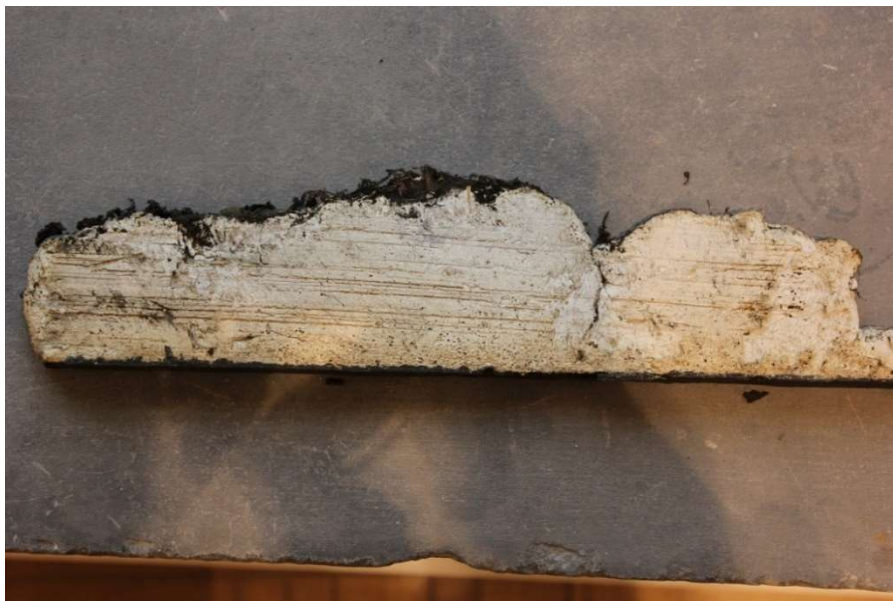
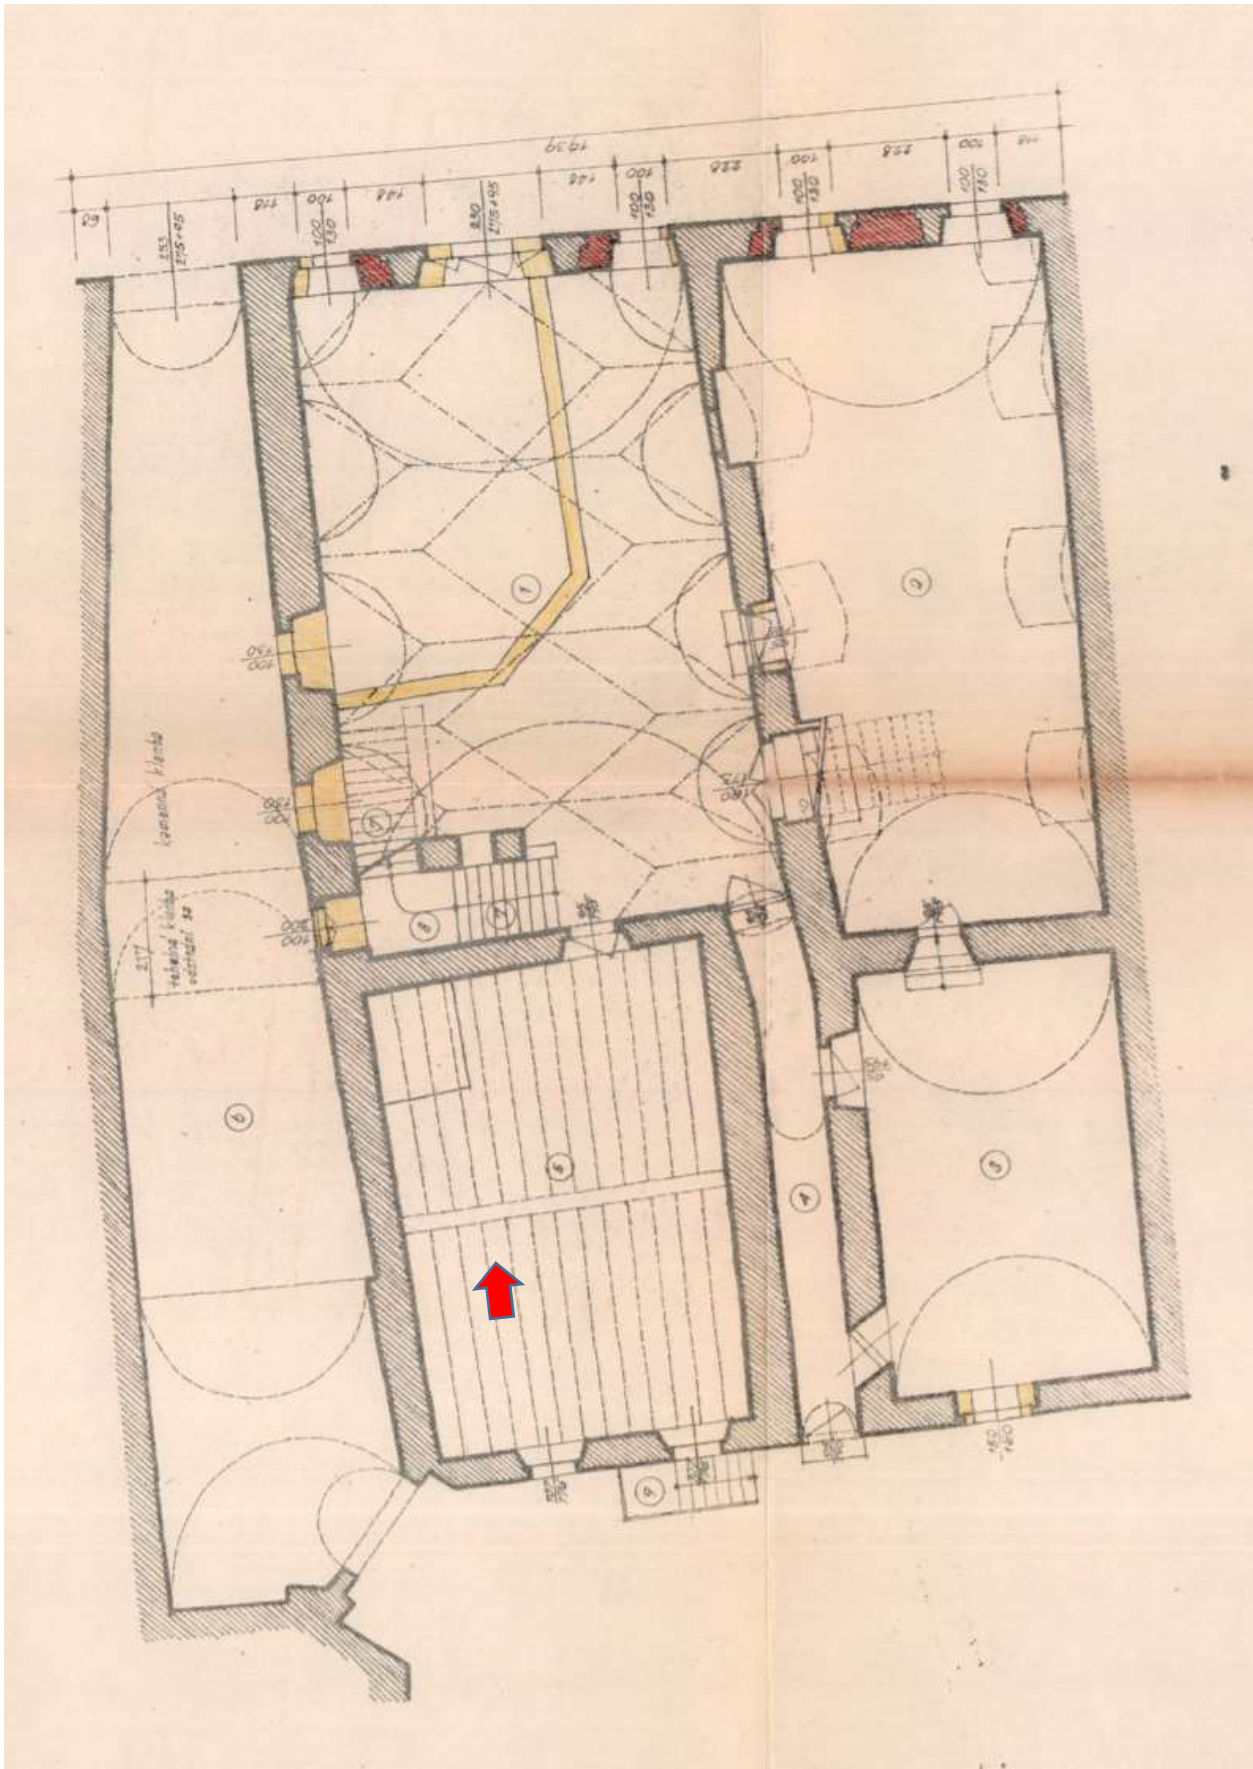
| <p>Nálezový fragment sadrového tmelu z horizontálnej praskliny osadenia nového trámu - v mieste aditívneho radenia priečných renesančných trámov v novom uložení - vložení tvarovo a materiálovo zhodnej repliky (v čase stavebných úprav druhej polovice 20. st.). Vznik prasklín bol dôsledkom rôznych nepredvídateľných a časovo odlišných ťahových napätí zosychania dreva a úbytku objemu, ktorým dochádzalo k vnútornému a aj vonkajšiemu praskaniu objemovej hmotnosti.</p> | | | |

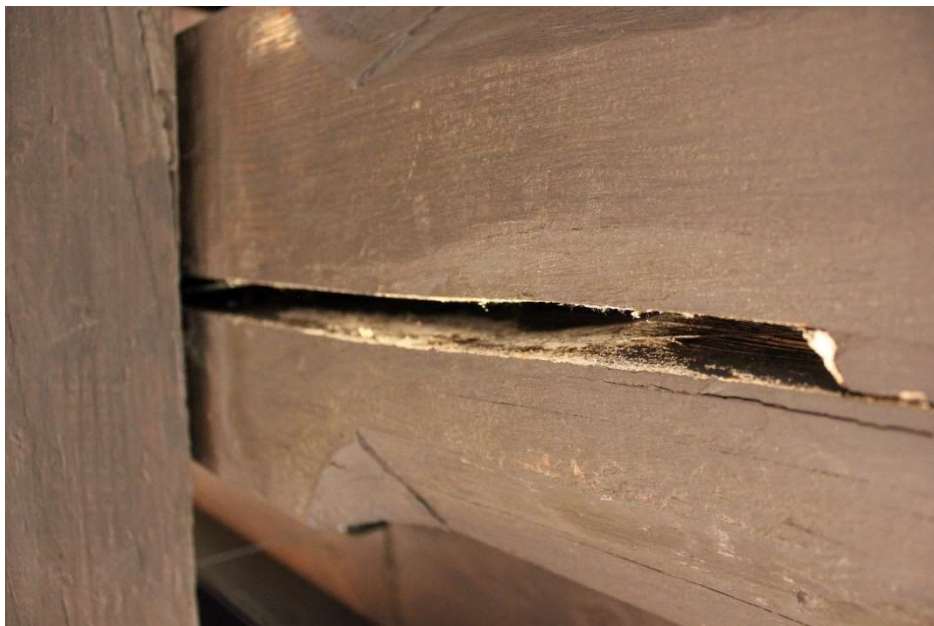
| <p>Horizontálna prasklina osadenia nového trámu - v mieste aditívneho radenia priečných renesančných trámov v novom uložení - vložení tvarovo a materiálovo zhodnej repliky (v čase stavebných úprav druhej polovice 20. st.). Vznik prasklín bol dôsledkom rôznych nepredvídateľných a časovo odlišných ťahových napätí zosychania dreva a úbytku objemu, ktorým dochádzalo k vnútornému a aj vonkajšiemu praskaniu objemovej hmotnosti.</p> <p>Druh výplne prasklín porovnaj NS.15.</p> | | | |

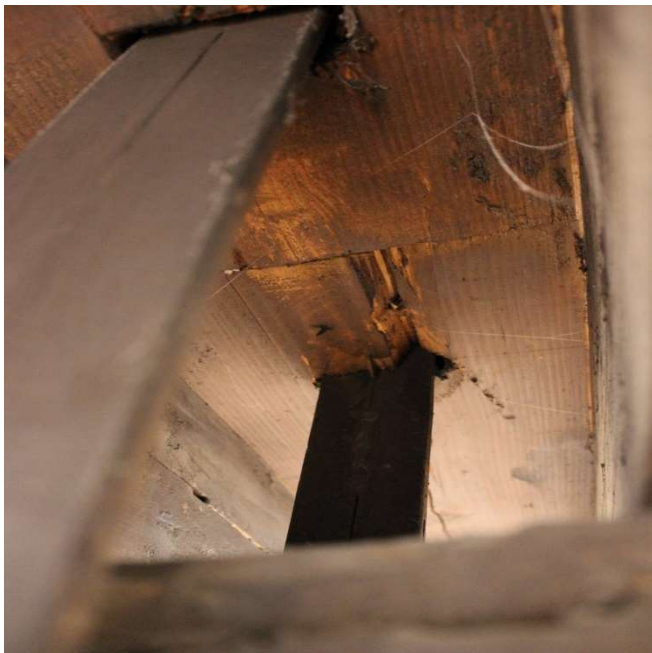
| <p>Nálezová situácia - riešenie statiky priečneho renesančného trámu v novom uložení so zdvojenou stabilizáciou priehybu vložím materiálovo zhodnej nadstavby (v čase stavebných úprav 20. st.). Stabilizácia historickej konštrukcie bola násobená aj spôsobom jej zavesenia na päť zvislých obojstranných pásov kovaní prepojených prienikom závitových tyčí s aretačnými skrutkami.</p> <p>Prienik kovaní prechádzal cez záklop nad priečnym trámom so zapustením do betónovej dosky, zhotovenej v odstupe nad konštrukciou historického stropu.</p> | | | |

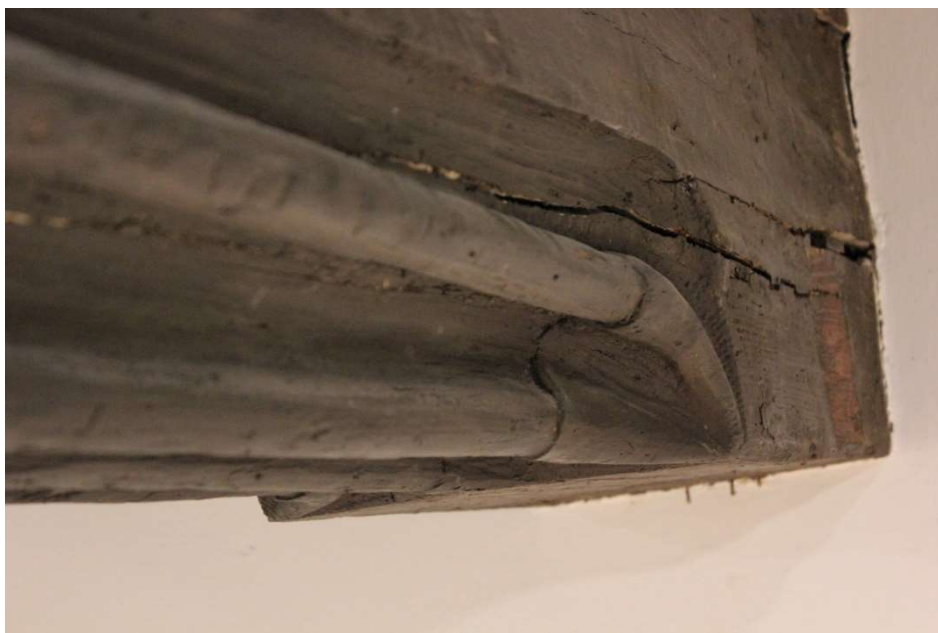
| <p>Nálezová situácia osadenia priečneho renesančného trámu v novom uložení.</p> <p>V dôsledku rôznych nepredvídateľných a časovo odlišných ťahových napätí zosychania dreva a úbytku objemu dochádzalo k vnútornému a aj vonkajšiemu praskaniu objemovej hmotnosti.</p> <p>Súčasná monochrómna povrchová úprava trámovej konštrukcie je realizovaná celoplošne krycím tónovaným náterom v jednotnom tmavom čierno-hnedom odtieni. Použitá farebnosť bola pravdepodobne dobovou súčasťou zahustenia bežne používaných farebných vodoodpudivých leštiacich pastóznych prípravkov na úpravu kože. Parafín, získaný z vyšších destilačných frakcií ropy, mal schopnosť materiálovej odolnosti voči kyselinám a zásadám, ako aj možnosť opakovaných náterov v rôznom čase. Preukazoval aj primeranú konzervačnú schopnosť a odolnosť voči tepelným zmenám. Časť celoplošného náteru, najmä na povrchu renesančného tvaroslovia, je v dôsledku destabilizácie transparentnosti parafínu zvetraním zakalená.</p> <p>V ukončení priečneho trámu je v spodnej časti zapustená dobová profilácia pozdĺžne zarezaných prútov a vyžlabení s prechodom jazýčkom do pravouhlého zhlavia priečneho trámu.</p> | | | |
