PRÍPRAVNÁ DOKUMENTÁCIA OBNOVY  
**BANSKÁ BYSTRICA, NÁMESTIE SNP 4**  
**MEŠTIANSKY DOM – TZV. THURZOV DOM**

## Reštaurátorský výskum a návrh na reštaurovanie

december 2021

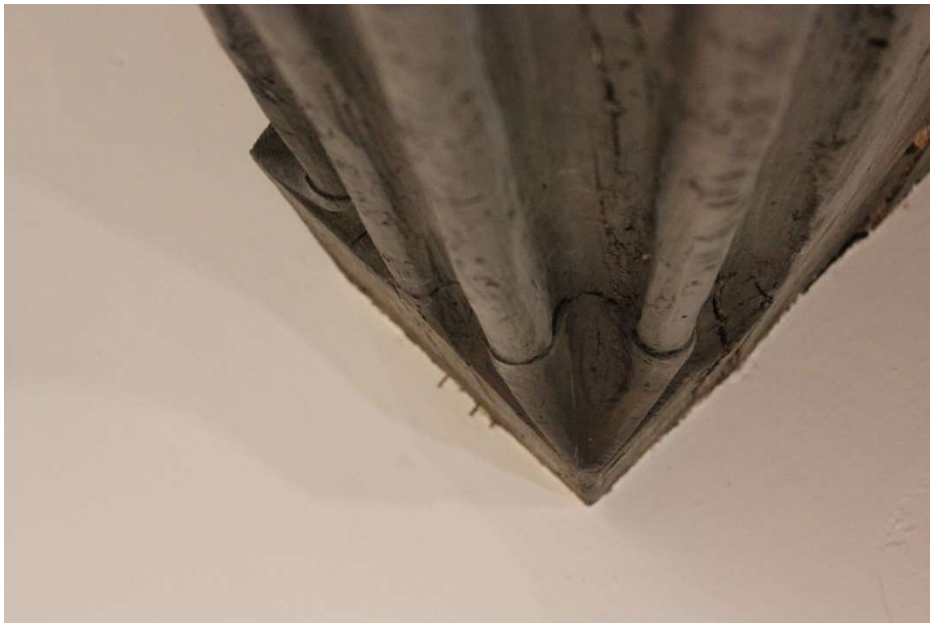
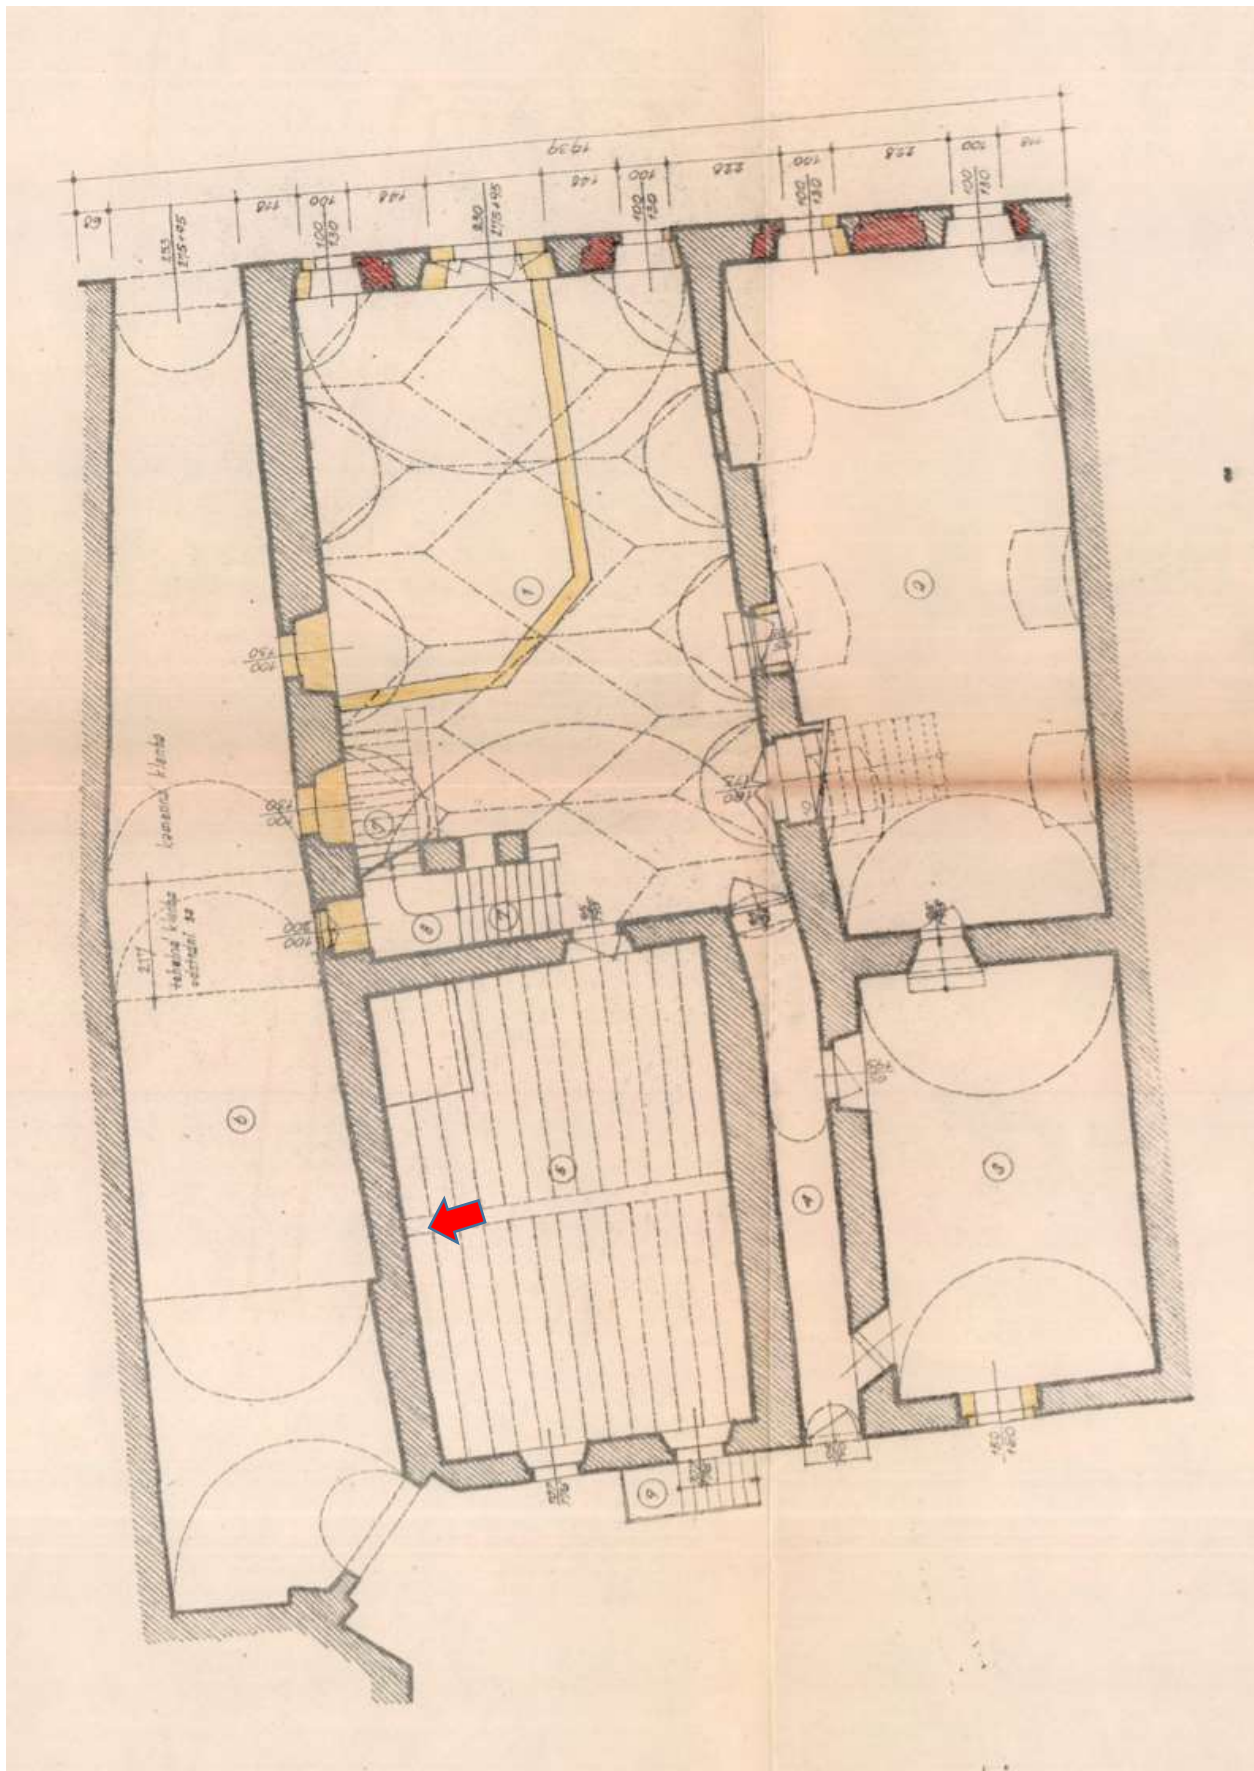
| <p>Nálezová situácia osadenia priečneho renesančného trámu v novom uložení.</p> <p>V dôsledku rôznych nepredvídateľných a časovo odlišných ťahových napätí zosychania dreva a úbytku objemu dochádzalo k vnútornému a aj vonkajšiemu praskaniu objemovej hmotnosti.</p> <p>Súčasná monochrómna povrchová úprava trámovej konštrukcie je realizovaná celoplošne krycím tónovaným náterom v jednotnom tmavom čierno-hnedom odtieni. Použitá farebnosť bola pravdepodobne dobovou súčasťou zahustenia bežne používaných farebných vodoodpudivých leštiacich pastóznych prípravkov na úpravu kože. Parafín, získaný z vyšších destilačných frakcií ropy, mal schopnosť materiálovej odolnosti voči kyselinám a zásadám, ako aj možnosť opakovaných náterov v rôznom čase. Preukazoval aj primeranú konzervačnú schopnosť a odolnosť voči tepelným zmenám. Časť celoplošného náteru, najmä na povrchu renesančného tvaroslovia, je v dôsledku destabilizácie transparentnosti parafínu zvetraním zakalená.</p> <p>V ukončení priečneho trámu je v spodnej časti zapustená dobová profilácia pozdĺžne zarezaných prútov a vyžlabení s prechodom jazýčkom do pravouhlého zhlavia priečneho trámu.</p> | | | |

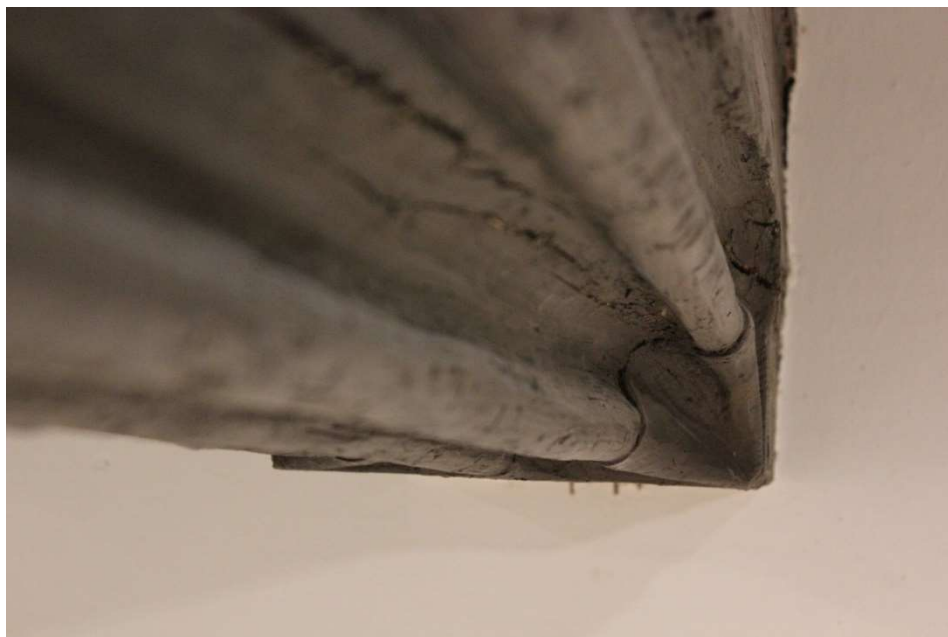
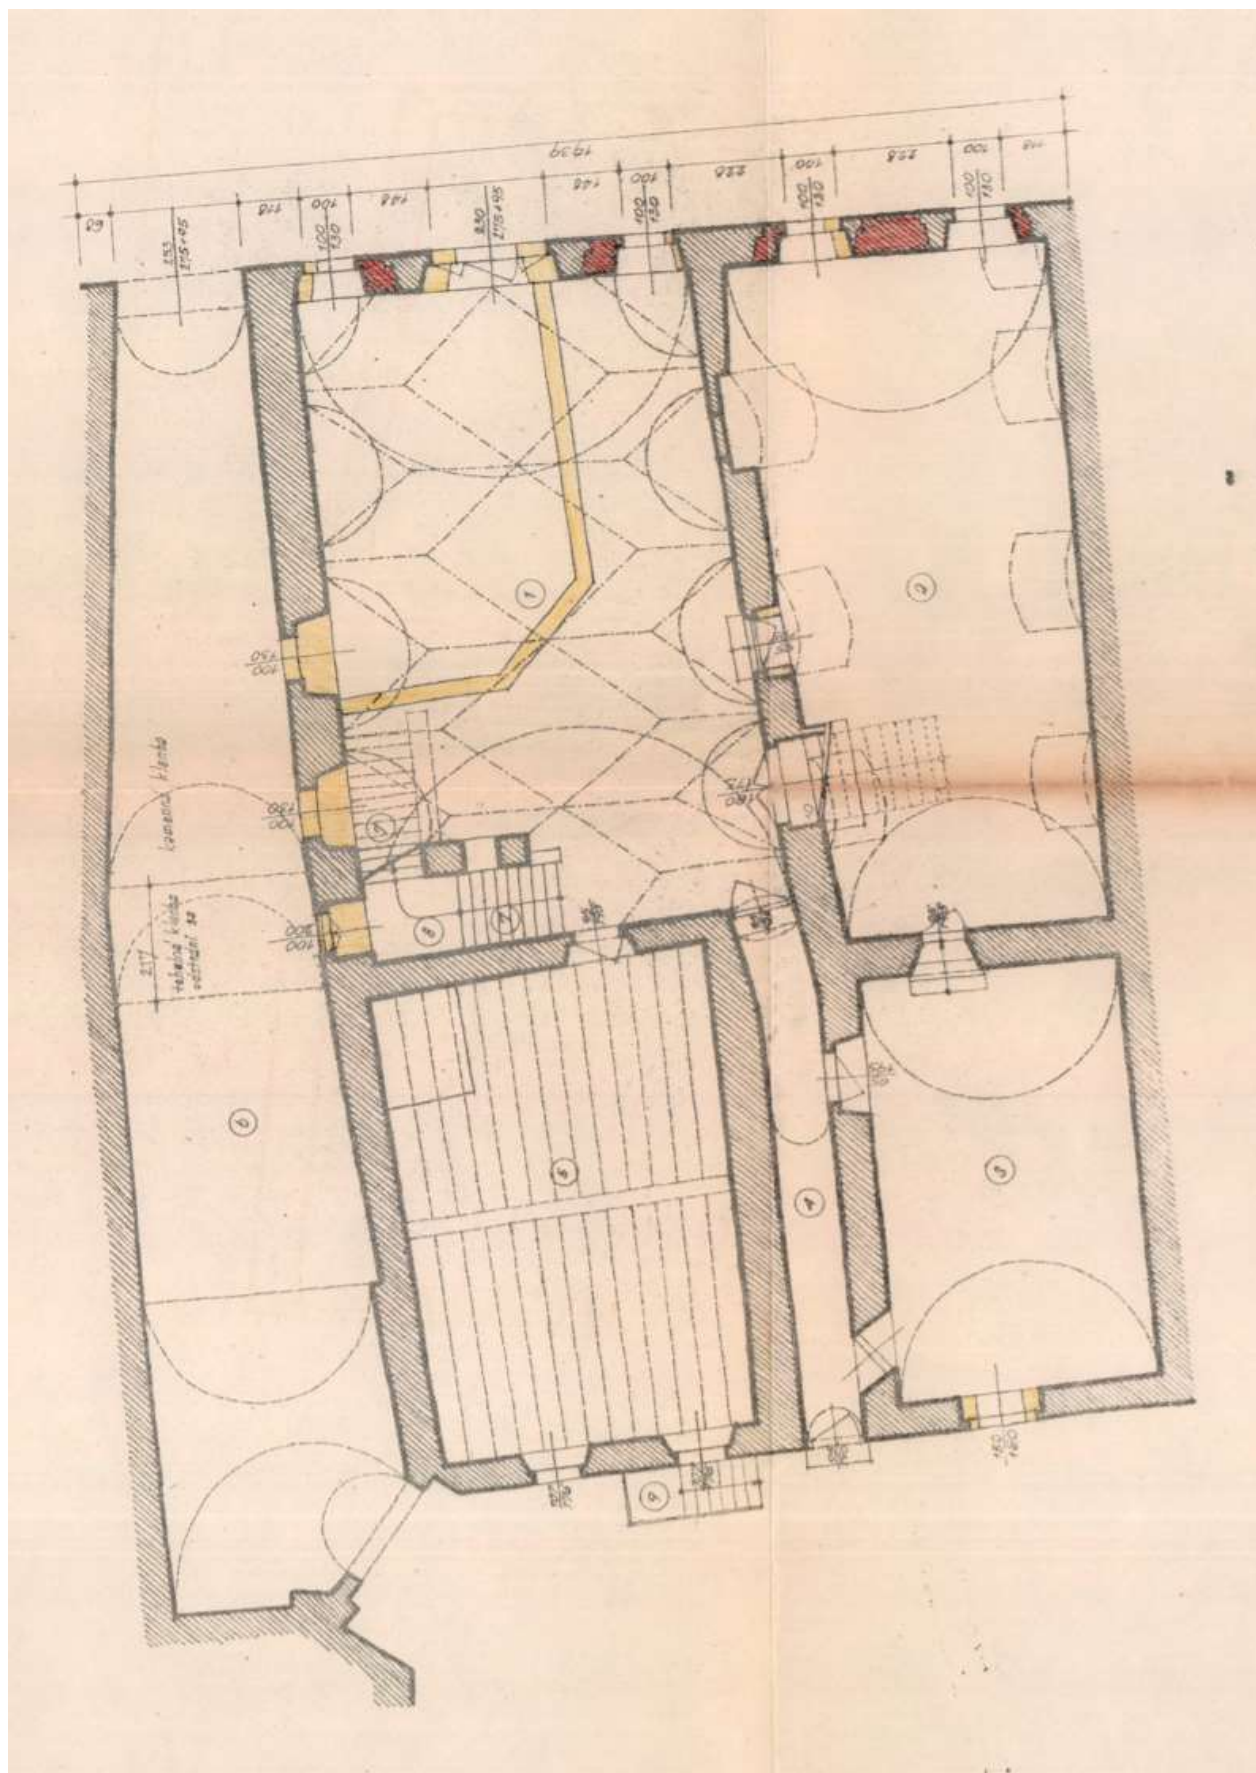
| <p>Nálezová situácia osadenia priečneho renesančného trámu v novom uložení.</p> <p>V dôsledku rôznych nepredvídateľných a časovo odlišných ťahových napätí zosychania dreva a úbytku objemu dochádzalo k vnútornému a aj vonkajšiemu praskaniu objemovej hmotnosti.</p> <p>Súčasná monochrómna povrchová úprava trámovej konštrukcie je realizovaná celoplošne krycím tónovaným náterom v jednotnom tmavom čierno-hnedom odtieni. Použitá farebnosť bola pravdepodobne dobovou súčasťou zahustenia bežne používaných farebných vodoodpudivých leštiacich pastóznych prípravkov na úpravu kože. Parafín, získaný z vyšších destilačných frakcií ropy, mal schopnosť materiálovej odolnosti voči kyselinám a zásadám, ako aj možnosť opakovaných náterov v rôznom čase. Preukazoval aj primeranú konzervačnú schopnosť a odolnosť voči tepelným zmenám. Časť celoplošného náteru, najmä na povrchu renesančného tvaroslovia, je v dôsledku destabilizácie transparentnosti parafínu zvetraním zakalená.</p> <p>V ukončení priečneho trámu je v spodnej časti zapustená dobová profilácia pozdĺžne zarezaných prútov a vyžlabení s prechodom jazýčkom do pravouhlého zhlavia priečneho trámu.</p> | | | |

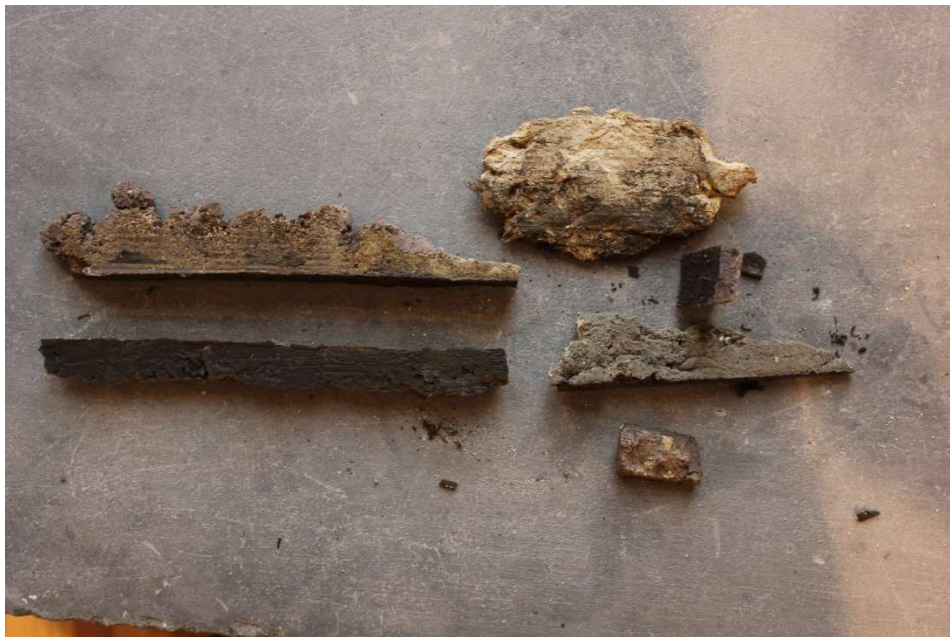
| <p>Nálezové fragmenty sadrových výplní a tmelov z horizontálnych prasklín trámov trámového stropu v mieste priečného nosného trámu a aditívneho radenia priečných renesančných trámov v novom uložení a vložených tvarovo a materiálovo zhodných doplnkov (v čase stavebných úprav druhej polovice 20. st.).</p> <p>Vznik prasklín bol dôsledkom rôznych nepredvídateľných a časovo odlišných ťahových napätí zosychania dreva a úbytku objemu, ktorým dochádzalo k vnútornému a aj vonkajšiemu praskaniu objemovej hmotnosti.</p> | | | |

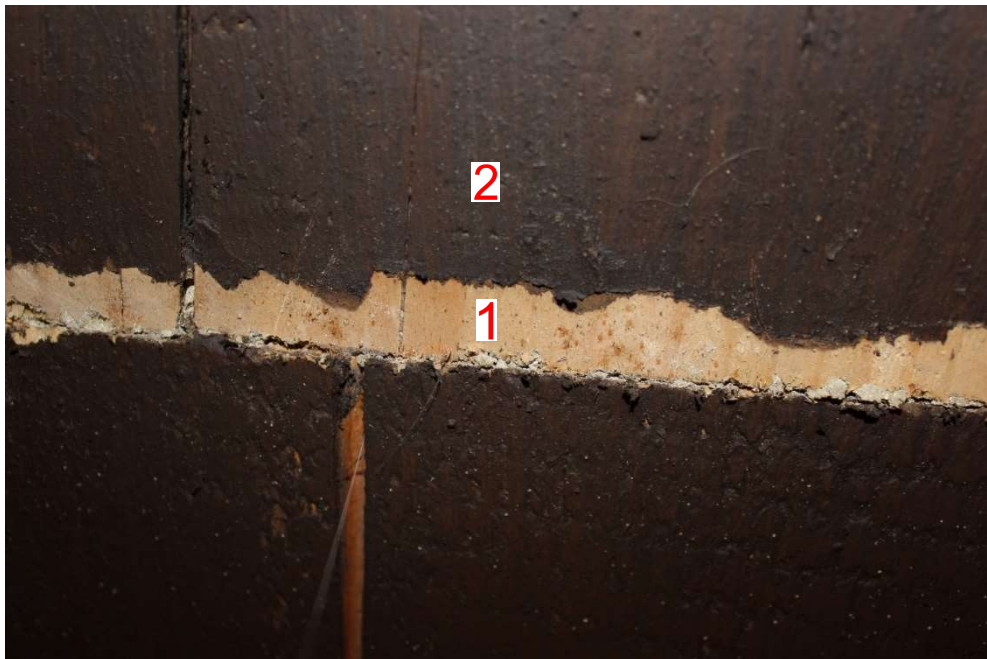
| <p>Nálezové sadrové výplne a tmely z prasklín záklopov trámového stropu v mieste priečného nosného trámu a aditívneho radenia priečných renesančných trámov v novom uložení a vložených tvarovo a materiálovo zhodných doplnkov (v čase stavebných úprav druhej polovice 20. st.). Vznik prasklín bol dôsledkom rôznych nepredvídateľných a časovo odlišných ťahových napätí zosychania dreva a úbytku objemu, ktorým dochádzalo k vnútornému a aj vonkajšiemu praskaniu objemovej hmotnosti.</p> | | | |

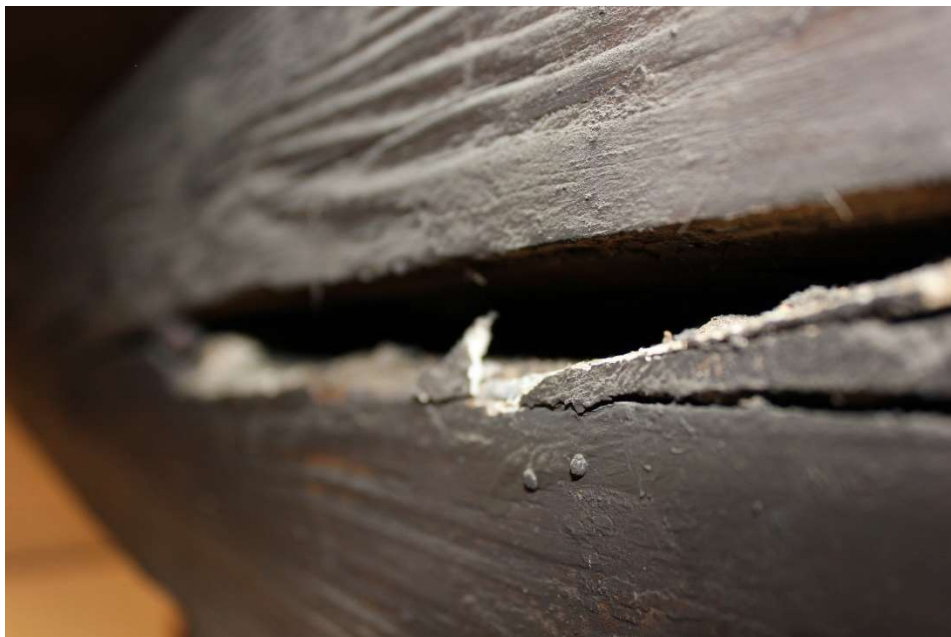
| <p>Nálezové sadrové výplne a tmely z trámového stropu v mieste priečneho nosného trámu a aditívneho radenia priečných renesančných trámov v novom uložení a vložených tvarovo a materiálovo zhodných doplnkov (v čase stavebných úprav druhej polovice 20. st.).</p> <p>Vznik prasklín bol dôsledkom rôznych nepredvídateľných a časovo odlišných ťahových napätí zosychania dreva a úbytku objemu, ktorým dochádzalo k vnútornému a aj vonkajšiemu praskaniu objemovej hmotnosti.</p> | | | |

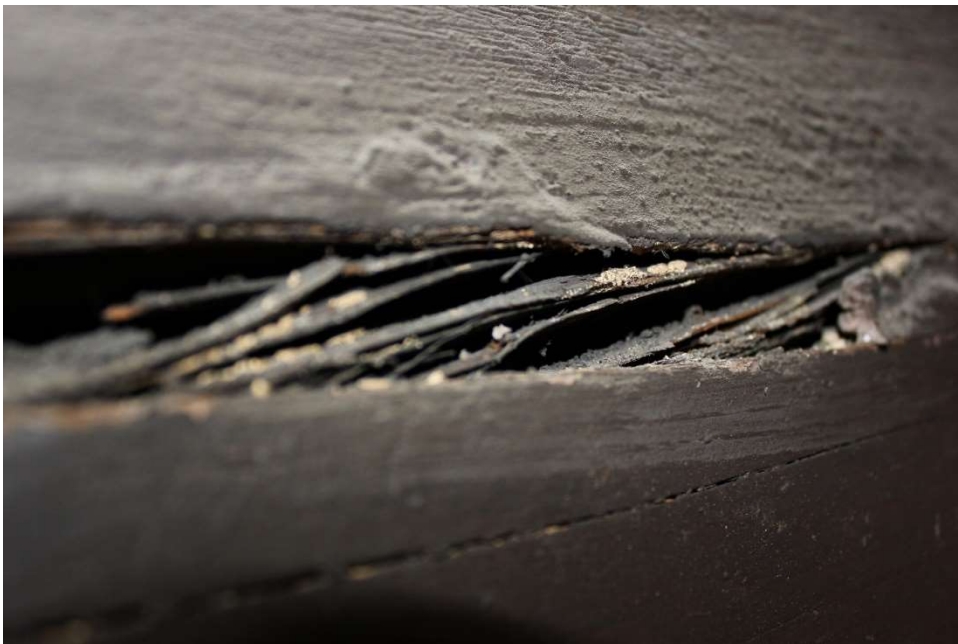
| <p>Nálezové sádrové výplne a tmely z trámového stropu v mieste priečneho nosného trámu a aditívneho radenia priečných renesančných trámov v novom uložení a vložených tvarovo a materiálovo zhodných doplnkov (v čase stavebných úprav druhej polovice 20. st.).</p> <p>Vznik prasklín bol dôsledkom rôznych nepredvídateľných a časovo odlišných ťahových napätí zosychania dreva a úbytku objemu, ktorým dochádzalo k vnútornému a aj vonkajšiemu praskaniu objemovej hmotnosti.</p> | | | |

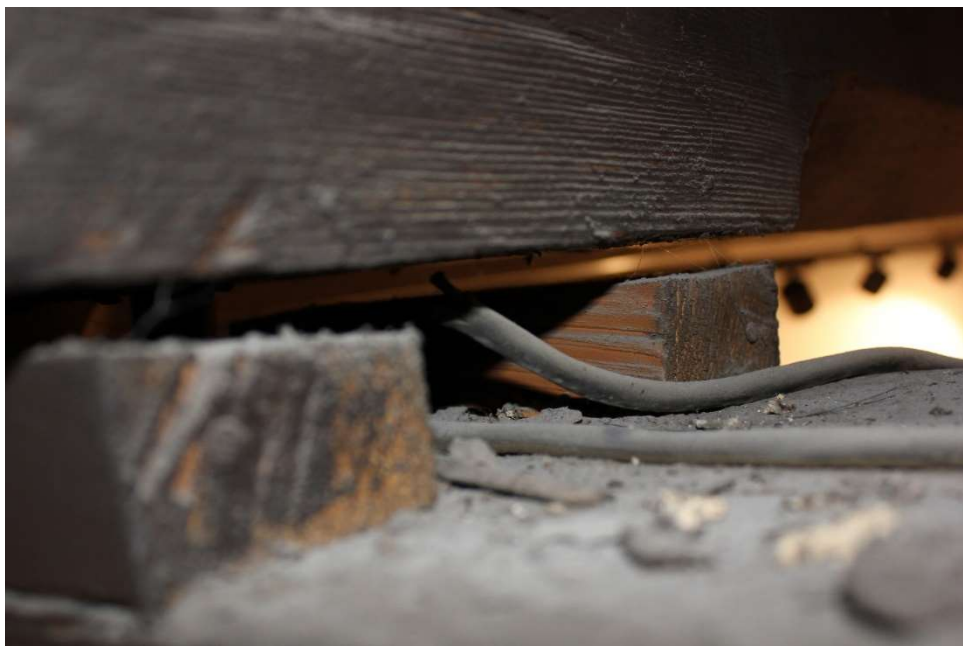
| Postupné situačné výškové korekcie a úpravy uloženia elektroinštalácií v mieste uloženia priečných trémov trámového stropu na nosný trém stropu (v čase po jeho reštaurovaní v druhej polovici 20. storočia). | | | |

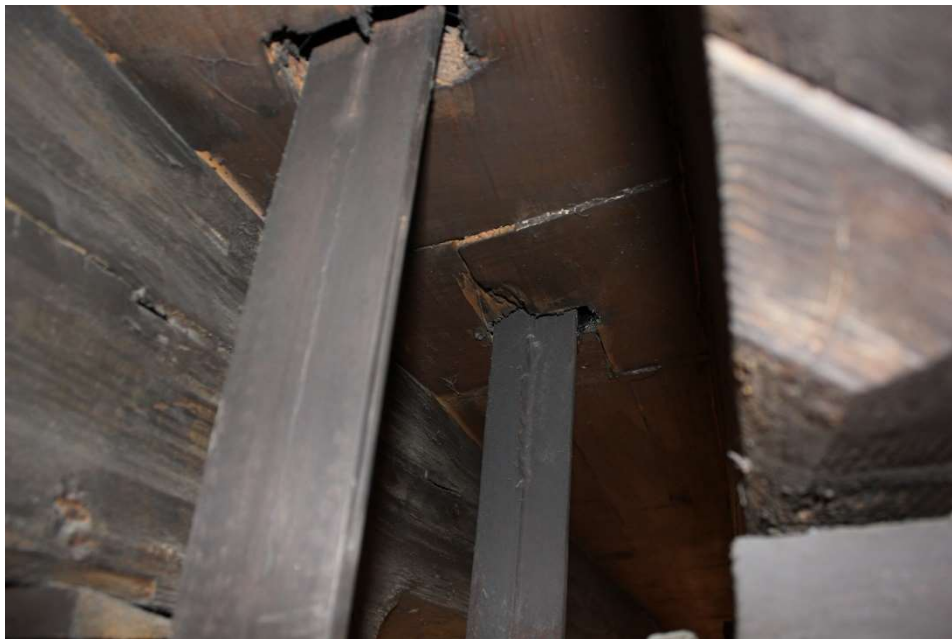
| <p>Nálezová situácia - riešenie statiky priečneho renesančného trámu v novom uložení so zdvojenou stabilizáciou priehybu vložím materiálovo zhodnej nadstavby (v čase stavebných úprav 20. st.). Stabilizácia historickej konštrukcie bola násobená aj spôsobom jej zavesenia na päť zvislých obojstranných pásov kovaní prepojených prienikom závitových tyčí s aretačnými skrutkami.</p> <p>Prienik kovaní prechádzal cez záklop nad priečnym trámom so zapustením do betónovej dosky, zhotovenej v odstupe nad konštrukciou historického stropu.</p> | | | |

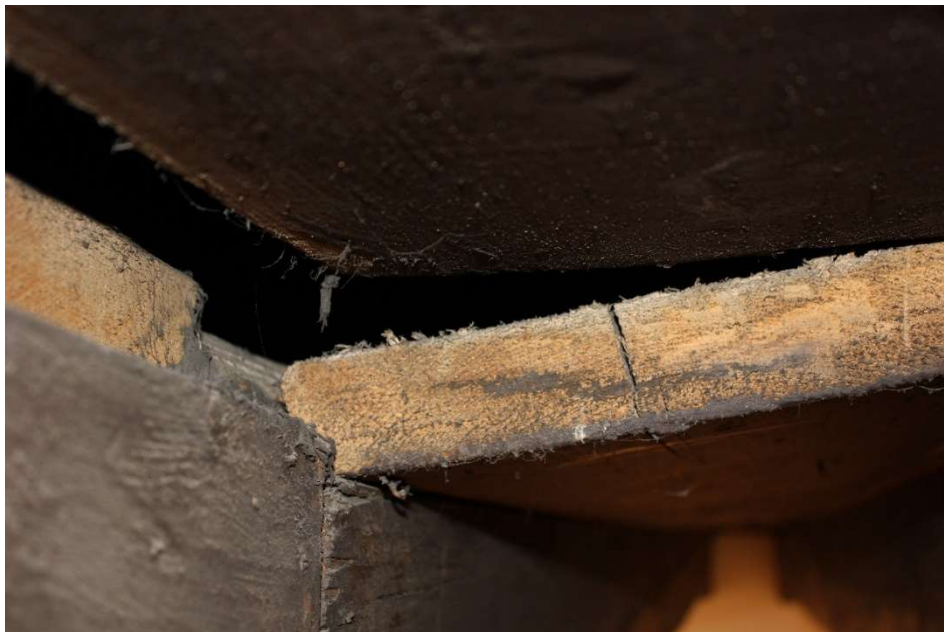
| Nálezová situácia - riešenie renesančného trámu v novom uložení na priečny trám a záklopovej dosky po jej rozdelení priečnym rezom. Otvor bol súčasťou záklopu na vstup do priestoru so zdvojitým stropom (v čase stavebných úprav 20. st.) s vytvorením železobetónovej stropnej dosky oddeľujúcej 1. a 2. NP. | | | |

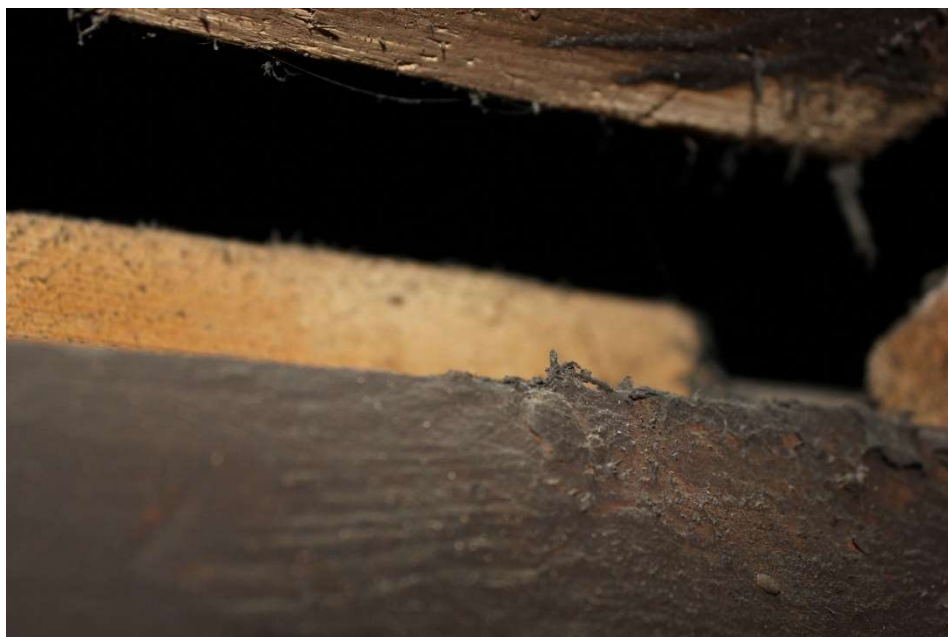
| Nálezová situácia - riešenie renesančného trámu v novom uložení na priečny trám a záklopovej dosky po jej rozdelení priečnym rezom. Otvor bol súčasťou záklopu na vstup do priestoru so zdvojeným stropom (v čase stavebných úprav 20. st.) s vytvorením železobetónovej stropnej dosky oddeľujúcej 1. a 2. NP. | | | |

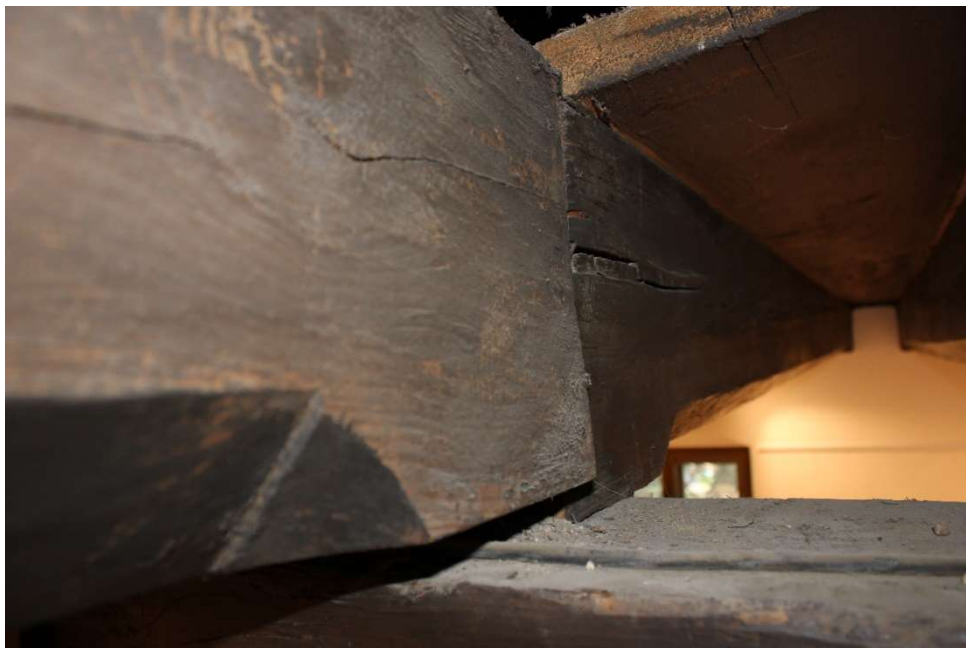
| <p>Nálezová situácia - riešenie statiky renesančného trámu a časti záklopu v novom uložení na priečny trám (v čase stavebných úprav 20. st.).</p> <p>Súčasná (dobová z 2.polovice 20. st.) monochrómna povrchová úprava trámovej konštrukcie je realizovaná celoplošne krycím tónovaným náterom v jednotnom tmavom čierno-hnedom odtieni. Vznik prasklín v tvarosloví trámovej konštrukcie bol dôsledkom rôznych nepredvídateľných a časovo odlišných ťahových napätí zosychania dreva a úbytku objemu, ktorým dochádzalo k vnútornému a aj vonkajšiemu praskaniu objemovej hmotnosti.</p> | | | |

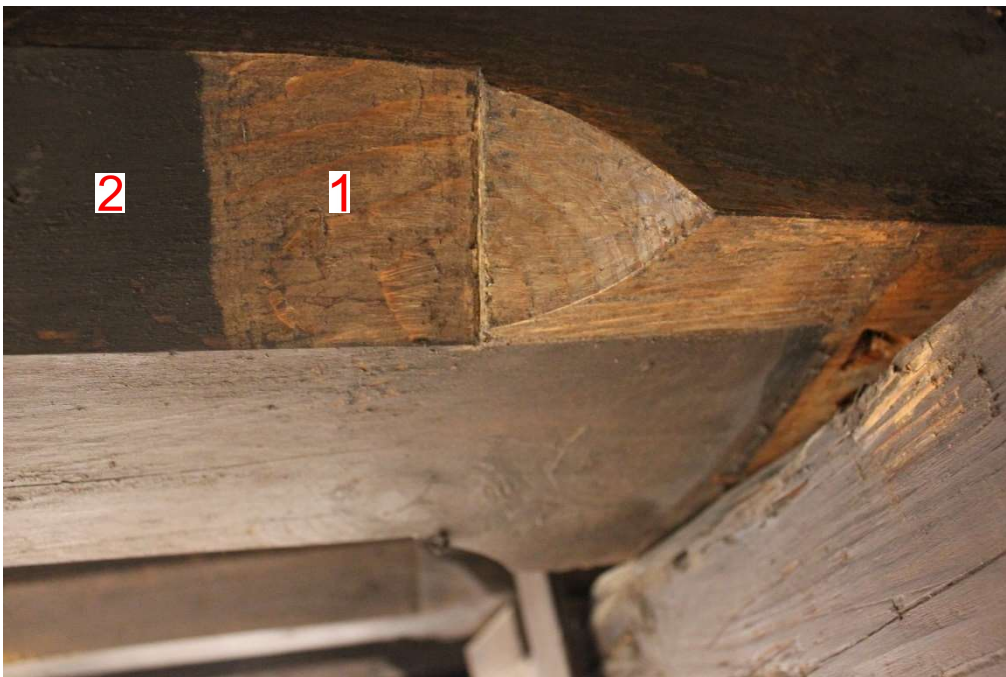
| <p>Nálezová situácia nového trámu uloženého nad priečnym trámom v renesančnom tvarosloví so skosenou hranou a jazýčkom (vznikla v čase stavebných úprav 20. st.).</p> <p>Súčasná monochrómna povrchová úprava trámovej konštrukcie (druhá polovica 20. st.) bola realizovaná celoplošne krycím tónovaným náterom v jednotnom tmavom čierno-hnedom odtieni. Použitá farebnosť bola pravdepodobne dobovou súčasťou zahustenia bežne používaných farebných vodoodpudivých leštiacich pastóznych prípravkov na úpravu kože. Parafrín, získaný z vyšších destilačných frakcií ropy, mal schopnosť materiállovej odolnosti voči kyselinám a zásadám, ako aj možnosť opakovaných náterov v rôznom čase. Preukazoval aj primeranú konzervačnú schopnosť a odolnosť voči tepelným zmenám – <b>vrstva č. 2.</b></p> <p>Realizovaná sonda - nová hrada - <b>vrstva č. 1.</b> Povrch dreva bol v pevnej štruktúre pravuhlého kresania so svetlou až svetložltou farebnosťou a aj nahnedlých tónov, typických pre väčší obsah živice. Primárna farebnosť je lokálne zvetrávaná v šedých tónoch.</p> | | | |

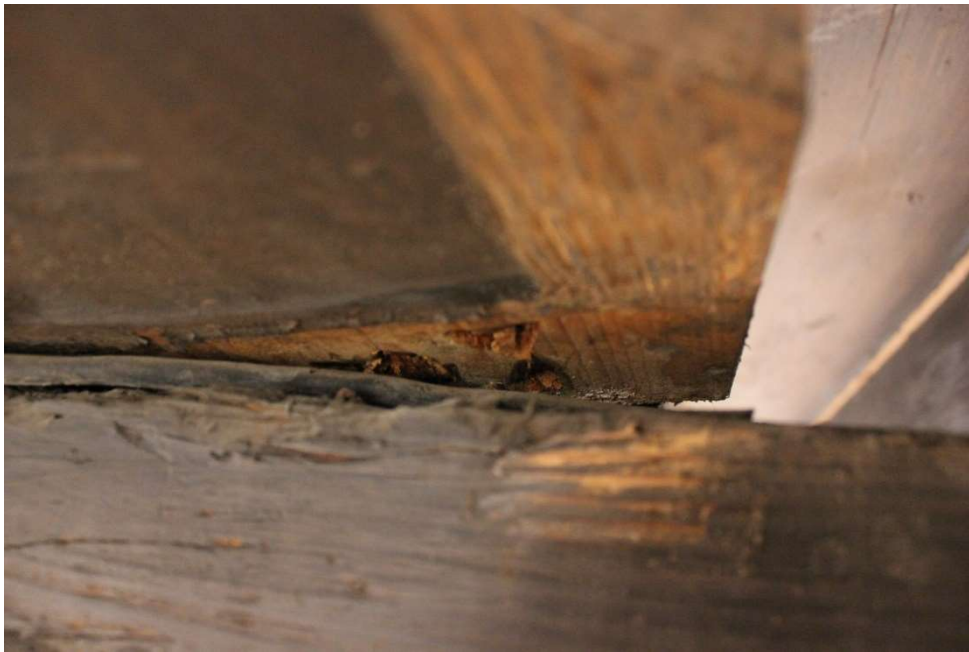
| <p>Súčasná monochrómna povrchová úprava trámovej konštrukcie (druhá polovica 20. st) a záklopu bola realizovaná celoplošne krycím tónovaným náterom v jednotnom tmavom čierno-hnedom odtieni. Použitá farebnosť bola pravdepodobne dobovou súčasťou zahustenia bežne používaných farebných vodoodpudivých leštiacich pastóznych prípravkov na úpravu kože. Parafín, získaný z vyšších destilačných frakcií ropy, mal schopnosť materiállovej odolnosti voči kyselinám a zásadám, ako aj možnosť opakovaných náterov v rôznom čase. Preukazoval aj primeranú konzervačnú schopnosť a odolnosť voči tepelným zmenám – <b>vrstva č. 2</b>.</p> <p>Realizovaná sonda v kvalite postupného odstránenia náteru nepotvrdila prítomnosť stratigrafie starších monochrómií, príp. fragmentov polychrómnych fragmentov - <b>vrstva č. 1</b>. Povrch renesančnej úpravy dreva bol v pevnej štruktúre pravuhlého kresania so svetlou až svetložltou farebnosťou a aj nahnedlých tónov, typických pre väčší obsah živice. Primárna farebnosť je lokálne zvetrávaná v šedých tónoch.</p> | | | |

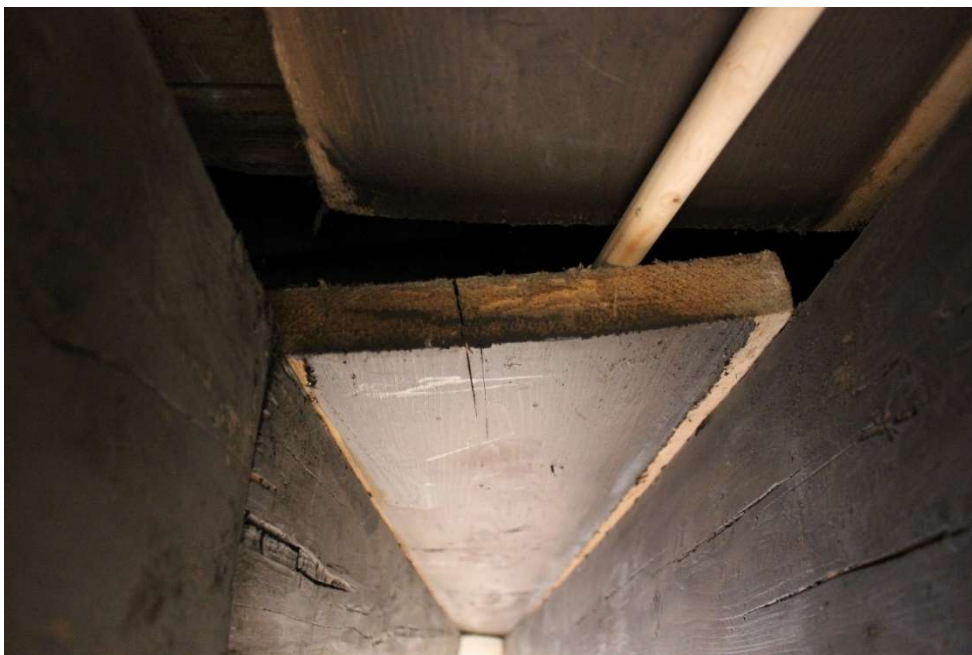
| Nálezová situácia - riešenie statiky renesančného trámu v novom uložení na priečny trám a záklopovej dosky po jej rozdelení priečnym rezom. Otvor bol súčasťou záklopu na vstup do priestoru so zdvojeným stropom (v čase stavebných úprav 20. st.) s vytvorením železobetónovej stropnej dosky oddeľujúcej 1. a 2. NP. | | | |

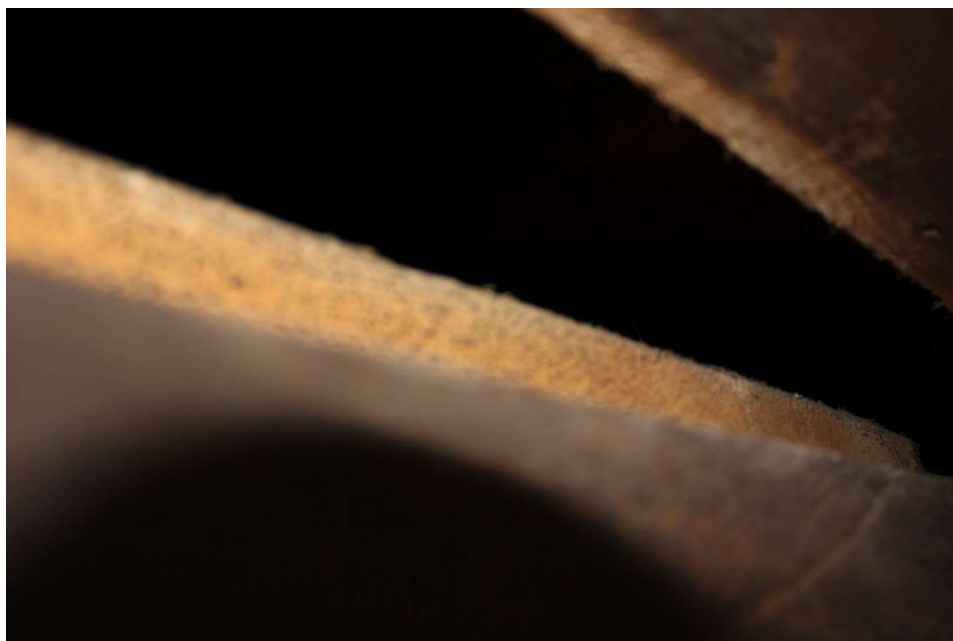
| <p>Nálezová situácia – priestor nad pozdĺžnym kladením dosiek v záklope trámového stropu. Medzipriestor vznikol v čase stavebných úprav 20. st. zhotovením železobetónovej stropnej dosky oddeľujúcej 1. a 2. NP.</p> | | | |

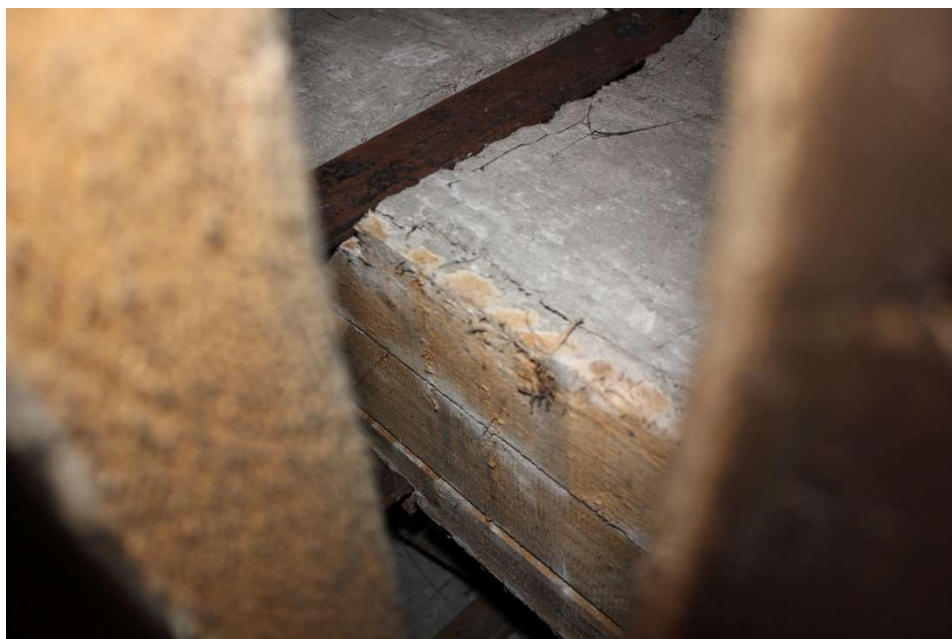
| <p>Nálezová situácia - riešenie statiky renesančného trámu uloženého na autentické tvaroslovie trámu priečneho a záklopovej dosky (v mieste jej delenia priečnym rezom). Priestor nad záklopom smeruje do priestoru so zdvojeným stropom (v čase stavebných úprav 20. st.) s vytvorením železobetónovej stropnej dosky oddeľujúcej 1. a 2. NP.</p> | | | |

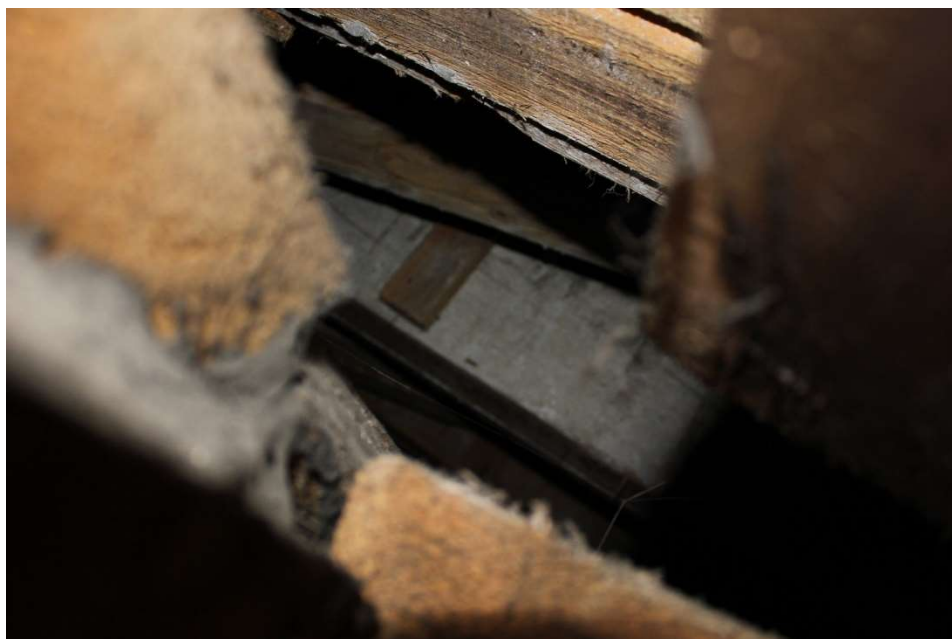
| <p>Nálezová situácia - riešenie statiky renesančného trámu uloženého na autentické tvaroslovie trámu priečneho a záklopovej dosky (v mieste jej delenia priečnym rezom). Priestor nad záklopom smeruje do priestoru so zdvojeným stropom (v čase stavebných úprav 20. st.) s vytvorením železobetónovej stropnej dosky oddeľujúcej 1. a 2. NP.</p> | | | |

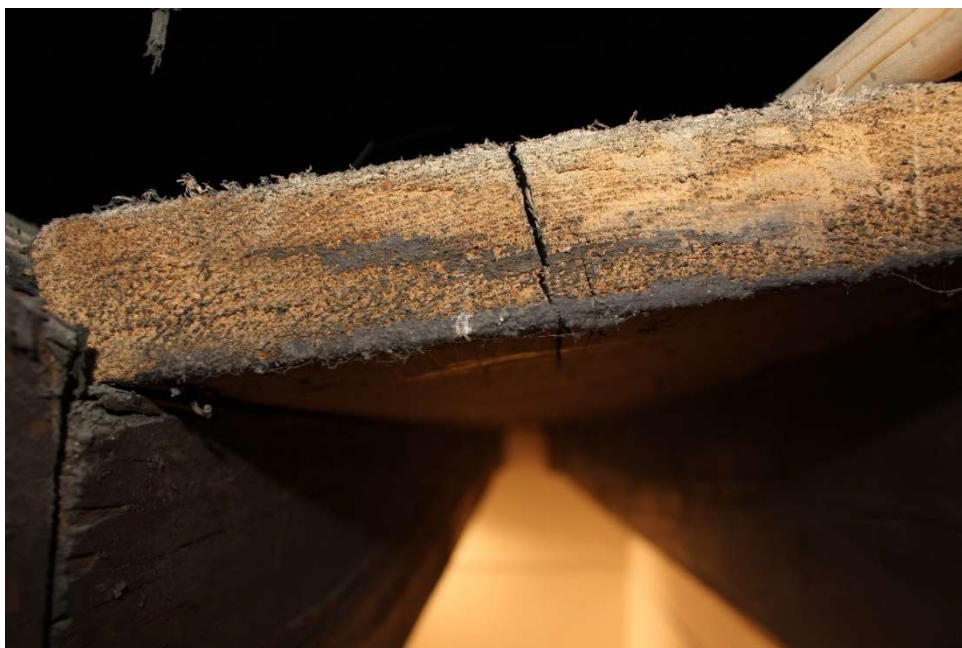
| Nálezová situácia - riešenie statiky renesančného trámu uloženého na autentické tvaroslovie trámu priečneho a záklopovej dosky (v mieste jej delenia priečnym rezom). Priestor nad záklopom smeruje do priestoru so zdvojeným stropom (v čase stavebných úprav 20. st.) s vytvorením železobetónovej stropnej dosky oddeľujúcej 1. a 2. NP. | | | |

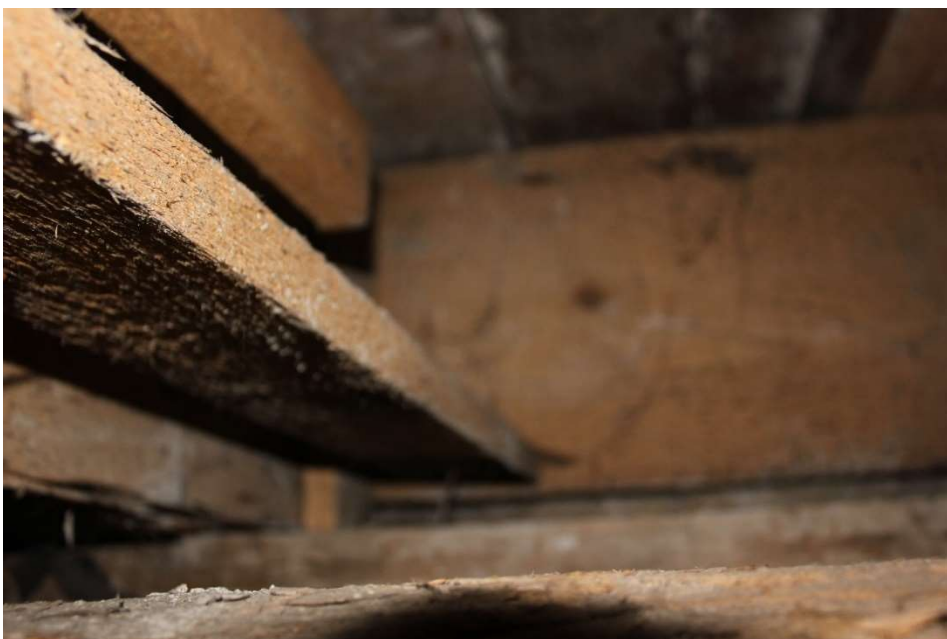
| Nálezová situácia – priestor nad záklopovým trámovým stropom (zhotoveným v čase stavebných úprav 20. st.) vytvorením železobetónovej stropnej dosky oddeľujúcej 1. a 2. NP. | | | |

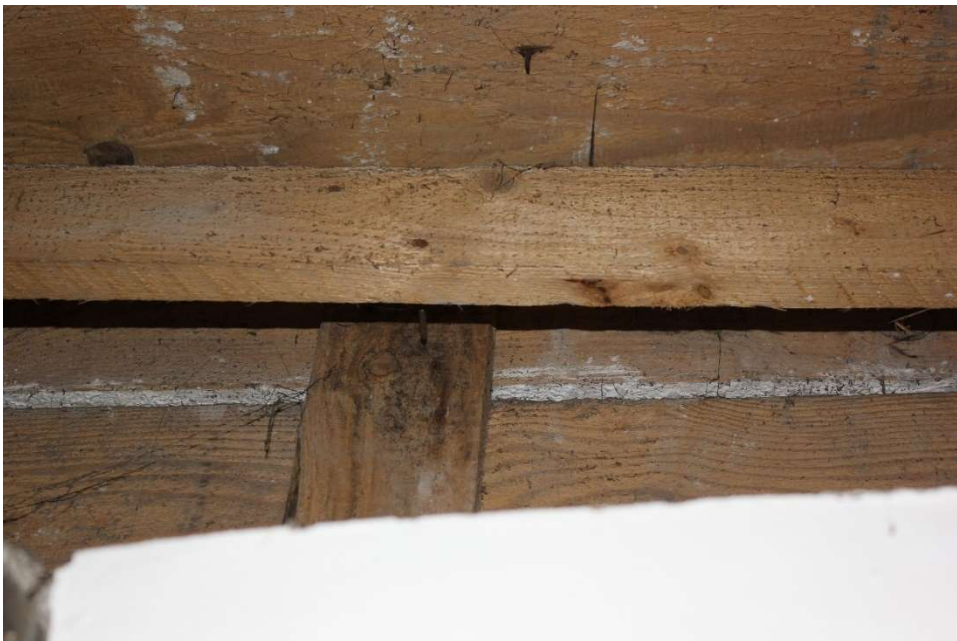
| Priestor so zdvojeným stropom (zhotoveným v čase stavebných úprav 20. st.) s vytvorením železobetónovej stropnej dosky oddeľujúcej 1. a 2. NP. | | | |

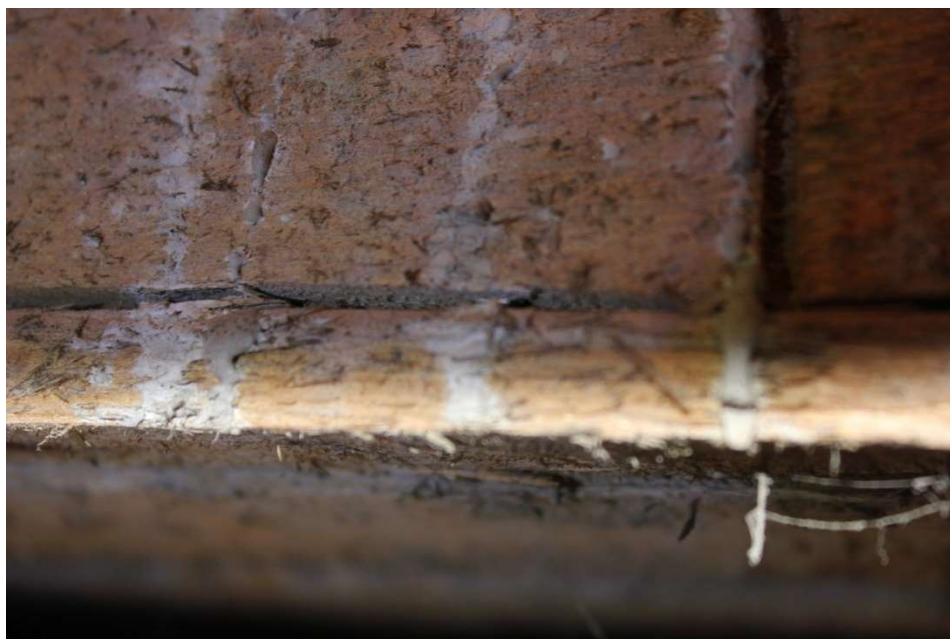
| Priestor so zdvojeným stropom (zhotoveným v čase stavebných úprav 20. st.) s vytvorením železobetónovej stropnej dosky oddeľujúcej 1. a 2. NP. | | | |

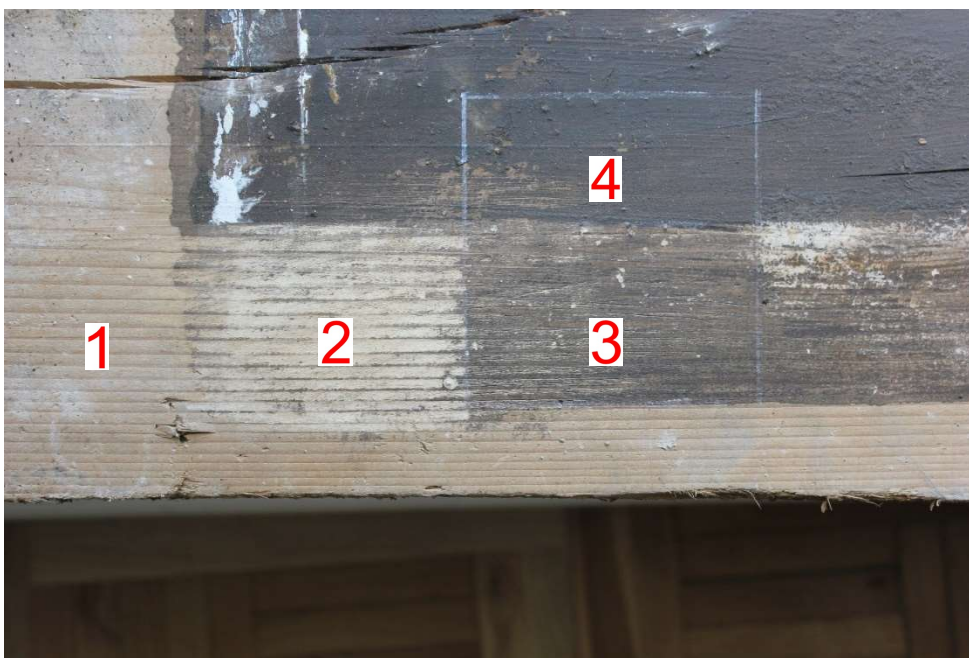
| <b>Stratigrafia vrstiev záklopovej dosky trámového stropu z obdobia reštaurovania v druhej polovici 20. st.:</b><br>Vrstva č.1 : smrekové drevo s hobľovaným povrchom<br>Vrstva č.2 : vápenný náter celoplošný<br>Vrstva č.3 : tónované liehové (?) moridlo primárne pravdepodobne hnedej farebnosti zachovanej v tonalite farebnej korózie - zmeneného celoplošného náteru s podielom čierneho oxidu.<br>Vrstva č.4 :<br>Súčasná monochrómna povrchová úprava trámovej konštrukcie a záklopu, ktorá bola realizovaná celoplošne krycím tónovaným náterom v jednotnom tmavom čierno-hnedom odtieni. Použitá farebnosť bola pravdepodobne dobovou súčasťou zahustenia bežne používaných farebných vodoodpudivých leštiacich pastóznych prípravkov na úpravu kože. Parafín, získaný z vyšších destilačných frakcií ropy, mal schopnosť materiállovej odolnosti voči kyselinám a zásadám, ako aj možnosť opakovaných náterov v rôznom čase. Preukazoval aj primeranú konzervačnú schopnosť a odolnosť voči tepelným zmenám. | | | |

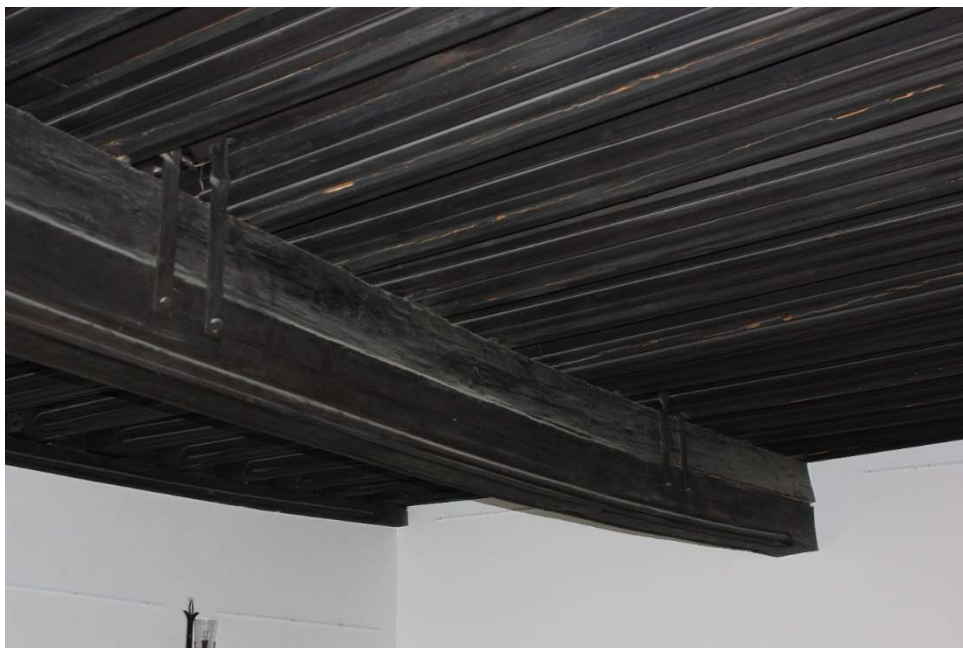
| <p>Drevený trámový strop so záklopom je uložený v aditívnom radení pravouhlých priečných trámov uložených na stredový podporný trám.</p> <p>Priečne priebežné trámy majú v spodnej časti a po stranách tvaru výraznú pozdĺžnu profiláciu prútov a hĺbkových žliabkov. V oboch ukončeníach profilácie je prechod do pravouhlého tvaru jazýčkom. Konštrukčné detaily stropu v spájaní záklopu a trámov sa oddeľujú do prasklín zosychaním a následne aj ťahovým napätím (ako dôsledok dlhodobého nestabilného striedania interiérových teplôt). Súčasná monochrómna povrchová úprava trámovej konštrukcie je realizovaná celoplošne krycím tónovaným náterom v jednotnom tmavom čierno-hnedom odtieni (v období druhej polovice 20. st.). Použitá farebnosť bola pravdepodobne dobovou súčasťou zahustenia bežne používaných farebných vodoodpudivých leštiacich pastóznych prípravkov. Parafín, získaný z vyšších destilačných frakcií ropy, mal schopnosť materiálovej odolnosti voči kyselinám a zásadám. Preukazoval aj primeranú konzervačnú schopnosť a odolnosť voči teplotným zmenám.</p> <p>Mohol byť povrchovo aplikovaný aj opakovane spôsobom leštiacej pasty.</p> | | | |
