PRÍPRAVNÁ DOKUMENTÁCIA OBNOVY  
**BANSKÁ BYSTRICA, NÁMESTIE SNP 4**  
**MEŠTIANSKY DOM – TZV. THURZOV DOM**

## Reštaurátorský výskum a návrh na reštaurovanie

december 2021

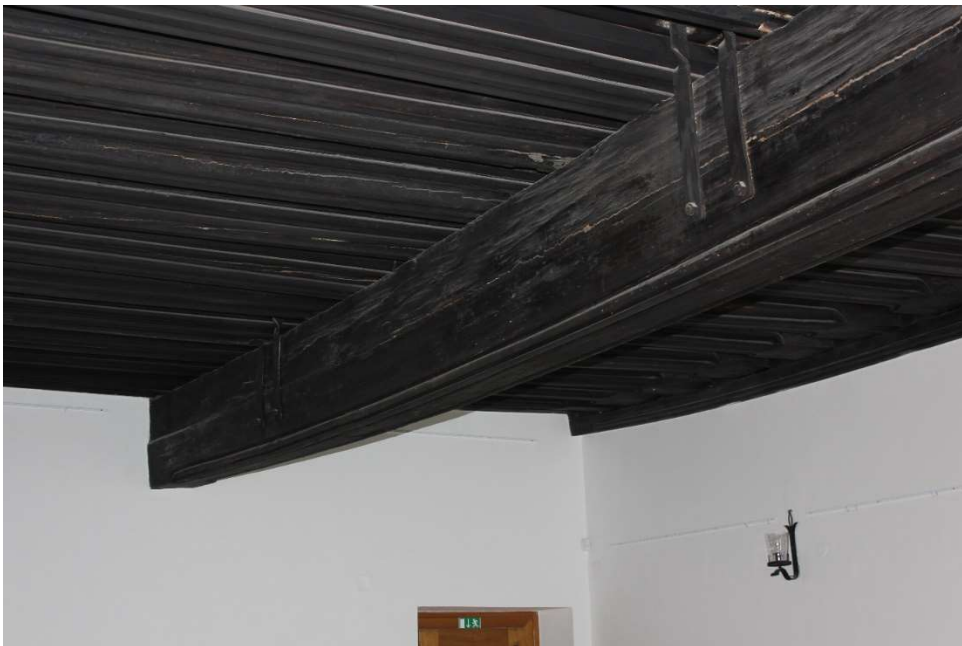
| <b>Stav</b> | <p>Drevený trámový strop so záklopom je uložený v aditívnom radení pravouhlých priečných trámov uložených na stredový podporný trám.</p> <p>Priečne priebežné trámy majú v spodnej časti a po stranách tvaru výraznú pozdĺžnu profiláciu prútov a hĺbkových žliabkov. V oboch ukončeníach profilácie je prechod do pravouhlého tvaru jazýčkom. Konštrukčné detaily stropu v spájaní záklopu a trámov sa oddeľujú do prasklín zosychaním a následne aj ťahovým napätím (ako dôsledok dlhodobého nestabilného striedania interiérových teplôt). Súčasná monochrómna povrchová úprava trámovej konštrukcie je realizovaná celoplošne krycím tónovaným náterom v jednotnom tmavom čierno-hnedom odtieni (v období druhej polovice 20. st.). Použitá farebnosť bola pravdepodobne dobovou súčasťou zahustenia bežne používaných farebných vodoodpudivých leštiacich pastóznych prípravkov. Parafín, získaný z vyšších destilačných frakcií ropy, mal schopnosť materiállovej odolnosti voči kyselinám a zásadám. Preukazoval aj primeranú konzervačnú schopnosť a odolnosť voči teplotným zmenám.</p> <p>Mohol byť povrchovo aplikovaný aj opakovane spôsobom leštiacej pasty.</p> | | |

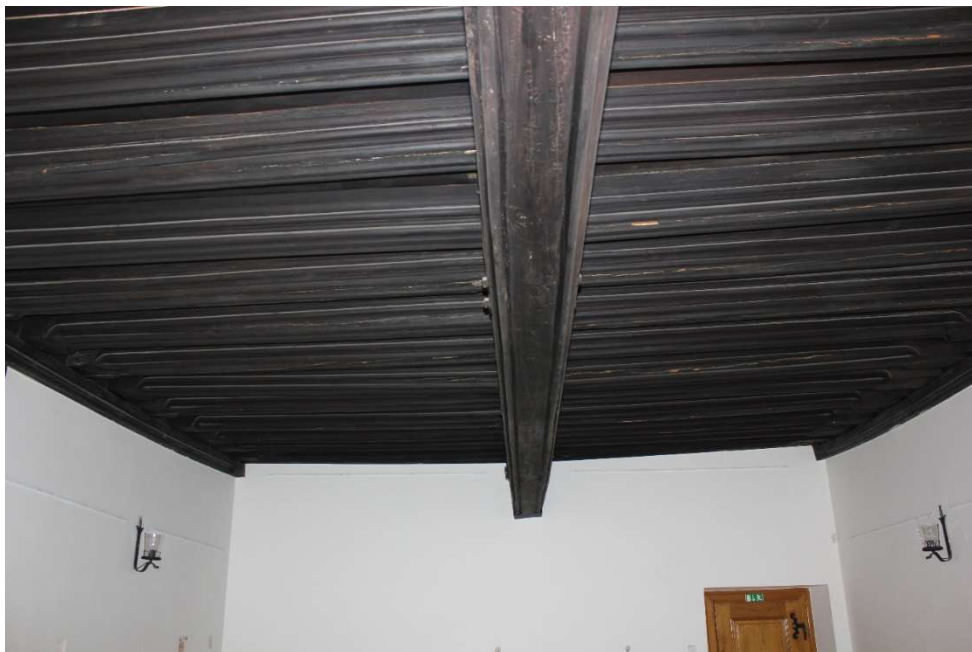
| <b>Stav</b> | <p>Drevené trámy trámového stropu priestoru v pozdĺžnom smere nesie stredový trám a dva polozapustené pozdĺžne trámy konštrukcie v stenách, ktoré majú po stranách tvaru výraznú pozdĺžnu reliéfnu profiláciu prútov a hĺbkových žliabkov. V oboch ukončeníach profilácie je prechod do pravouhlého tvaroslovia jazyčkom. Konštrukčné detaily stropu v spájaní záklopu a trámov sa oddeľujú do prasklín zosychaním a následne aj ťahovým napätím (ako dôsledok dlhodobého nestabilného striedania interiérových teplôt).</p> <p>Súčasná monochrómna povrchová úprava trámovej konštrukcie je realizovaná celoplošne krycím tónovaným náterom v jednotnom tmavom čierno-hnedom odtieni (v období druhej polovice 20. st.). Použitá farebnosť bola pravdepodobne dobovou súčasťou zahustenia bežne používaných farebných vodoodpudivých leštiacich pastóznych prípravkov. Parafín, získaný z vyšších destilačných frakcií ropy, mal schopnosť materiállovej odolnosti voči kyselinám a zásadám. Preukazoval aj primeranú konzervačnú schopnosť a odolnosť voči teplotným zmenám.</p> <p>Mohol byť povrchovo aplikovaný aj opakovane spôsobom leštiacej pasty.</p> | | |

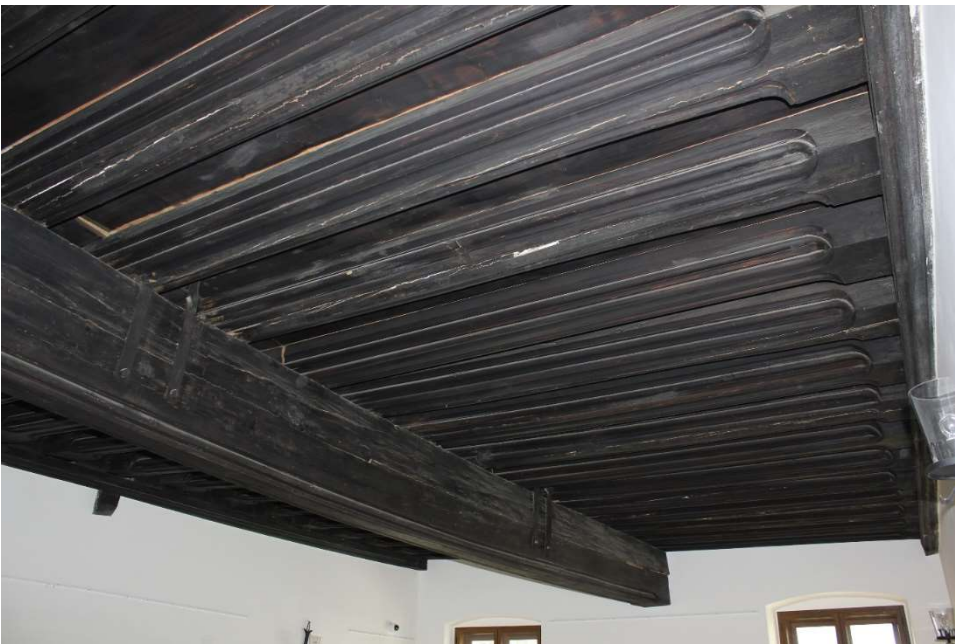
| <b>Stav</b> | <p>Drevené trámy trámového stropu priestoru v pozdĺžnom smere nesie stredový trám a dva polozapustené pozdĺžne trámy konštrukcie v stenách, ktoré majú po stranách tvaru výraznú pozdĺžnu reliéfnu profiláciu prútov a hĺbkových žliabkov. V oboch ukončeníach profilácie je prechod do pravouhlého tvaroslovia jazýčkom. Konštrukčné detaily stropu v spájaní záklopu a trámov sa oddeľujú do prasklín zosychaním a následne aj ťahovým napätím (ako dôsledok dlhodobého nestabilného striedania interiérových teplôt).</p> <p>Súčasná monochrómna povrchová úprava trámovej konštrukcie je realizovaná celoplošne krycím tónovaným náterom v jednotnom tmavom čierno-hnedom odtieni (v období druhej polovice 20. st.). Použitá farebnosť bola pravdepodobne dobovou súčasťou zahustenia bežne používaných farebných vodoodpudivých leštiacich pastóznych prípravkov. Parafin, získaný z vyšších destilačných frakcií ropy, mal schopnosť materiállovej odolnosti voči kyselinám a zásadám. Preukazoval aj primeranú konzervačnú schopnosť a odolnosť voči teplotným zmenám.</p> <p>Mohol byť povrchovo aplikovaný aj opakovane spôsobom leštiacej pasty.</p> | | |

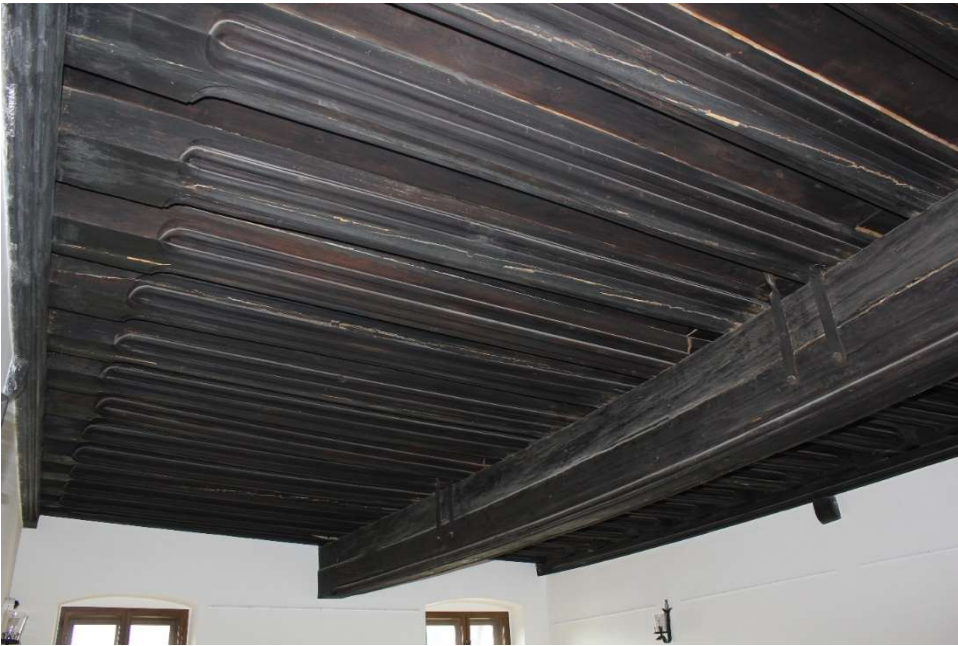
| <p>Drevené trámy trámového stropu priestoru v pozdĺžnom smere nesie stredový trám a dva polozapustené pozdĺžne trámy konštrukcie v stenách, ktoré majú po stranách tvaru výraznú pozdĺžnu reliéfnu profiláciu prútov a hĺbkových žliabkov. V oboch ukončeníach profilácie je prechod do pravouhlého tvaroslovia jazyčkom. Konštrukčné detaily stropu v spájaní záklopu a trámov sa oddeľujú do prasklín zosychaním a následne aj ťahovým napätím (ako dôsledok dlhodobého nestabilného striedania interiérových teplôt).</p> <p>Súčasná monochrómna povrchová úprava trámovej konštrukcie je realizovaná celoplošne krycím tónovaným náterom v jednotnom tmavom čierno-hnedom odtieni (v období druhej polovice 20. st.). Použitá farebnosť bola pravdepodobne dobovou súčasťou zahustenia bežne používaných farebných vodoodpudivých leštiacich pastóznych prípravkov. Parafin, získaný z vyšších destilačných frakcií ropy, mal schopnosť materiállovej odolnosti voči kyselinám a zásadám. Preukazoval aj primeranú konzervačnú schopnosť a odolnosť voči teplotným zmenám.</p> <p>Mohol byť povrchovo aplikovaný aj opakovane spôsobom leštiacej pasty.</p> | | | |

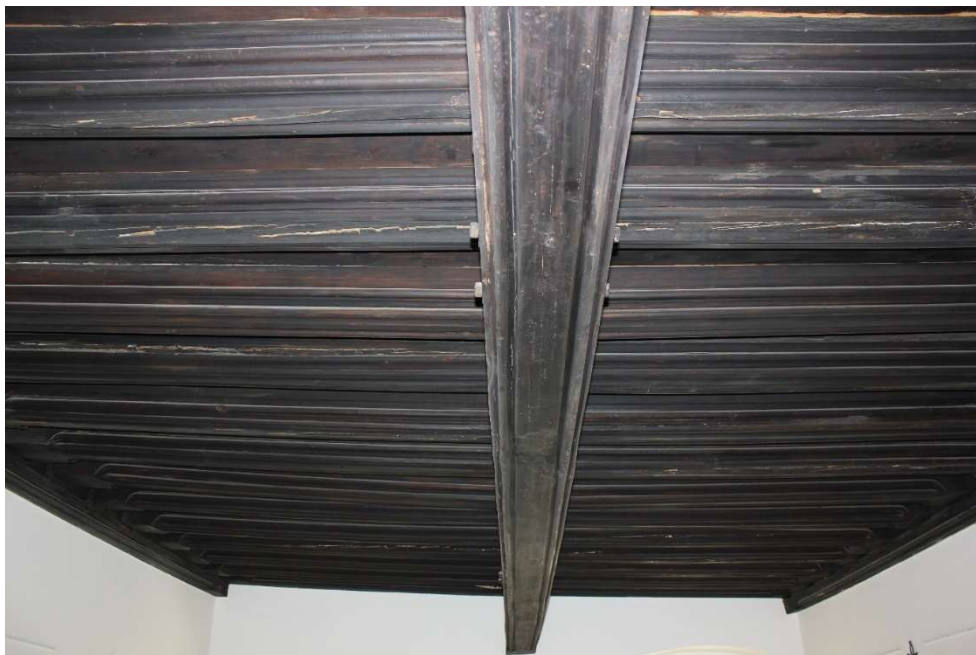
| <p>Drevené trámy trámového stropu priestoru v pozdĺžnom smere nesie stredový trám a dva polozapustené pozdĺžne trámy konštrukcie v stenách, ktoré majú po stranách tvaru výraznú pozdĺžnu reliéfnu profiláciu prútov a hĺbkových žliabkov. V oboch ukončeníach profilácie je prechod do pravouhlého tvaroslovia jazyčkom. Konštrukčné detaily stropu v spájaní záklopu a trámov sa oddeľujú do prasklín zosychaním a následne aj ťahovým napätím (ako dôsledok dlhodobého nestabilného striedania interiérových teplôt).</p> <p>Súčasná monochrómna povrchová úprava trámovej konštrukcie je realizovaná celoplošne krycím tónovaným náterom v jednotnom tmavom čierno-hnedom odtieni (v období druhej polovice 20. st.). Použitá farebnosť bola pravdepodobne dobovou súčasťou zahustenia bežne používaných farebných vodoodpudivých leštiacich pastóznych prípravkov. Parafín, získaný z vyšších destilačných frakcií ropy, mal schopnosť materiálovej odolnosti voči kyselinám a zásadám. Preukazoval aj primeranú konzervačnú schopnosť a odolnosť voči teplotným zmenám.</p> <p>Mohol byť povrchovo aplikovaný aj opakovane spôsobom leštiacej pasty.</p> | | | |

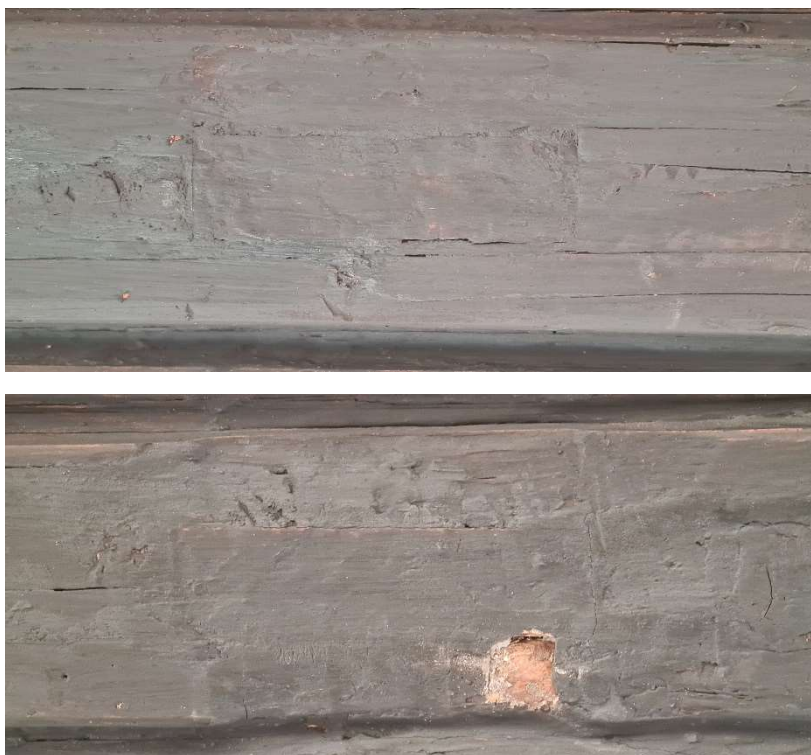
| Drevený nosný trám trámového stropu priestoru 2. NP v pozdĺžnom smere niesli stredové podporné stĺpy, ktoré sa nezachovali. Ich tvaroslovie je zachované v zadlabaní.<br>Súčasná monochrómna povrchová úprava trámovej konštrukcie prekrýva ich miesto ukončenia. | | | |

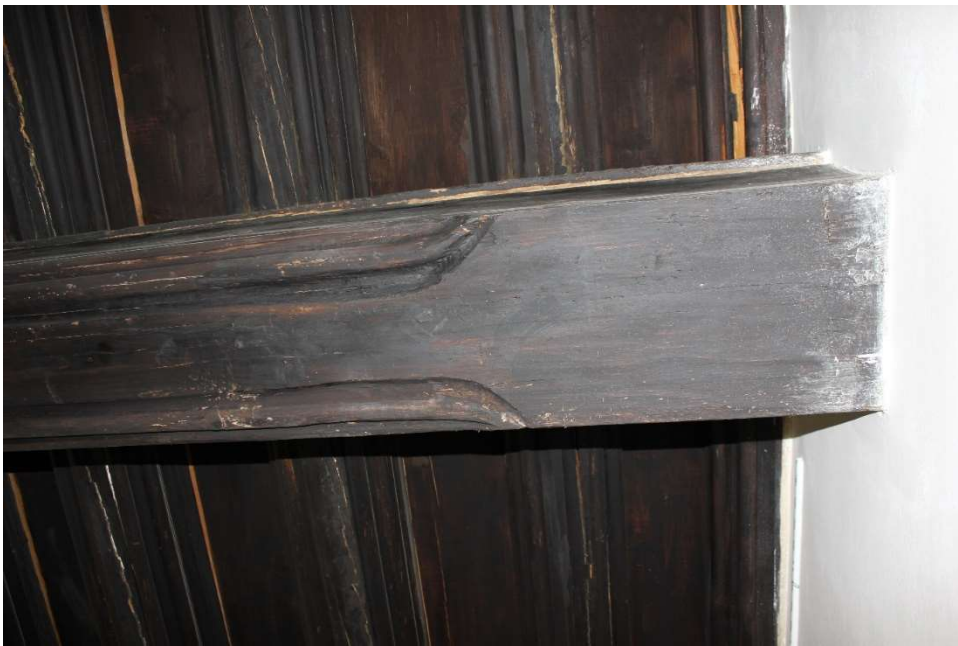
| <p>Profilácia dreveného stredového trámu prechádza v oboch ukončeníach do pravouhlého tvaroslovia jazýčkom. Dve strany plného profilu trámov sú je zapustené do bočných stien zamurovaním. Konštrukčné detaily stropu v spájaní záklopu a trámov sa oddeľujú do prasklín zosychaním a následne aj ťahovým napätím (ako dôsledok dlhodobého nestabilného striedania interiérových teplôt). Súčasná monochrómna povrchová úprava trámovej konštrukcie je realizovaná celoplošne krycím tónovaným náterom v jednotnom tmavom čierno-hnedom odtieni (v období druhej polovice 20. st.). Použitá farebnosť bola pravdepodobne dobovou súčasťou zahustenia bežne používaných farebných vodoodpudivých leštiacich pastóznych prípravkov. Parafín, získaný z vyšších destilačných frakcií ropy, mal schopnosť materiálovej odolnosti voči kyselinám a zásadám. Preukazoval aj primeranú konzervačnú schopnosť a odolnosť voči teplotným zmenám.</p> <p>Mohol byť povrchovo aplikovaný aj opakovane spôsobom leštiacej pasty.</p> | | | |

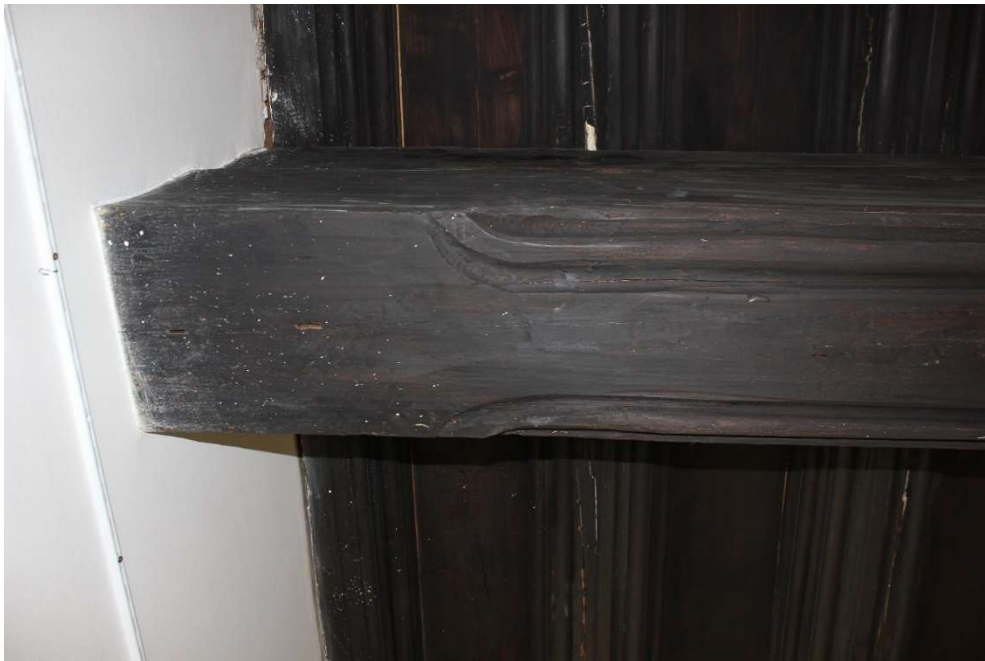
| <p>Profilácia dreveného stredového trámu prechádza v oboch ukončeníach do pravouhlého tvaroslovia jazýčkom. Dve strany plného profilu trámov sú je zapustené do bočných stien zamurovaním. Konštrukčné detaily stropu v spájaní záklopu a trámov sa oddeľujú do prasklín zosychaním a následne aj ťahovým napätím (ako dôsledok dlhodobého nestabilného striedania interiérových teplôt). Súčasná monochrómna povrchová úprava trámovej konštrukcie je realizovaná celoplošne krycím tónovaným náterom v jednotnom tmavom čierno-hnedom odtieni (v období druhej polovice 20. st.). Použitá farebnosť bola pravdepodobne dobovou súčasťou zahustenia bežne používaných farebných vodoodpudivých leštiacich pastóznych prípravkov. Parafín, získaný z vyšších destilačných frakcií ropy, mal schopnosť materiállovej odolnosti voči kyselinám a zásadám. Preukazoval aj primeranú konzervačnú schopnosť a odolnosť voči teplotným zmenám.</p> <p>Mohol byť povrchovo aplikovaný aj opakovane spôsobom leštiacej pasty.</p> | | | |

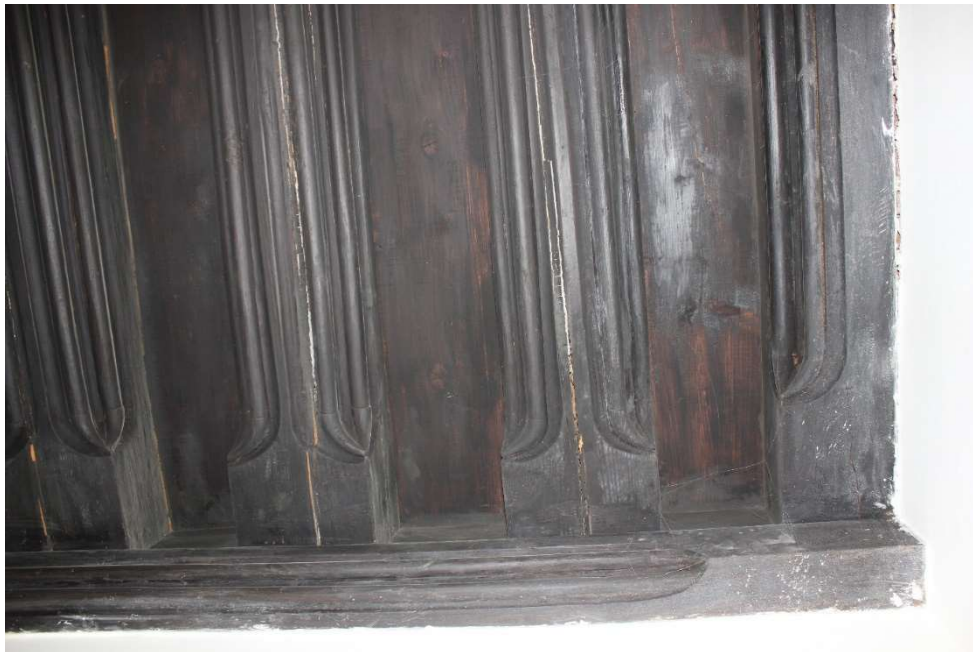
| <b>Stav</b> | <p>Profilácie aditívne uložených priečných trámov stropu prechádzajú v oboch ukončeníach do pravouhlého tvaroslovia jazýčkom. Dve strany plného profilu trámov sú je zapustené do bočných stien zamurovaním. Konštrukčné detaily stropu v spájaní záklopu a trámov sa oddeľujú do prasklín zosychaním a následne aj ťahovým napätím (ako dôsledok dlhodobého nestabilného striedania interiérových teplôt). Súčasná monochrómna povrchová úprava trámovej konštrukcie je realizovaná celoplošne krycím tónovaným náterom v jednotnom tmavom čierno-hnedom odtieni (v období druhej polovice 20. st.). Použitá farebnosť bola pravdepodobne dobovou súčasťou zahustenia bežne používaných farebných vodoodpudivých leštiacich pastóznych prípravkov. Parafín, získaný z vyšších destilačných frakcií ropy, mal schopnosť materiálnej odolnosti voči kyselinám a zásadám. Preukazoval aj primeranú konzervačnú schopnosť a odolnosť voči teplotným zmenám.</p> <p>Mohol byť povrchovo aplikovaný aj opakovane spôsobom leštiacej pasty.</p> | | |

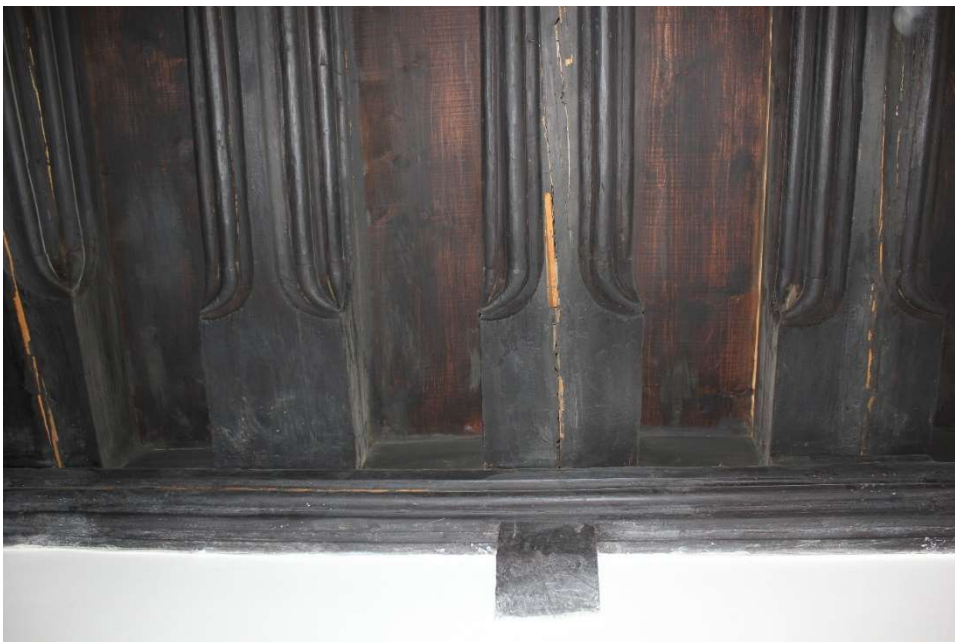
| <b>Stav</b> | <p>Profilácie aditívne uložených priečných trámov stropu prechádzajú v oboch ukončeníach do pravouhlého tvaroslovia jazýčkom. Dve strany plného profilu trámov sú je zapustené do bočných stien zamurovaním. Konštrukčné detaily stropu v spájaní záklopu a trámov sa oddeľujú do prasklín zosychaním a následne aj ťahovým napätím (ako dôsledok dlhodobého nestabilného striedania interiérových teplôt). Súčasná monochrómna povrchová úprava trámovej konštrukcie je realizovaná celoplošne krycím tónovaným náterom v jednotnom tmavom čierno-hnedom odtieni (v období druhej polovice 20. st.). Použitá farebnosť bola pravdepodobne dobovou súčasťou zahustenia bežne používaných farebných vodoodpudivých leštiacich pastóznych prípravkov. Parafín, získaný z vyšších destilačných frakcií ropy, mal schopnosť materiálovej odolnosti voči kyselinám a zásadám. Preukazoval aj primeranú konzervačnú schopnosť a odolnosť voči teplotným zmenám.</p> <p>Mohol byť povrchovo aplikovaný aj opakovane spôsobom leštiacej pasty.</p> | | |

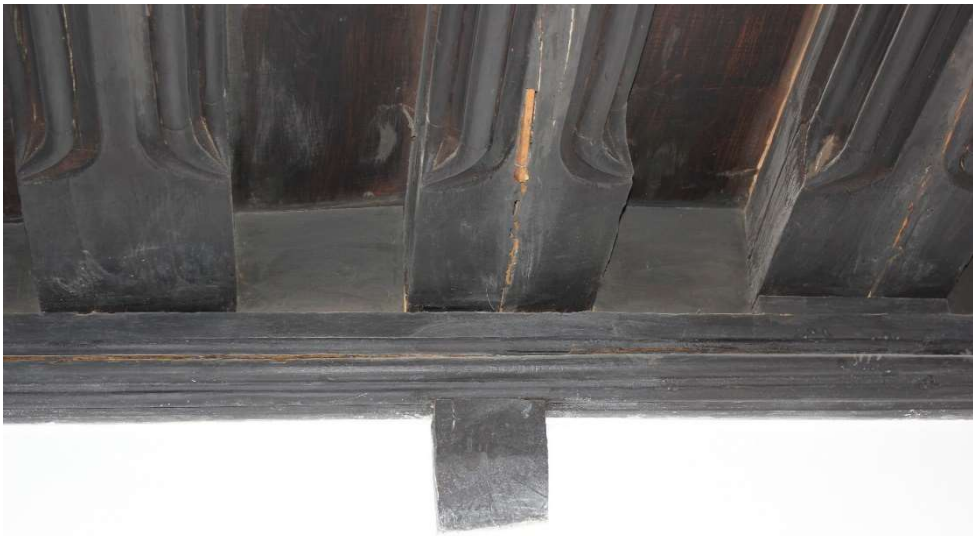
| <b>Stav</b> | <p>Profilácie aditívne uložených priečných trámov stropu prechádzajú v oboch ukončeníach do pravouhlého tvaroslovia jazýčkom. Dve strany plného profilu trámov sú je zapustené do bočných stien zamurovaním. Konštrukčné detaily stropu v spájaní záklopu a trámov sa oddeľujú do prasklín zosychaním a následne aj ťahovým napätím (ako dôsledok dlhodobého nestabilného striedania interiérových teplôt). Súčasná monochrómna povrchová úprava trámovej konštrukcie je realizovaná celoplošne krycím tónovaným náterom v jednotnom tmavom čierno-hnedom odtieni (v období druhej polovice 20. st.). Použitá farebnosť bola pravdepodobne dobovou súčasťou zahustenia bežne používaných farebných vodoodpudivých leštiacich pastóznych prípravkov. Parafín, získaný z vyšších destilačných frakcií ropy, mal schopnosť materiálovej odolnosti voči kyselinám a zásadám. Preukazoval aj primeranú konzervačnú schopnosť a odolnosť voči teplotným zmenám.</p> <p>Mohol byť povrchovo aplikovaný aj opakovane spôsobom leštiacej pasty. Časť celoplošného náteru priečneho trámu, najmä na povrchu renesančného tvaroslovia, je v dôsledku destabilizácie parafínu zvetraním zakalená. Náter záklopových dosiek nebol poškodený zvetrávaním a ani nebola zaznamenaná zmena priehľadnosti parafínového pojiva.</p> | | |

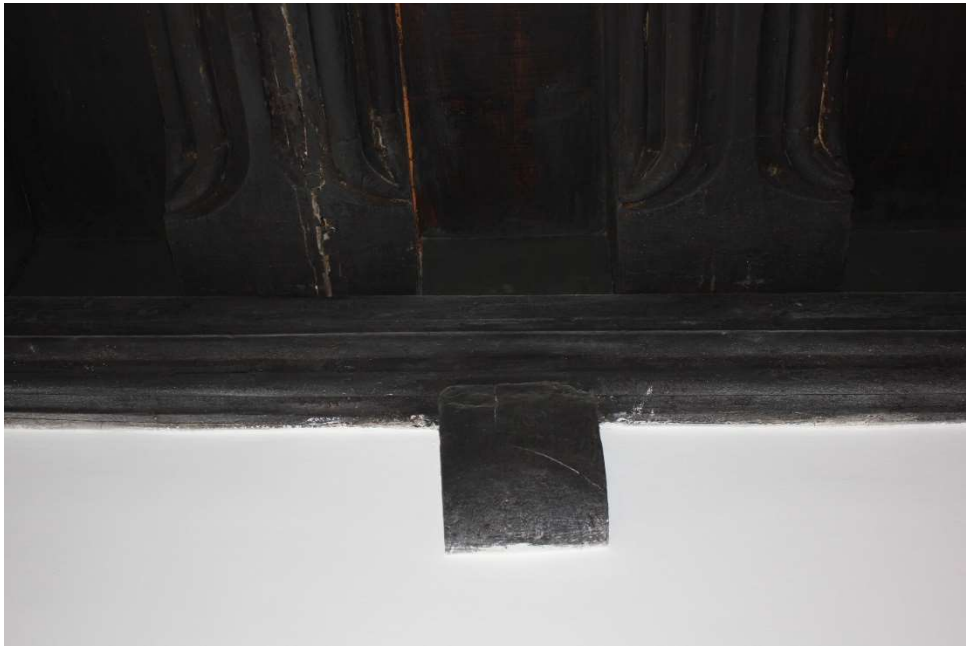
| <p>Profilácie aditívne uložených priečných trámov stropu prechádzajú v oboch ukončeníach do pravouhlého tvaroslovia jazýčkom. Dve strany plného profilu trámov sú je zapustené do bočných stien zamurovaním. Konštrukčné detaily stropu v spájaní záklopu a trámov sa oddeľujú do prasklín zosychaním a následne aj ťahovým napätím (ako dôsledok dlhodobého nestabilného striedania interiérových teplôt). Súčasná monochrómna povrchová úprava trámovej konštrukcie je realizovaná celoplošne krycím tónovaným náterom v jednotnom tmavom čierno-hnedom odtieni (v období druhej polovice 20. st.). Použitá farebnosť bola pravdepodobne dobovou súčasťou zahustenia bežne používaných farebných vodoodpudivých leštiacich pastóznych prípravkov. Parafín, získaný z vyšších destilačných frakcií ropy, mal schopnosť materiálovej odolnosti voči kyselinám a zásadám. Preukazoval aj primeranú konzervačnú schopnosť a odolnosť voči teplotným zmenám.</p> <p>Mohol byť povrchovo aplikovaný aj opakovane spôsobom leštiacej pasty. Časť celoplošného náteru priečneho trámu, najmä na povrchu renesančného tvaroslovia, je v dôsledku destabilizácie parafínu zvetraním zakalená. Náter záklopových dosiek nebol poškodený zvetrávaním a ani nebola zaznamenaná zmena priehľadnosti parafínového pojiva.</p> | | | |

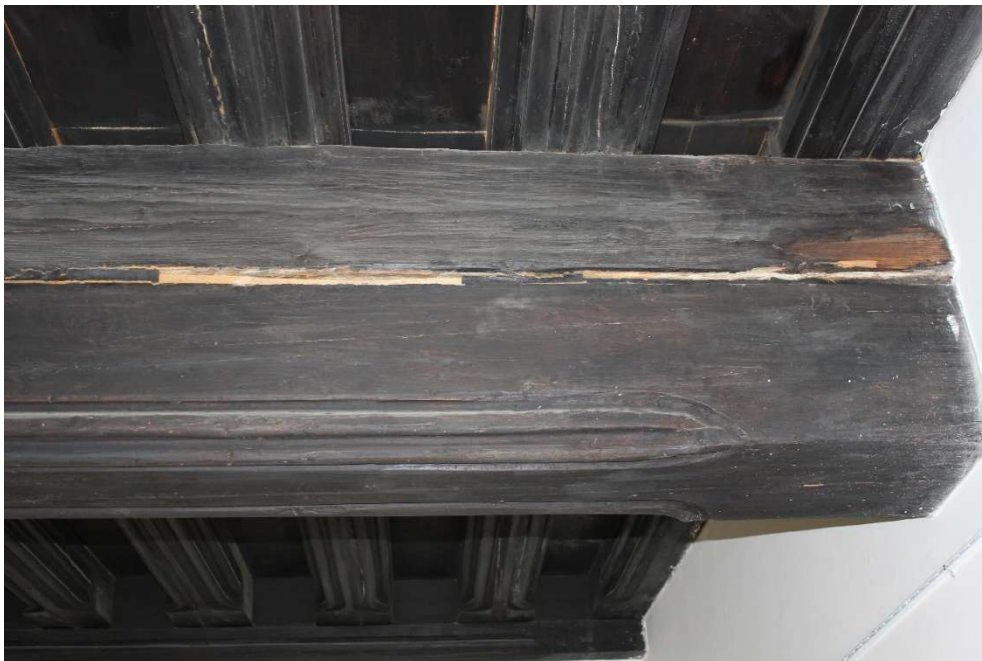
| <b>Stav</b> | <p>Profilácie aditívne uložených priečných trámov stropu prechádzajú v oboch ukončeníach do pravouhlého tvaroslovia jazýčkom. Dve strany plného profilu trámov sú je zapustené do bočných stien zamurovaním. Konštrukčné detaily stropu v spájaní záklopu a trámov sa oddeľujú do prasklín zosychaním a následne aj ťahovým napätím (ako dôsledok dlhodobého nestabilného striedania interiérových teplôt). Súčasná monochrómna povrchová úprava trámovej konštrukcie je realizovaná celoplošne krycím tónovaným náterom v jednotnom tmavom čierno-hnedom odtieni (v období druhej polovice 20. st.). Použitá farebnosť bola pravdepodobne dobovou súčasťou zahustenia bežne používaných farebných vodoodpudivých leštiacich pastóznych prípravkov. Parafín, získaný z vyšších destilačných frakcií ropy, mal schopnosť materiálovej odolnosti voči kyselinám a zásadám. Preukazoval aj primeranú konzervačnú schopnosť a odolnosť voči teplotným zmenám.</p> <p>Mohol byť povrchovo aplikovaný aj opakovane spôsobom leštiacej pasty.</p> | | |

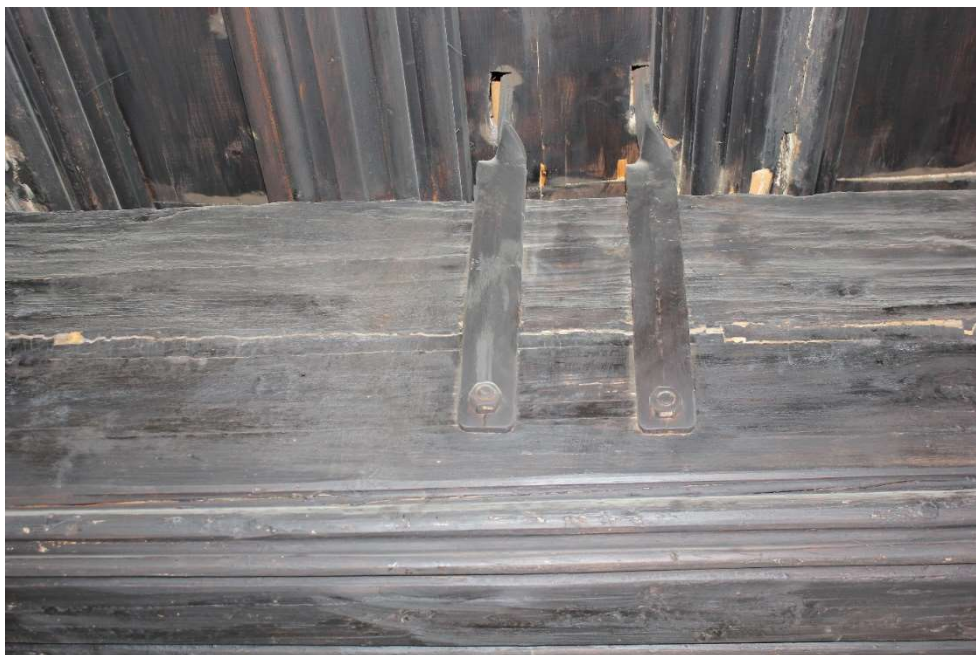
| <p>Nálezová situácia - riešenie statiky pozdĺžneho renesančného trámu v novom uložení so zdvojenou stabilizáciou priehybu vložení materiálovo zhodnej nadstavby (v čase stavebných úprav 20. st.). Stabilizácia historickej konštrukcie bola násobená aj spôsobom jej zavesenia zdvojených zvislých obojstranných pásov kovaní prepojených prienikom závitových tyčí s aretačnými skrutkami.</p> <p>Súčasná monochrómna povrchová úprava trámovej konštrukcie je realizovaná celoplošne krycím tónovaným náterom v jednotnom tmavom čierno-hnedom odtieni. Použitá farebnosť bola pravdepodobne dobovou súčasťou zahustenia bežne používaných farebných vodoodpudivých leštiacich pastóznych prípravkov na úpravu kože. Parafín, získaný z vyšších destilačných frakcií ropy, mal schopnosť materiállovej odolnosti voči kyselinám a zásadám, ako aj možnosť opakovaných náterov v rôznom čase. Preukazoval aj primeranú konzervačnú schopnosť a odolnosť voči tepelným zmenám.</p> <p>Časť celoplošného náteru, najmä na povrchu renesančného tvaroslovia, je v dôsledku destabilizácie parafínu zvetraním zakalená.</p> | | | |

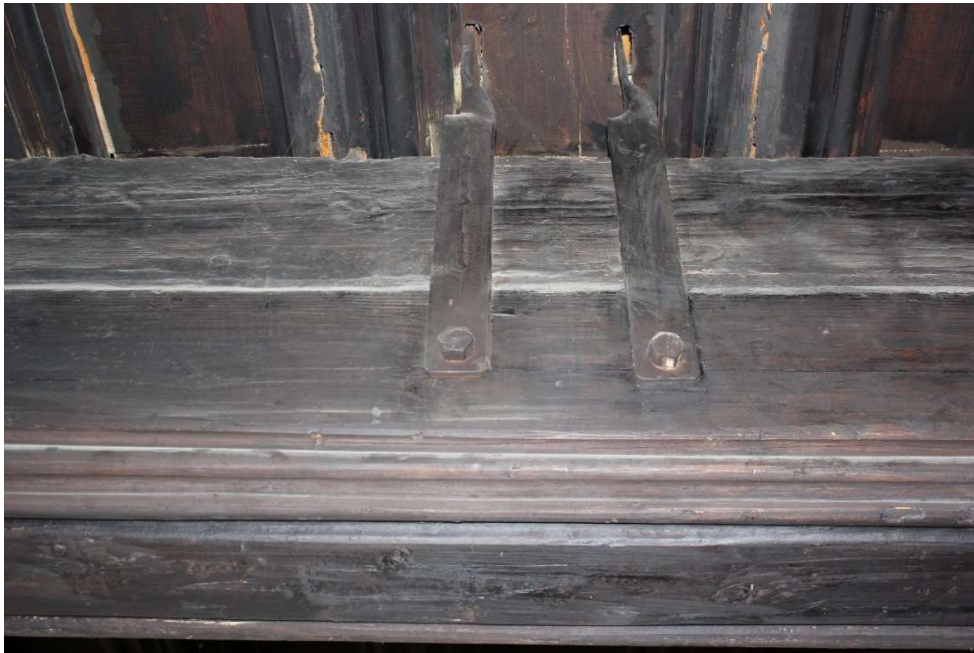
| <p>Nálezová situácia - riešenie statiky pozdĺžneho renesančného trámu v novom uložení so zdvojenou stabilizáciou priehybu vložení materiálovo zhodnej nadstavby (v čase stavebných úprav 20. st.). Stabilizácia historickej konštrukcie bola násobená aj spôsobom jej zavesenia zdvojených zvislých obojstranných pásov kovaní prepojených prienikom závitových tyčí s aretačnými skrutkami.</p> <p>Súčasná monochrómna povrchová úprava trámovej konštrukcie je realizovaná celoplošne krycím tónovaným náterom v jednotnom tmavom čierno-hnedom odtieni. Použitá farebnosť bola pravdepodobne dobovou súčasťou zahustenia bežne používaných farebných vodoodpudivých leštiacich pastóznych prípravkov na úpravu kože. Parafín, získaný z vyšších destilačných frakcií ropy, mal schopnosť materiállovej odolnosti voči kyselinám a zásadám, ako aj možnosť opakovaných náterov v rôznom čase. Preukazoval aj primeranú konzervačnú schopnosť a odolnosť voči tepelným zmenám.</p> <p>Časť celoplošného náteru, najmä na povrchu renesančného tvaroslovia, je v dôsledku destabilizácie parafínu zvetraním zakalená.</p> | | | |

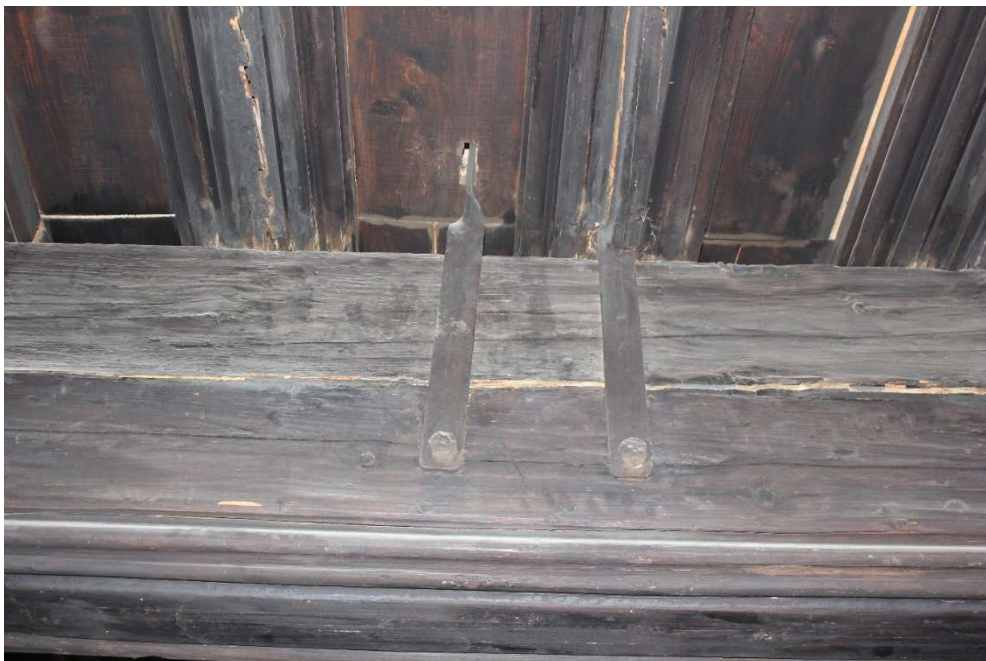
| <p>Nálezová situácia - riešenie statiky pozdĺžneho renesančného trámu v novom uložení so zdvojenou stabilizáciou priehybu vložení materiálovo zhodnej nadstavby (v čase stavebných úprav 20. st.). Stabilizácia historickej konštrukcie bola násobená aj spôsobom jej zavesenia zdvojených zvislých obojstranných pásov kovaní prepojených prienikom závitových tyčí s aretačnými skrutkami.</p> <p>Súčasná monochrómna povrchová úprava trámovej konštrukcie je realizovaná celoplošne krycím tónovaným náterom v jednotnom tmavom čierno-hnedom odtieni. Použitá farebnosť bola pravdepodobne dobovou súčasťou zahustenia bežne používaných farebných vodoodpudivých leštiacich pastóznych prípravkov na úpravu kože. Parafín, získaný z vyšších destilačných frakcií ropy, mal schopnosť materiálovej odolnosti voči kyselinám a zásadám, ako aj možnosť opakovaných náterov v rôznom čase. Preukazoval aj primeranú konzervačnú schopnosť a odolnosť voči tepelným zmenám.</p> <p>Časť celoplošného náteru, najmä na povrchu renesančného tvaroslovia, je v dôsledku destabilizácie parafínu zvetraním zakalená.</p> | | | |

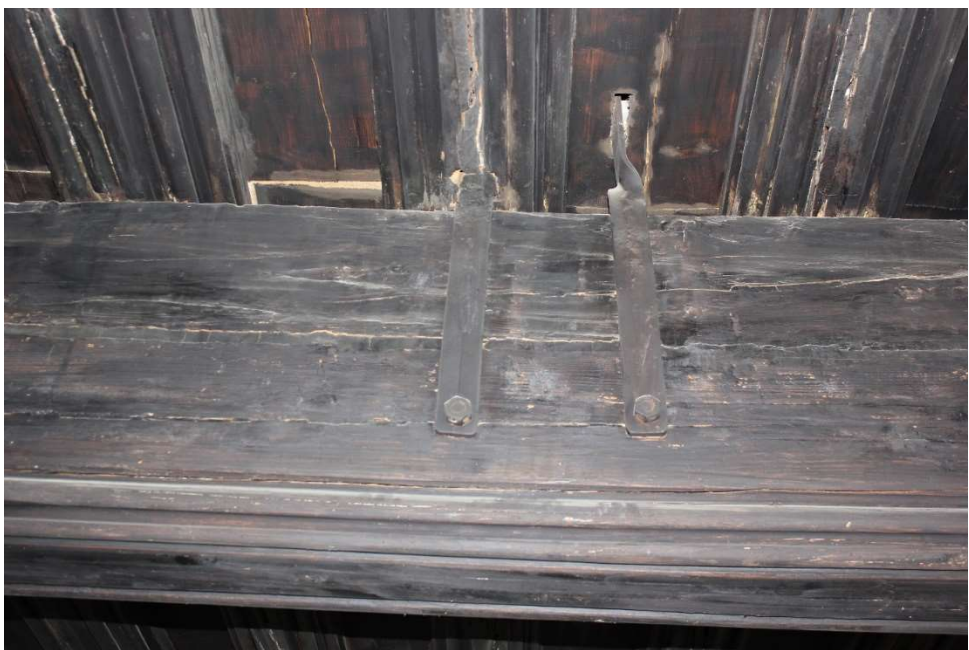
| <p>Nálezová situácia - riešenie statiky pozdĺžneho renesančného trámu v novom uložení so zdvojenou stabilizáciou priehybu vložení materiálovo zhodnej nadstavby (v čase stavebných úprav 20. st.). Stabilizácia historickej konštrukcie bola násobená aj spôsobom jej zavesenia zdvojených zvislých obojstranných pásov kovaní prepojených prienikom závitových tyčí s aretačnými skrutkami.</p> <p>Súčasná monochrómna povrchová úprava trámovej konštrukcie je realizovaná celoplošne krycím tónovaným náterom v jednotnom tmavom čierno-hnedom odtieni. Použitá farebnosť bola pravdepodobne dobovou súčasťou zahustenia bežne používaných farebných vodoodpudivých leštiacich pastóznych prípravkov na úpravu kože. Parafín, získaný z vyšších destilačných frakcií ropy, mal schopnosť materiálovej odolnosti voči kyselinám a zásadám, ako aj možnosť opakovaných náterov v rôznom čase. Preukazoval aj primeranú konzervačnú schopnosť a odolnosť voči tepelným zmenám.</p> <p>Časť celoplošného náteru, najmä na povrchu renesančného tvaroslovia, je v dôsledku destabilizácie parafínu zvetraním zakalená.</p> | | | |

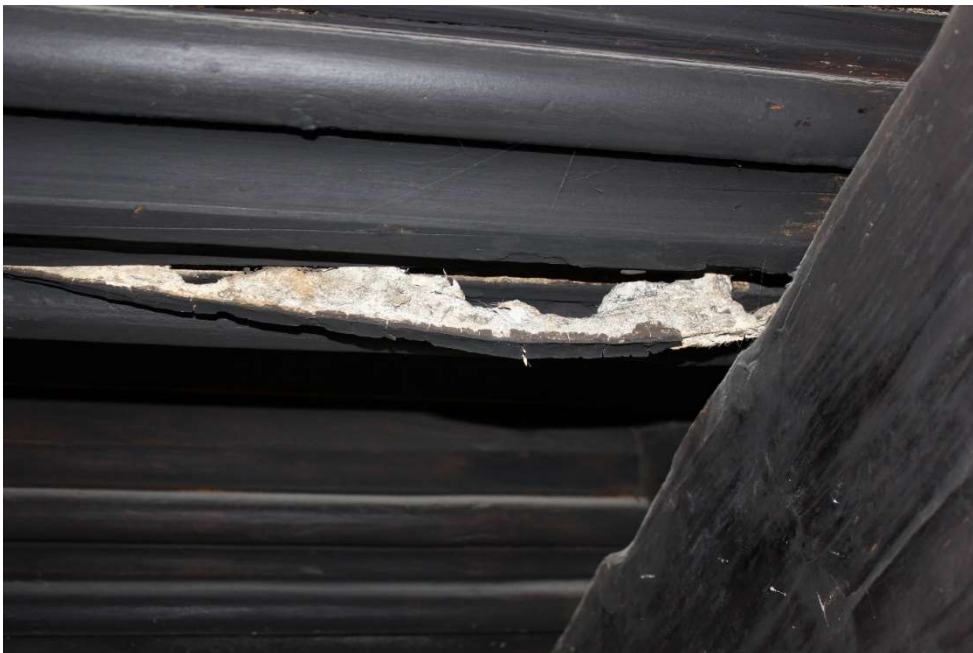
| <p>Profilácia dreveného priečneho trámu prechádza v uložení (v obojstrannom tvare) ponad priečny trám bez prerušenia profilácie. Detaily trámov sa oddelujú do prasklín zosychaním a následne aj ťahovým napätím (ako dôsledok dlhodobého nestabilného striedania interiérových teplôt). Lokálne boli praskliny vyplnené sadrovými tmelmi (v rôznom čase desaťročí 20. st.) s približnou úpravou farebnosti povrchu dopĺňovaného materiálu. Súčasná monochrómna povrchová úprava trámovej konštrukcie je realizovaná celoplošne krycím tónovaným náterom v jednotnom tmavom čierno-hnedom odtieni (v období druhej polovice 20. st.). Použitá farebnosť bola pravdepodobne dobovou súčasťou zahustenia bežne používaných farebných vodoodpudivých leštiacich pastóznych prípravkov. Parafín, získaný z vyšších destilačných frakcií ropy, mal schopnosť materiálnej odolnosti voči kyselinám a zásadám. Preukazoval aj primeranú konzervačnú schopnosť a odolnosť voči teplotným zmenám.</p> <p>Mohol byť povrchovo aplikovaný aj opakovane spôsobom leštiacej pasty.</p> | | | |

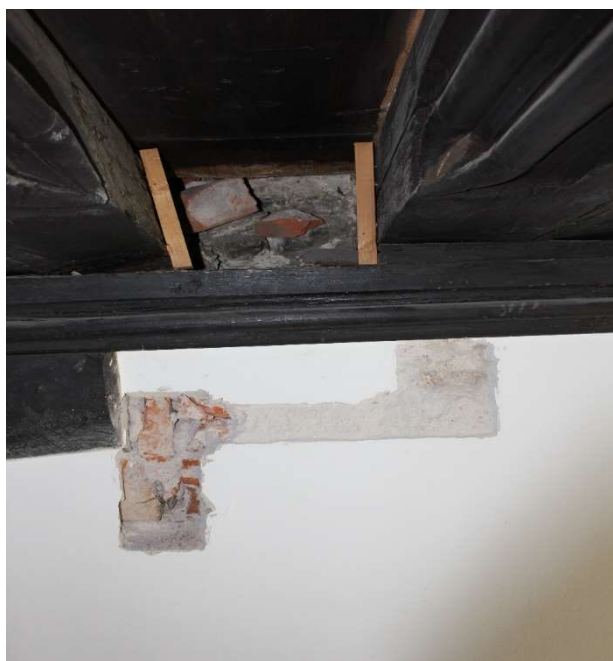
| <b>Stav</b> | Uloženie konštrukčných častí a detailov renesančných trámov (vrátane častí nového záklopu) v miestach bočných stien (pri rekonštrukčných stavebných prácach v druhej polovici 20. st.). | | |

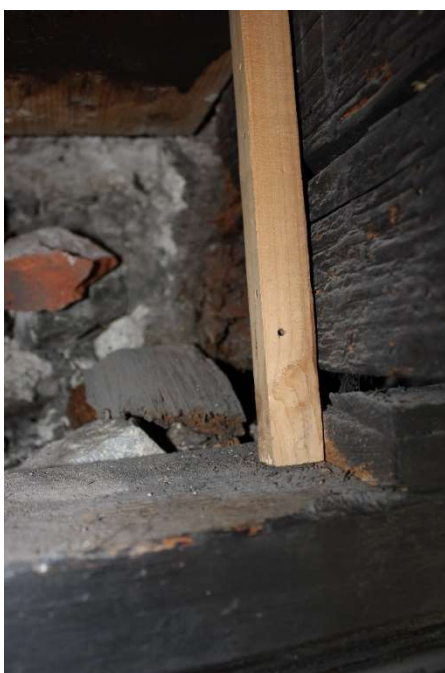
| <b>Stav</b> | Uloženie konštrukčných častí a detailov renesančných trámov (vrátane častí nového záklopu) v miestach bočných stien (pri rekonštrukčných stavebných prácach v druhej polovici 20. st.). | | |

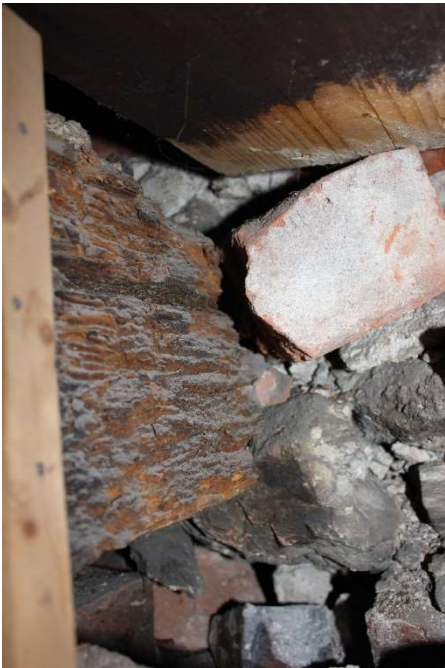
| <p>Uloženie konštrukčných častí a detailov renesančných trámov (vrátane častí nového záklopu) v miestach bočných stien (pri rekonštrukčných stavebných prácach v druhej polovici 20. st.).</p> <p>Nález dreveného trámu v primárnom renesančnom uložení ( II. renesančná stavebná etapa ?).</p> | | | |

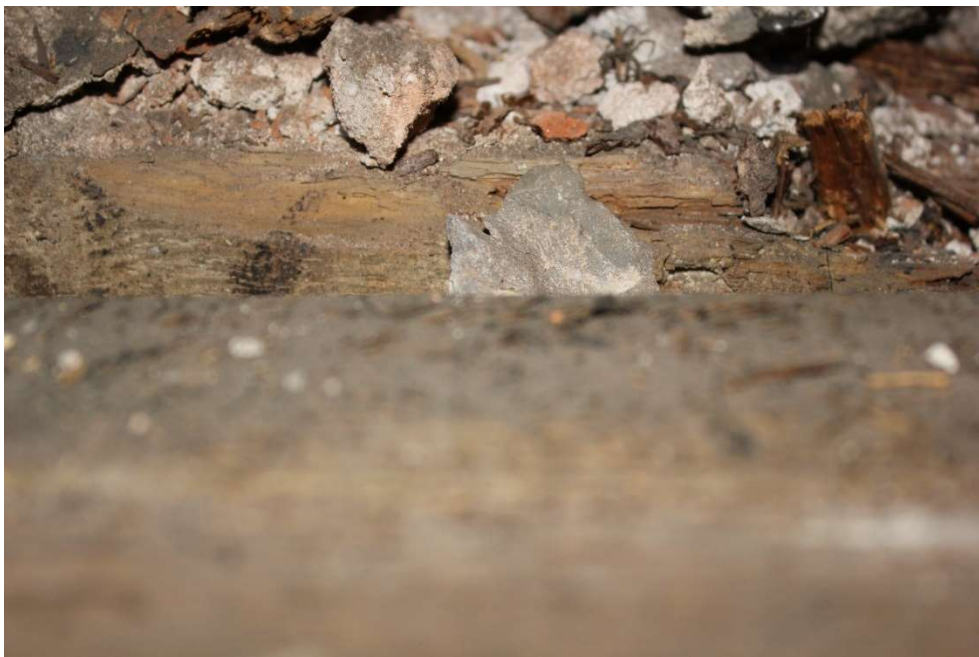
| NS.63 | 940 x 653 | 2. NP miestnosť č. 202 | 2.02, položka D2 |

| Nález torza dreveného trámu v primárnom renesančnom uložení (II. renesančná stavebná etapa ?). | | | |

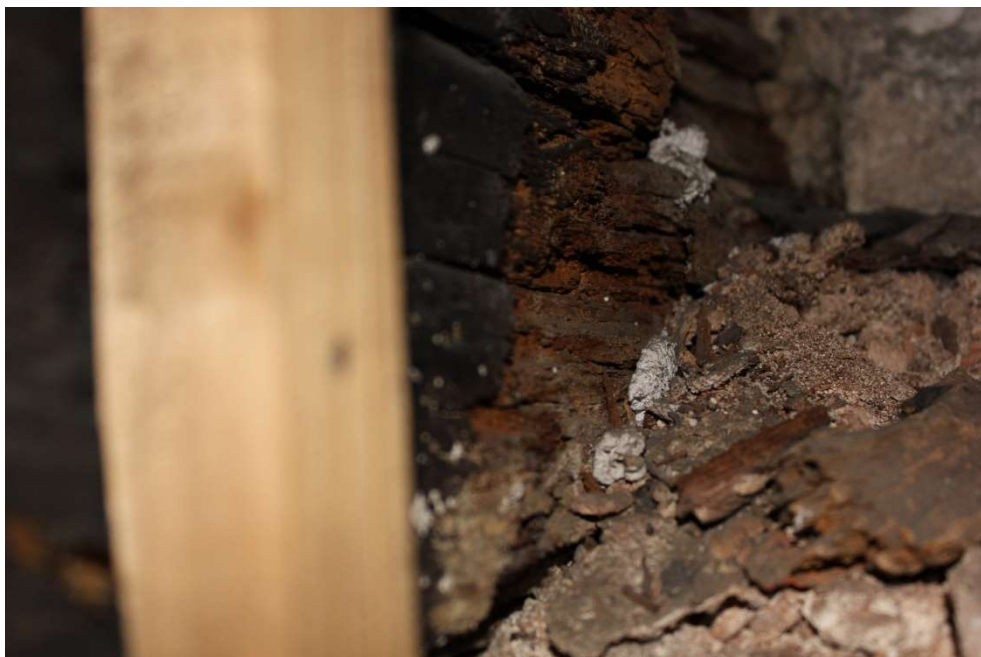
| NS.64 | 940 x 653 | 2. NP miestnosť č. 202 | 2.02, položka D2 |

| Nález zvislého doštenia v líci steny medzi stropnými trámami pokrývajúceho lôžko uloženia trámov. | | | |

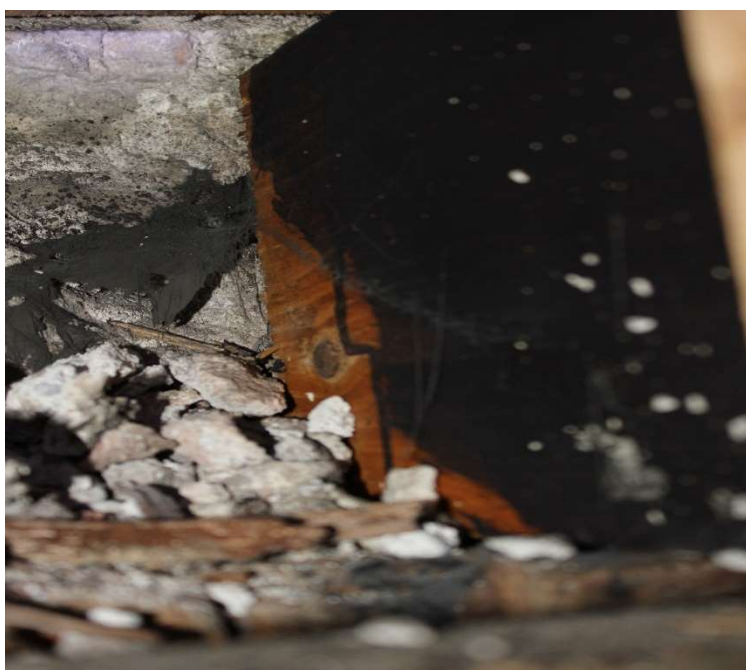
| <b>Stav</b> | Uloženie konštrukčných častí a detailov renesančných trámov (vrátane častí nového záklopu) v miestach bočných stien (pri rekonštrukčných stavebných prácach v druhej polovici 20. st.). | | |

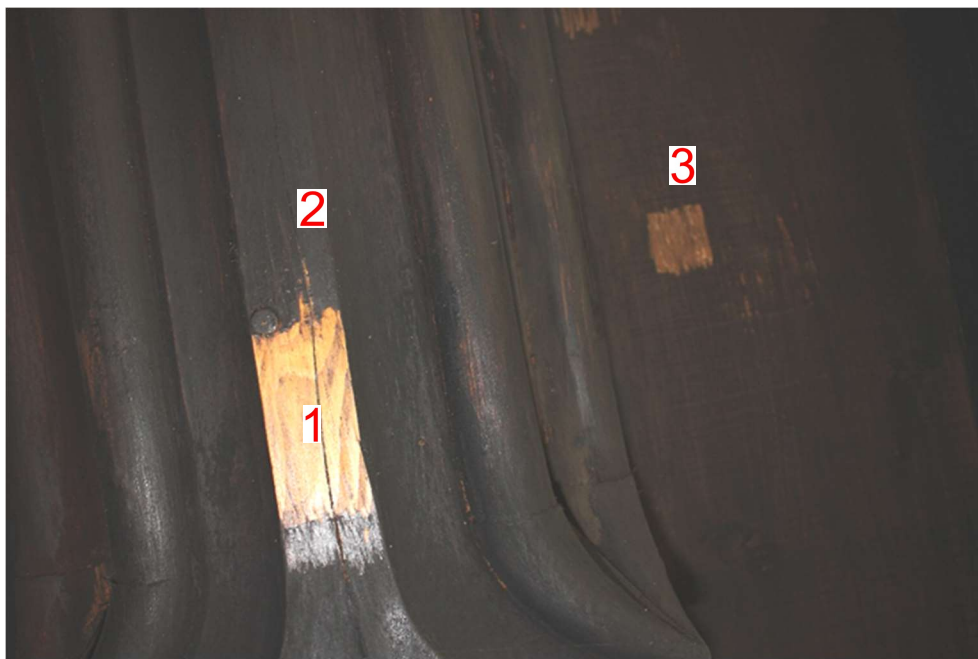
| <p>Súčasná monochrómna povrchová úprava trámovej konštrukcie (druhá polovica 20. st) a záklopu bola realizovaná celoplošne krycím tónovaným náterom v jednotnom tmavom čierno-hnedom odtieni. Použitá farebnosť bola pravdepodobne dobovou súčasťou zahustenia bežne používaných farebných vodoodpudivých leštiacich pastóznych prípravkov na úpravu kože. Parafín, získaný z vyšších destilačných frakcií ropy, mal schopnosť materiállovej odolnosti voči kyselinám a zásadám, ako aj možnosť opakovaných náterov v rôznom čase. Preukazoval aj primeranú konzervačnú schopnosť a odolnosť voči tepelným zmenám – <b>vrstva č. 2.</b></p> <p>Realizovaná sonda v kvalite postupného odstránenia náteru nepotvrdila prítomnosť stratigrafie - <b>vrstva č. 1 (nová trám).</b></p> <p>Záklopová doska – primárna povrchová úprava z 20. storočia - <b>vrstva č. 3.</b></p> | | | |

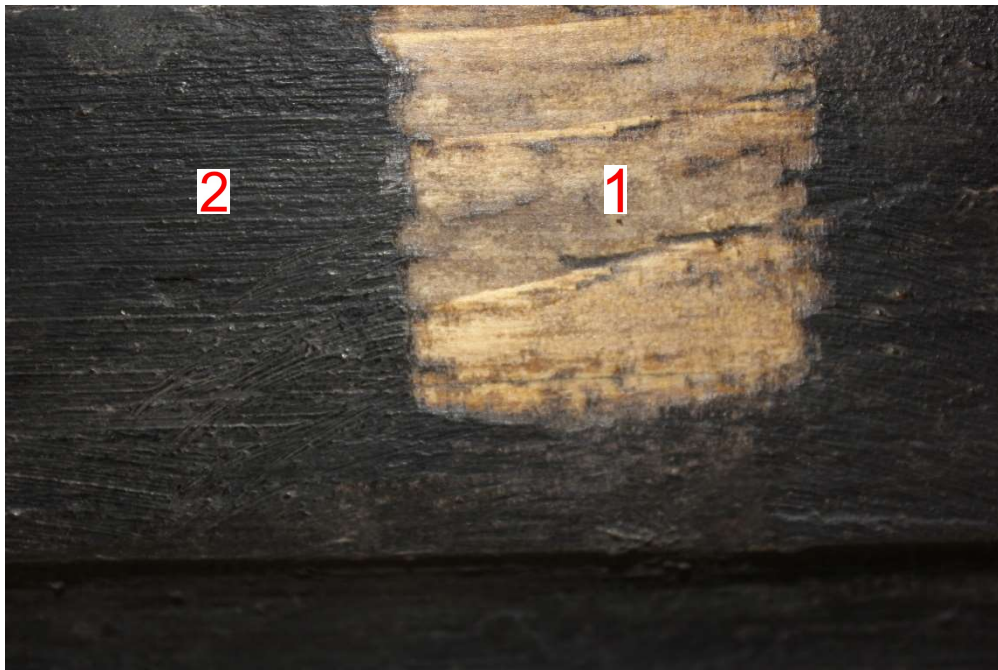
| <p>Súčasná monochrómna povrchová úprava trámovej konštrukcie (druhá polovica 20. st) a záklopu bola realizovaná celoplošne krycím tónovaným náterom v jednotnom tmavom čierno-hnedom odtieni. Použitá farebnosť bola pravdepodobne dobovou súčasťou zahustenia bežne používaných farebných vodoodpudivých leštiacich pastóznych prípravkov na úpravu kože. Parafín, získaný z vyšších destilačných frakcií ropy, mal schopnosť materiállovej odolnosti voči kyselinám a zásadám, ako aj možnosť opakovaných náterov v rôznom čase. Preukazoval aj primeranú konzervačnú schopnosť a odolnosť voči tepelným zmenám – <b>vrstva č. 2</b>.</p> <p>Realizovaná sonda v kvalite postupného odstránenia náteru nepotvrdila prítomnosť stratigrafie starších monochrómií, príp. fragmentov polychrómnych fragmentov - <b>vrstva č. 1</b>. Povrch renesančnej úpravy dreva bol v pevnej štruktúre pravouhlého kresania so svetlou až svetložltou farebnosťou a aj nahnedlých tónov, typických pre väčší obsah živice. Primárna farebnosť je lokálne zvetrávaná v šedých tónoch.</p> | | | |

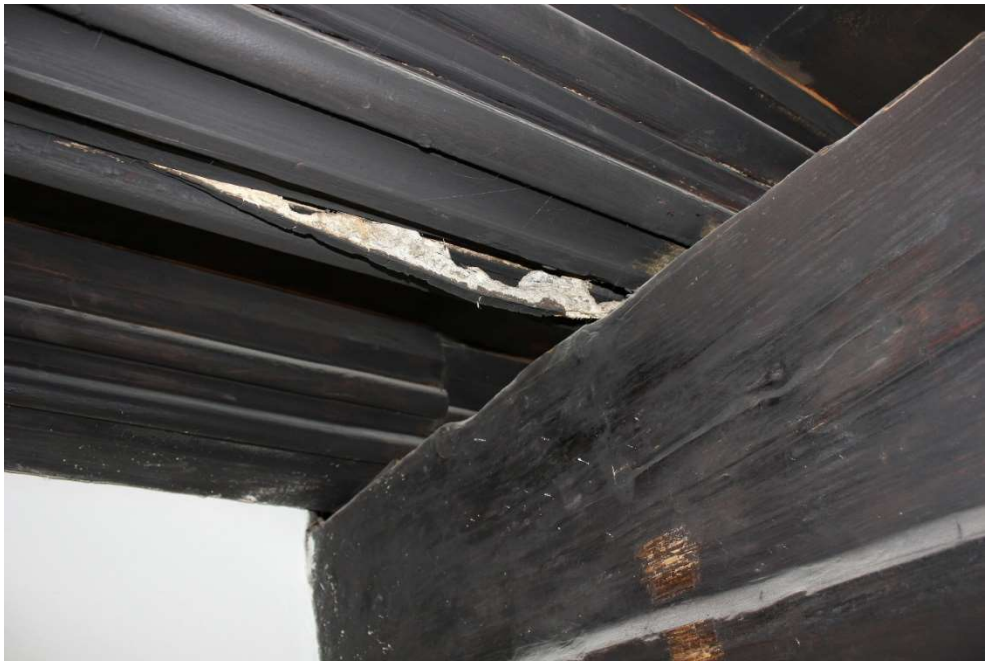
| <p>Detail priečneho trámu a oddeľujúcich sa prasklín zosychaním a následne aj ťahovým napätím (ako dôsledok dlhodobého nestabilného striedania interiérových teplôt). Lokálne boli praskliny vyplnené sadrovými tmelmi (v rôznom čase desaťročí 20. st.) s približnou úpravou farebnosti doplnovaného povrchu. Súčasná monochrómna povrchová úprava trámovej konštrukcie je realizovaná celoplošne krycím tónovaným náterom v jednotnom tmavom čierno-hnedom odtieni (v období druhej polovice 20. st.). Použitá farebnosť bola pravdepodobne dobovou súčasťou zahustenia bežne používaných farebných vodoodpudivých leštiacich pastóznych prípravkov. Parafín, získaný z vyšších destilačných frakcií ropy, mal schopnosť materiállovej odolnosti voči kyselinám a zásadám. Preukazoval aj primeranú konzervačnú schopnosť a odolnosť voči teplotným zmenám.</p> <p>Mohol byť povrchovo aplikovaný aj opakovane spôsobom leštiacej pasty.</p> | | | |
