PRÍPRAVNÁ DOKUMENTÁCIA OBNOVY  
**BANSKÁ BYSTRICA, NÁMESTIE SNP 4**  
**MEŠTIANSKY DOM – TZV. THURZOV DOM**

## Reštaurátorský výskum a návrh na reštaurovanie

december 2021

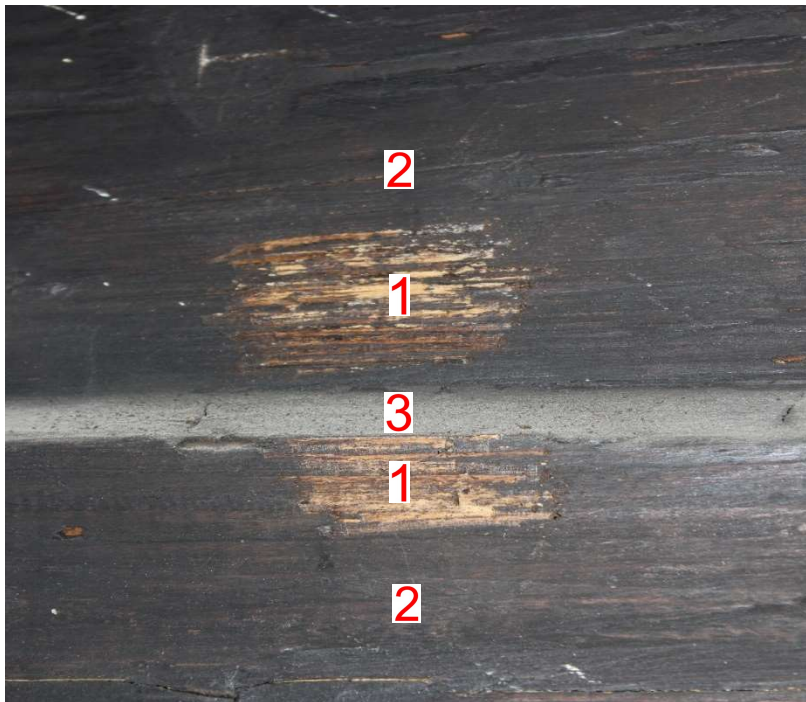
| <p>Súčasná monochrómna povrchová úprava trámovej konštrukcie (druhá polovica 20. st.) a záklopu bola realizovaná celoplošne krycím tónovaným náterom v jednotnom tmavom čierno-hnedom odtieni. Použitá farebnosť bola pravdepodobne dobovou súčasťou zahustenia bežne používaných farebných vodoodpudivých leštiacich pastóznych prípravkov na úpravu kože. Parafín, získaný z vyšších destilačných frakcií ropy, mal schopnosť materiállovej odolnosti voči kyselinám a zásadám, ako aj možnosť opakovaných náterov v rôznom čase. Preukazoval aj primeranú konzervačnú schopnosť a odolnosť voči tepelným zmenám – <b>vrstva č. 2</b>.</p> <p>Realizovaná sonda v kvalite postupného odstránenia náteru nepotvrdila prítomnosť stratigrafie starších monochrómií, príp. fragmentov polychrómnych fragmentov - <b>vrstva č. 1</b>. Povrch renesančnej úpravy dreva bol v pevnej štruktúre pravuhlého kresania so svetlou až svetložltou farebnosťou a aj nahnedlých tónov, typických pre väčší obsah živice. Primárna farebnosť je lokálne zvetrávaná v šedých tónoch.</p> | | | |
| <b>3. - cementová plomba</b> | | | |

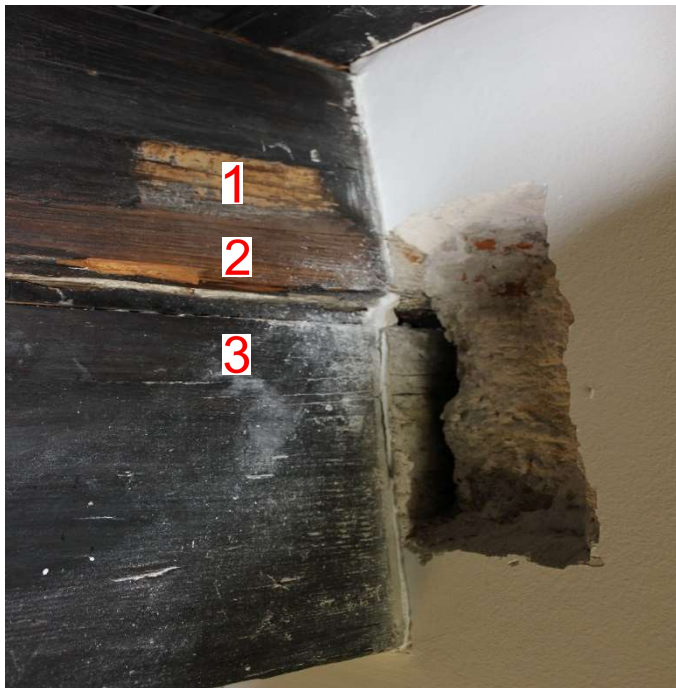
| <p>Vrstva č.1 : jedľové drevo s kresaným povrchom</p> <p>Vrstva č.2 : podkladový náter pod súčasnú povrchovú úpravu</p> <p>Vrstva č.3 : tónované liehové (?) moridlo, primárne pravdepodobne hnedej farebnosti zachovanej v tonalite farebnej korózie.</p> <p>Súčasná monochrómna povrchová úprava trámovej konštrukcie a záklopu bola realizovaná celoplošne krycím tónovaným náterom v jednotnom tmavom čierno-hnedom odtieni. Použitá farebnosť bola pravdepodobne dobovou súčasťou zahustenia bežne používaných farebných vodoodpudivých leštiacich pastóznych prípravkov na úpravu kože. Parafín, získaný z vyšších destilačných frakcií ropy, mal schopnosť materiálovej odolnosti voči kyselinám a zásadám, ako aj možnosť opakovaných náterov v rôznom čase. Preukazoval aj primeranú konzervačnú schopnosť a odolnosť voči tepelným zmenám.</p> | | | |

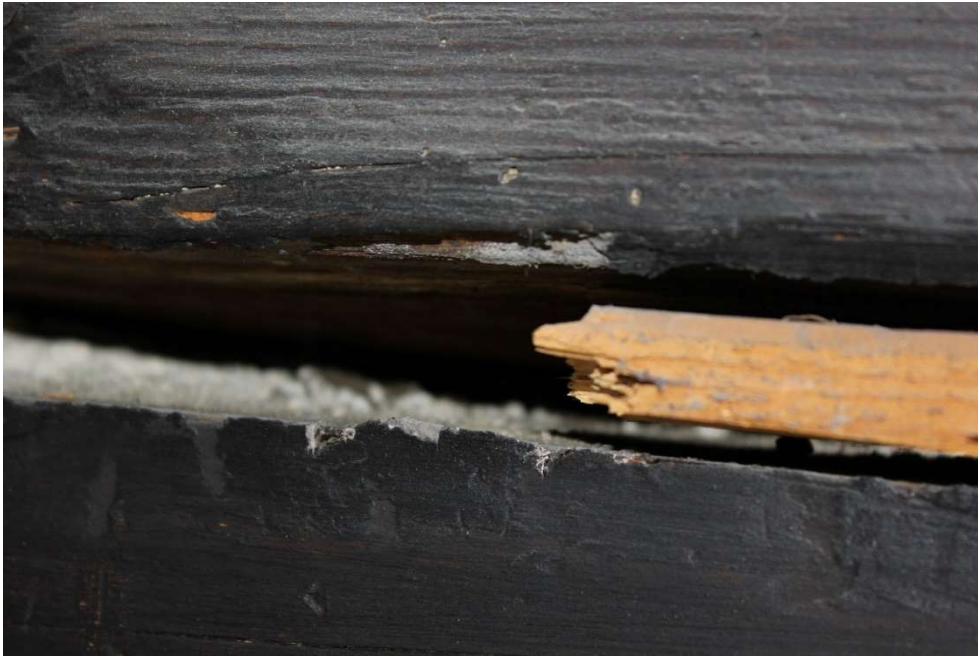
| <p>Detail trámu a oddeľujúcich sa prasklín zosychaním a následne aj ťahovým napätím (ako dôsledok dlhodobého nestabilného striedania interiérových teplôt). Lokálne boli praskliny vyplnené sadrovými tmelmi a drevenými implantátmi (v rôznom čase desaťročí 20. st.) s približnou úpravou farebnosti dopĺňovaného povrchu. Súčasná monochrómna povrchová úprava trámovej konštrukcie je realizovaná celoplošne krycím tónovaným náterom v jednotnom tmavom čierno-hnedom odtieni (v období druhej polovice 20. st.). Použitá farebnosť bola pravdepodobne dobovou súčasťou zahustenia bežne používaných farebných vodoodpudivých leštiacich pastóznych prípravkov. Parafín, získaný z vyšších destilačných frakcií ropy, mal schopnosť materiállovej odolnosti voči kyselinám a zásadám. Preukazoval aj primeranú konzervačnú schopnosť a odolnosť voči teplotným zmenám.</p> <p>Mohol byť povrchovo aplikovaný aj opakovane spôsobom leštiacej pasty.</p> | | | |

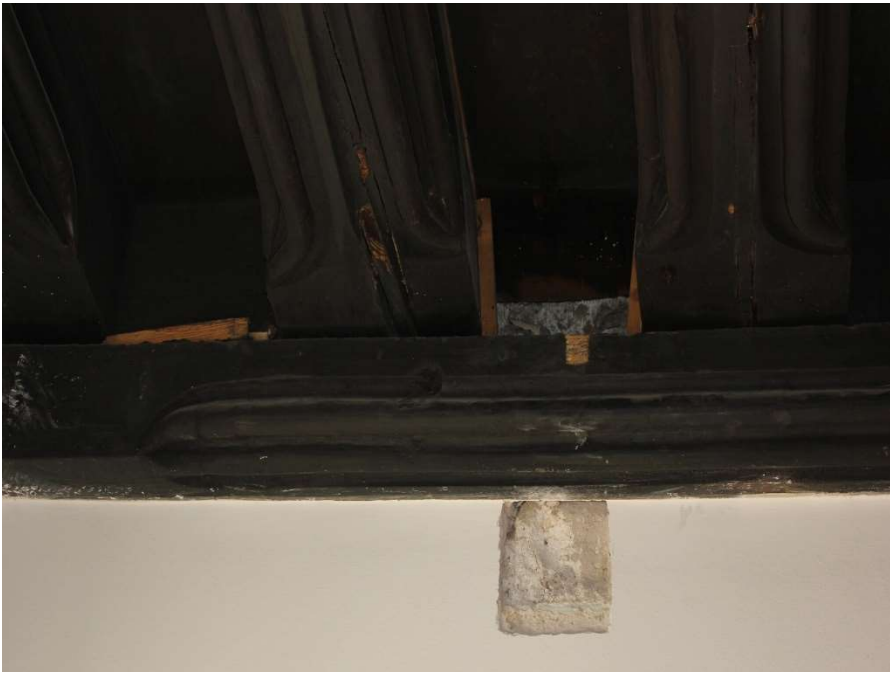
| <p>Profilácie aditívne uložených priečných trámov stropu prechádzajú v oboch ukončeníach do pravouhlého tvaroslovia jazýčkom. Dve strany plného profilu trámov sú uložené na priebežný polovičný profil vložený do bočných stien zamurovaním. Konštrukčné detaily stropu v spájaní záklopu a trámov sa oddeľujú do prasklín zosychaním a následne aj ťahovým napätím (ako dôsledok dlhodobého nestabilného striedania interiérových teplôt). Súčasná monochrómna povrchová úprava trámovej konštrukcie je realizovaná celoplošne krycím tónovaným náterom v jednotnom tmavom čierno-hnedom odtieni (v období druhej polovice 20. st.). Použitá farebnosť bola pravdepodobne dobovou súčasťou zahustenia bežne používaných farebných vodoodpudivých leštiacich pastóznych prípravkov. Parafín, získaný z vyšších destilačných frakcií ropy, mal schopnosť materiálnej odolnosti voči kyselinám a zásadám, ako aj možnosť opakovaných náterov v rôznom čase. Preukazoval aj primeranú konzervačnú schopnosť a odolnosť voči tepelným zmenám.</p> <p>Mohol byť povrchovo aplikovaný aj opakovane spôsobom leštiacej pasty. Časť celoplošného náteru priečnej hrady, najmä na povrchu renesančného tvaroslovia, je v dôsledku destabilizácie parafínu zvetraním zakalená. Náter záklopových dosiek nebol poškodený zvetrávaním a ani nebola zaznamenaná zmena priehľadnosti parafínového pojiva.</p> | | | |

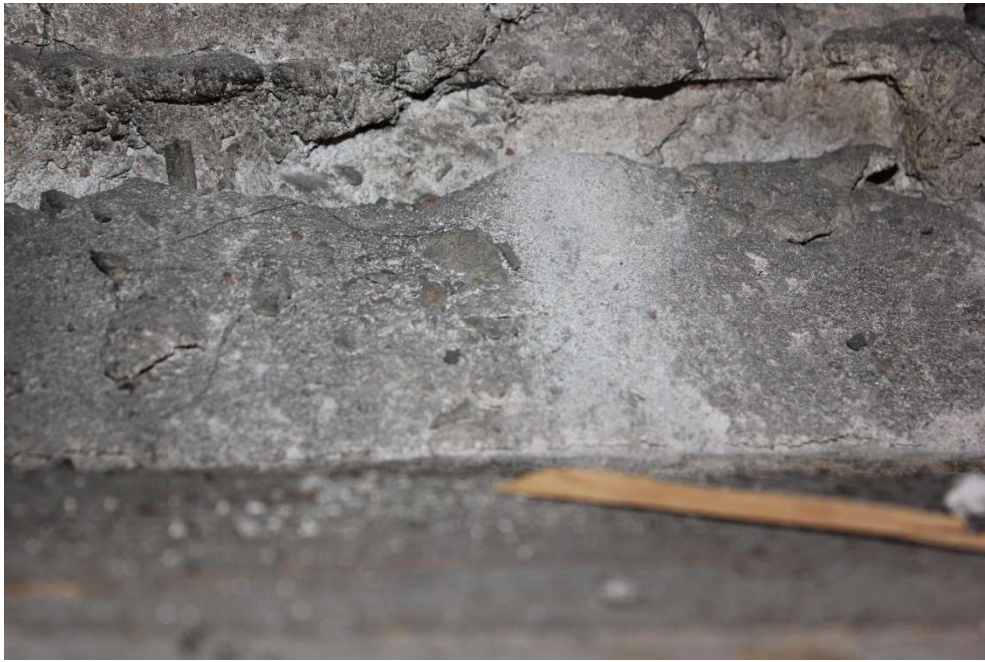
| Medzipriestor pre uloženie konštrukčných častí a detailov renesančných trámov (vrátane častí nového záklopu) v miestach bočných stien (pri rekonštrukčných stavebných prácach v druhej polovici 20. st.). | | | |

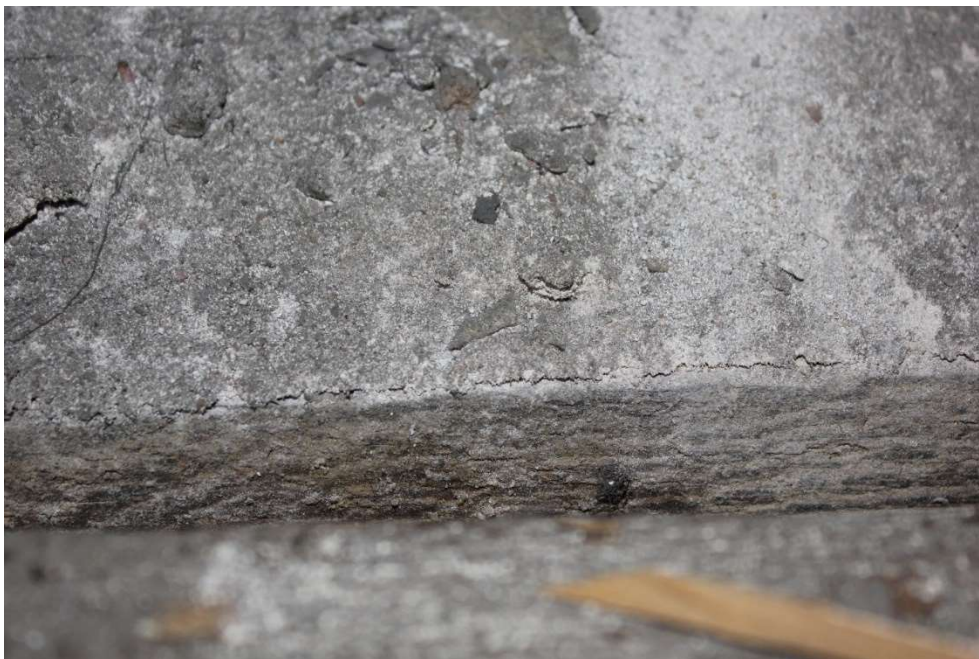
| Medzipriestor pre uloženie konštrukčných častí a detailov renesančných trámov (vrátane častí nového záklopu) v miestach bočných stien (pri rekonštrukčných stavebných prácach v druhej polovici 20. st.). | | | |

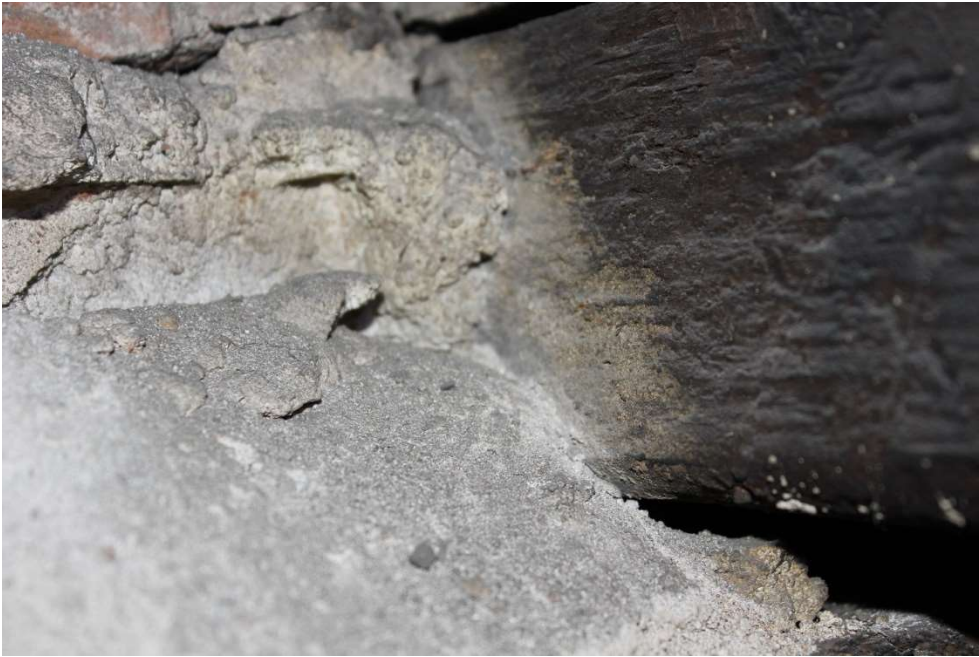
| <p>Uloženie konštrukčných častí renesančných trámov.</p> <p>Medzipriestor v miestach bočných stien vytvorený pri rekonštrukčných stavebných prácach v druhej polovici 20. st.</p> | | | |

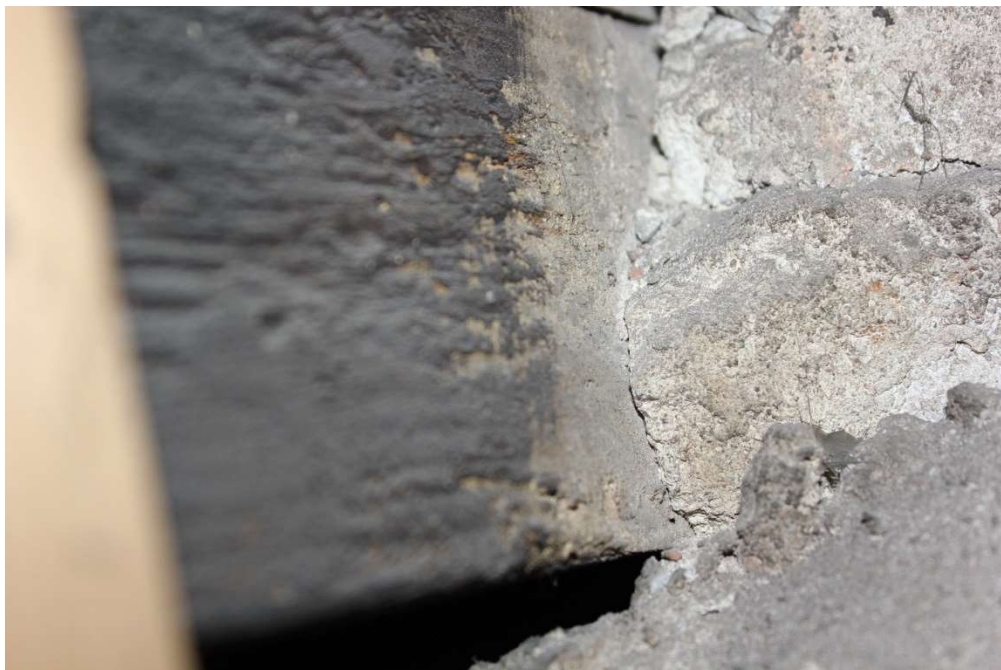
| Medzipriestor pre uloženie konštrukčných častí a detailov renesančných trámov (vrátane častí nového záklopu) v miestach bočných stien (pri rekonštrukčných stavebných prácach v druhej polovici 20. st.). | | | |

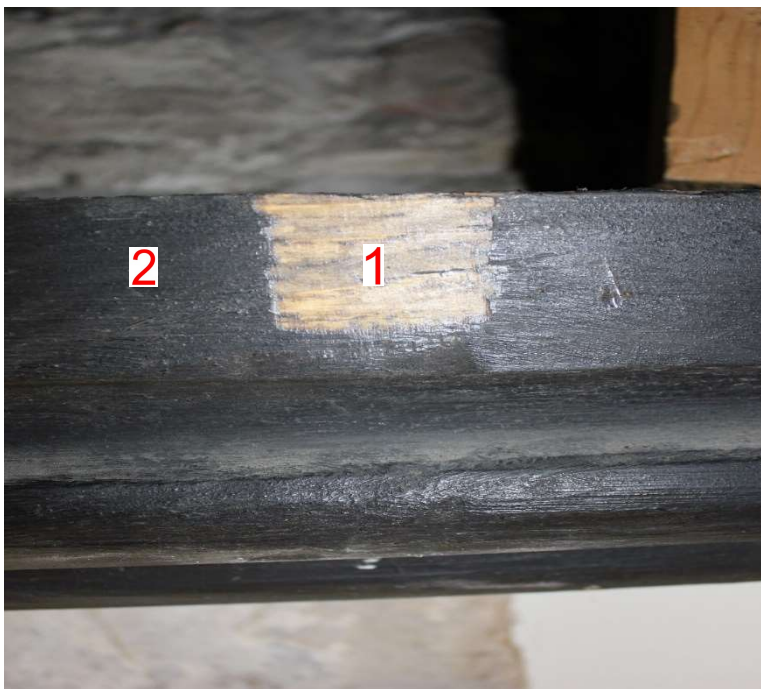
| <p>Priebežný polovičný profil vložený do bočných stien zamurovaním.</p> <p><b>Vrstva č. 1</b> - farebnosť renesančného trámu v prirodzenej tonalite na povrchu kresaného trámu</p> <p><b>Vrstva č. 2</b> - súčasná monochrómna povrchová úprava trámovej konštrukcie je realizovaná celoplošne krycím tónovaným náterom v jednotnom tmavom čierno-hnedom odtieni (v období druhej polovice 20. st.). Použitá farebnosť bola pravdepodobne dobovou súčasťou zahustenia bežne používaných farebných vodoodpudivých leštiacich pastóznych prípravkov.</p> | | | |

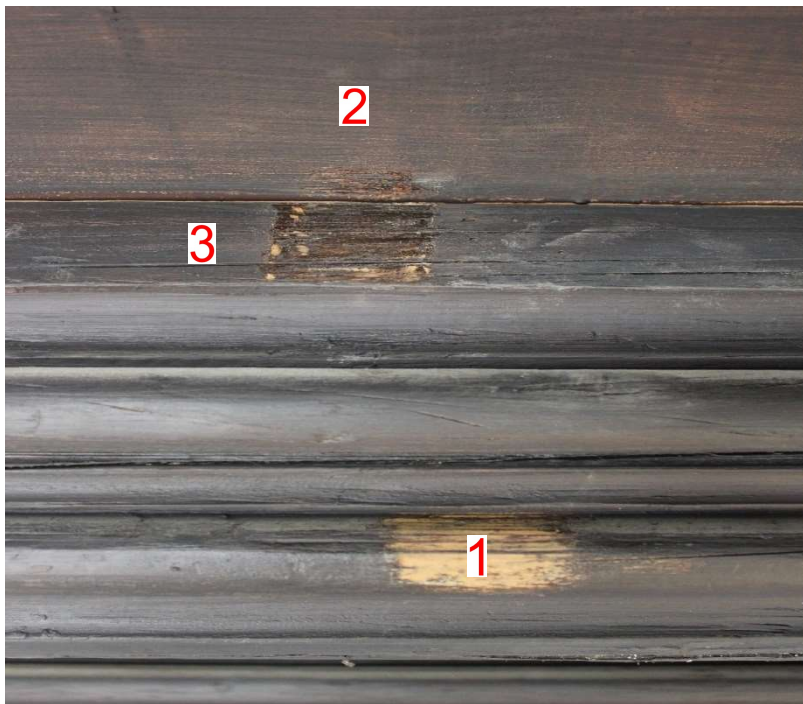
| <p>Profilácie aditívne uložených priečných trámov renesančného stropu.</p> <p>Súčasná monochrómna povrchová úprava trámovej konštrukcie je realizovaná celoplošne krycím tónovaným náterom v jednotnom tmavom čierno-hnedom odtieni (v období druhej polovice 20. st.). Použitá farebnosť bola pravdepodobne dobovou súčasťou zahustenia bežne používaných farebných vodoodpudivých leštiacich pastóznych prípravkov - <b>Vrstva č. 3.</b></p> <p>Náter záklopových dosiek nebol poškodený zvetrávaním a ani nebola zaznamenaná zmena priehľadnosti parafínového pojiva - <b>Vrstva č. 2.</b></p> <p><b>Vrstva č.1</b> – farebnosť renesančného trámu v prirodzenej tonalite na povrchu kresaného trámu.</p> | | | |

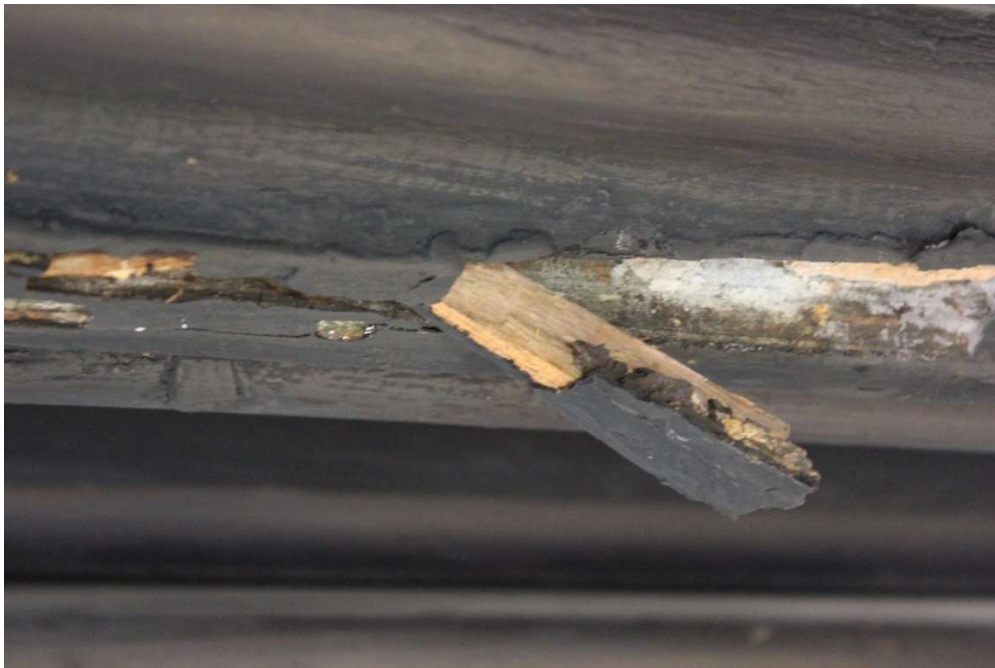
| <p>Profilácie aditívne uložených priečnych trámov renesančného stropu.</p> <p>Konštrukčné časti tvaroslovia stropu (trámov) sa oddeľujú do prasklín zosychaním a následne aj ťahovým napätím (ako dôsledok dlhodobého nestabilného striedania interiérových teplôt).</p> <p>Súčasná monochrómna povrchová úprava trámovej konštrukcie je realizovaná celoplošne krycím tónovaným náterom v jednotnom tmavom čierno-hnedom odtieni (v období druhej polovice 20. st.). Použitá farebnosť bola pravdepodobne dobovou súčasťou zahustenia bežne používaných farebných vodoodpudivých leštiacich pastóznych prípravkov.</p> | | | |

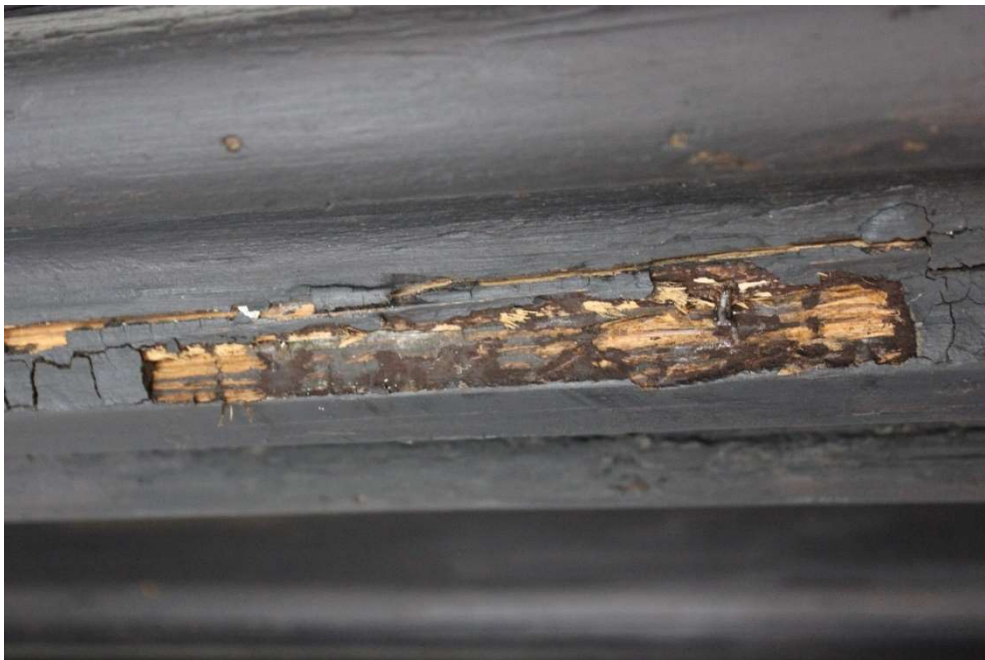
| <p>Profilácie aditívne uložených priečných trámov renesančného stropu.</p> <p>Konštrukčné časti tvaroslovia stropu (trámov) sa oddeľujú do prasklín zosychaním a následne aj ťahovým napätím (ako dôsledok dlhodobého nestabilného striedania interiérových teplôt).</p> <p>Súčasná monochrómna povrchová úprava trámovej konštrukcie je realizovaná celoplošne krycím tónovaným náterom v jednotnom tmavom čierno-hnedom odtieni (v období druhej polovice 20. st.). Použitá farebnosť bola pravdepodobne dobovou súčasťou zahustenia bežne používaných farebných vodoodpudivých leštiacich pastóznych prípravkov.</p> | | | |

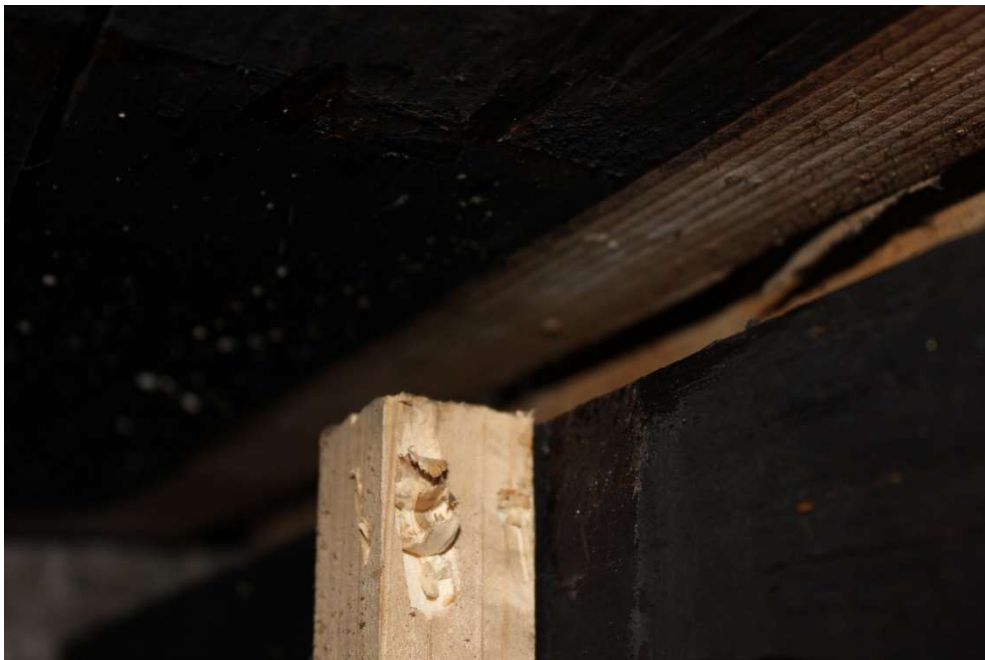
| Uloženie nových konštrukčných častí a detailov trámov vrátane častí nového záklopu v miestach medzistropu (pri rekonštrukčných stavebných prácach v druhej polovici 20. st.). | | | |

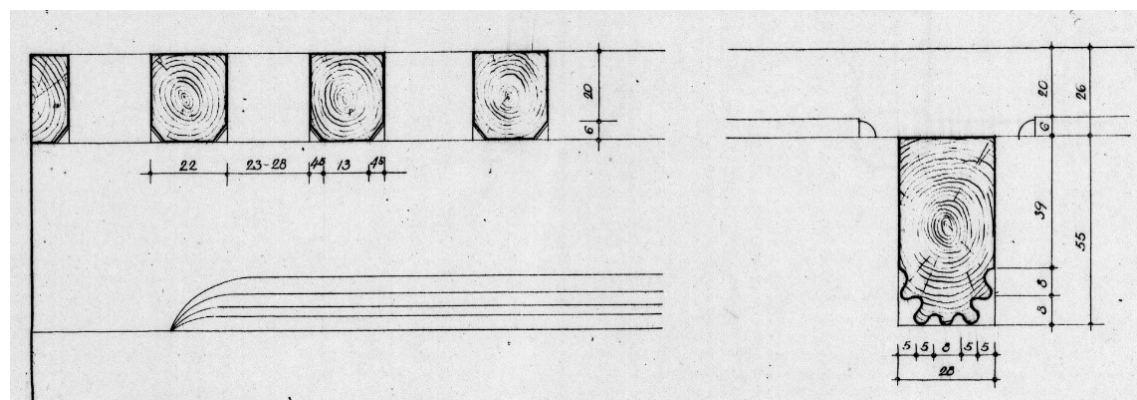
Trámové stropy v juhozápadnom trakte, zdroj: archív Pam. úradu SR, A-1154

Dôvodom novej situácie osadenia historických stropov je statické zabezpečenie celého objektu v úrovni 1. a 2. NP železobetónovými stropmi s úpravou výšky jednotlivých podlaží. Železobetónový skelet umožnil riešiť statickú únosnosť uchytením a vyvesením historických nosných trávov oboch trávových stropov železnými obojstrannými tiahkami (porovnaj NS.17, NS.26, NS.41).

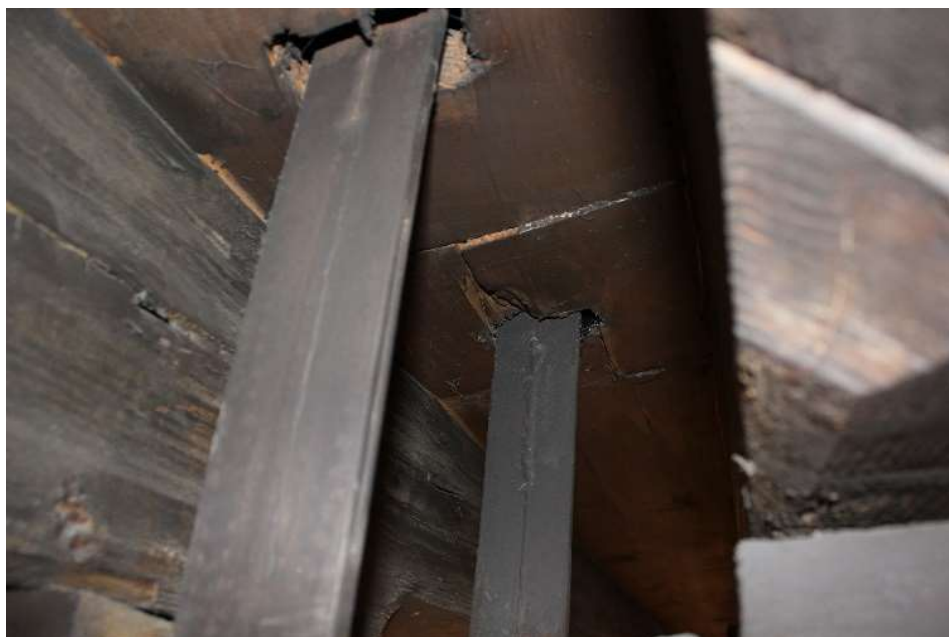
Zdvojený záves priečneho trámu trámového stropu zhotovený z kovanej pásoviny je v stabilizovanom stave. Povrchový náter má byť realizovaný v prevedení čierna - mat.  
Tonalita bude určená dodatočne samostatným rozhodnutím po určení farebnosti stropu.

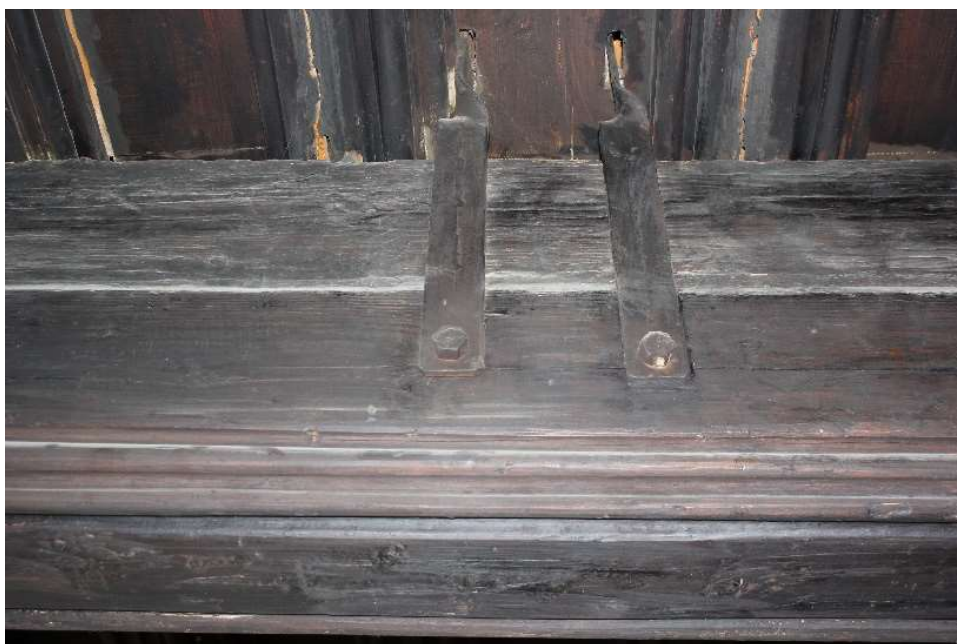
Zdvojený záves priečneho trámu trámového stropu zhotovený z kovanej pásoviny je v stabilizovanom stave. Povrchový náter má byť realizovaný v prevedení čierna - mat.  
Tonalita bude určená dodatočne samostatným rozhodnutím po určení farebnosti stropu.

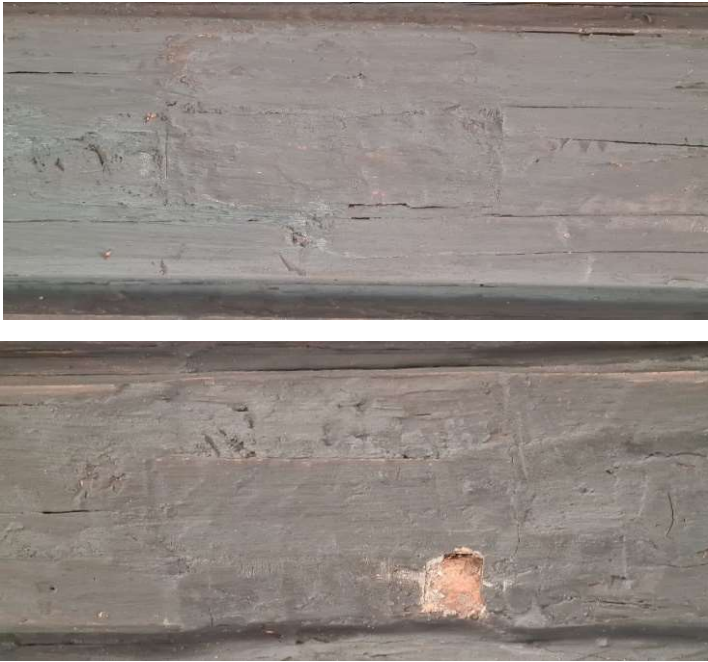
| <p>V časti trámového stropu má dôjsť k osobitnému posúdeniu autentických povrchov dočisteného dreva a k určeniu spôsobu a farebnosti povrchových úprav.</p> <p>V nálezových situáciách nosného trámu stropu nad 2. nadzemným podlažím sú viditeľné siluety predtým umiestnených podporných stĺpov, ktoré sa nezachovali.</p> <p>Ich individuálne tvaroslovie bude upresnené po celkovom dočistení.</p> | | | |
